**PREFEITURA DE JUNDIAÍ
UNIDADE DE GESTÃO DA CASA CIVIL
DEFESA CIVIL**

**MAPEAMENTO DE RISCO DE PROCESSO GEODINÂMICO
INUNDAÇÃO, ALAGAMENTO E SOLAPAMENTO DE MARGENS**

LEVANTAMENTO DOS CURSOS D'ÁGUA DO MUNICÍPIO DE JUNDIAÍ/SP
COM NECESSIDADE DE INTERVENÇÕES QUANTO À LIMPEZA,
DESASSOREAMENTO E ESTABILIZAÇÃO DO TALUDE MARGINAL.

JUNDIAÍ/SP
JANEIRO/2024

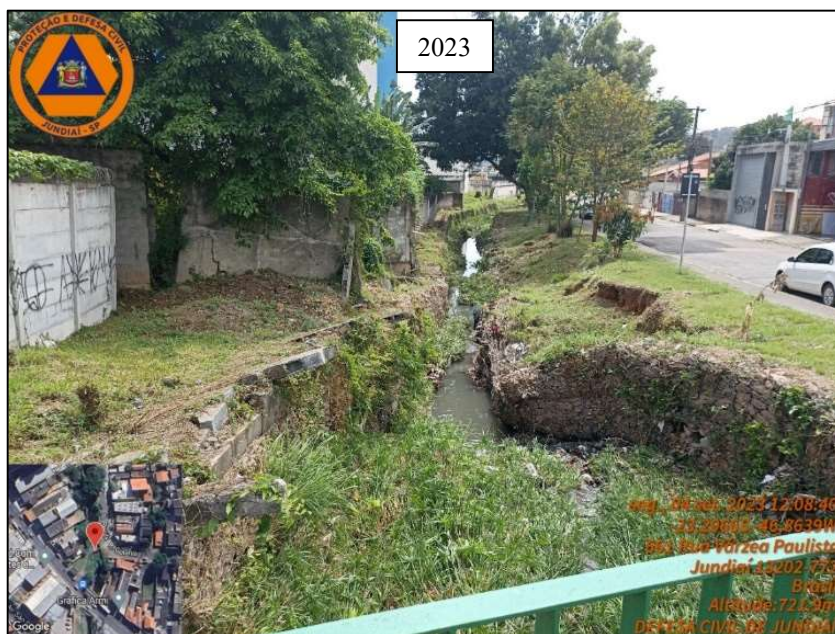
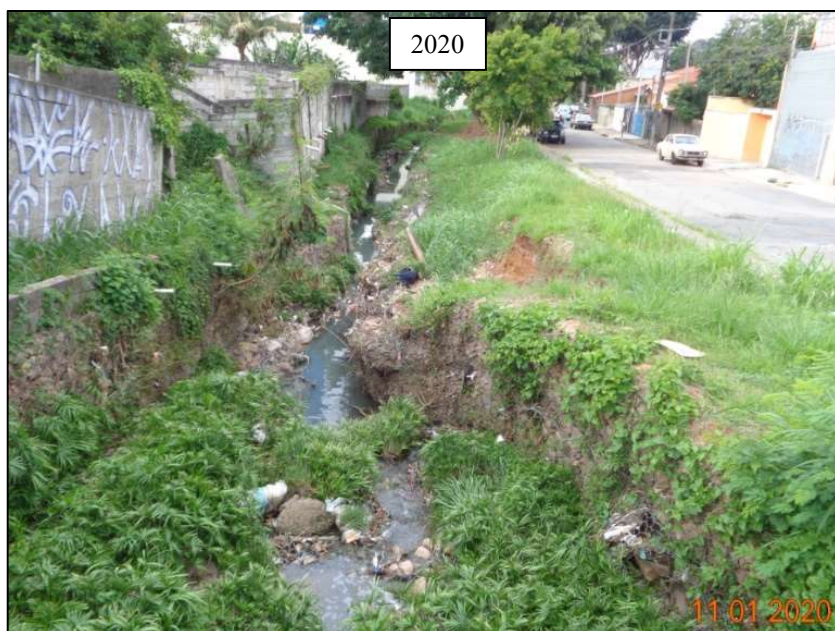
LOCAL 1

PRIORIDADE: **MUITO ALTA**

Localização das áreas atingidas: Rua da Várzea, alt. nº 627 e nº 651 – Vila Agrícola – Acesso pela Rua Recife. **Tipo de dano:** Subsidência de terrenos / erosão das margens. **Corpo hídrico:** Córrego. **Descrição e impactos:** Subsidência de terrenos devido rompimento de tubulação de água servida, movimentação expressiva do terreno com formação de rachaduras nos muros. Sete imóveis afetados. Córrego nos fundos possui contenção de gabião que se apresenta parcialmente deslocado - **Vistorias:** 04/09/23 a situação permanece. **Sugestão de intervenção:** Limpeza do canal. Consolidação da contenção de gabião. Reparo da tubulação de água servida e da rede de esgoto. **Justificativa da prioridade:** A situação atual está prejudicando a estabilidade estrutural dos imóveis, alguns em maior magnitude. O cenário vem se agravando desde o início do problema em 2015.

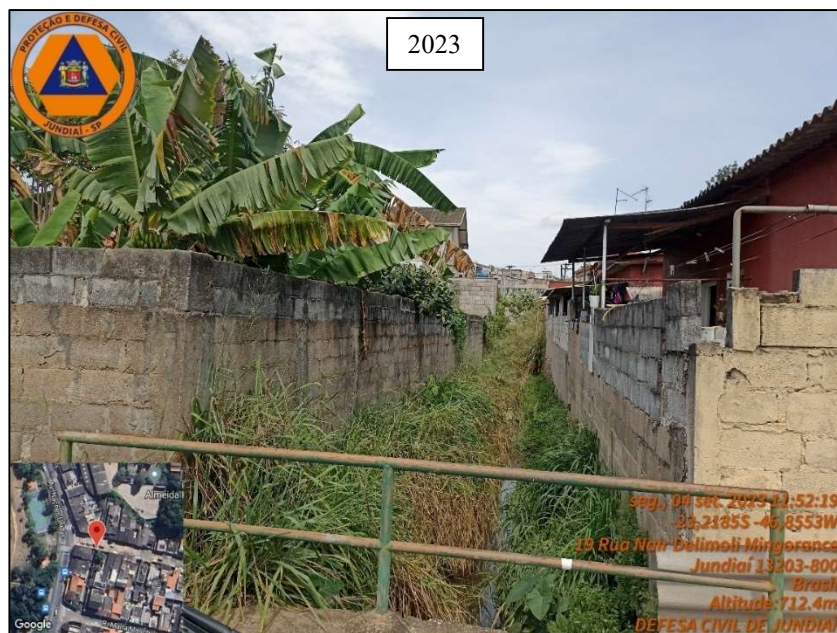
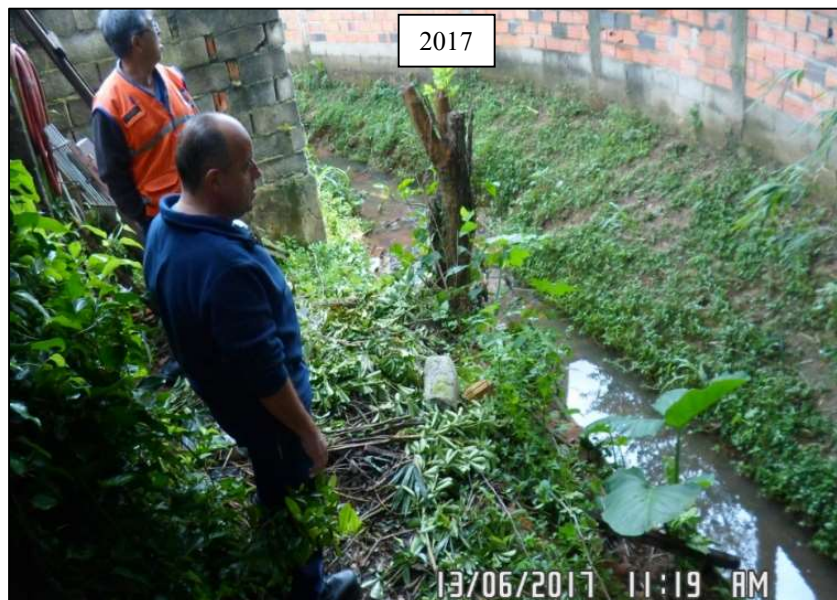
LOCAL 2

PRIORIDADE: MUITO ALTA

Localização das áreas atingidas: Rua Nair Delimoli Mingorance – Jardim Aurélia – Jundiaí/SP. **Tipo de dano:** Alagamento e inundação. **Corpo hídrico:** Córrego. **Descrição e impactos:** Aproximadamente 20 moradias estão em área para potencial alagamento/inundação. O córrego não apresenta vazão suficiente em chuvas intensas havendo o refluxo pelos bueiros da rua. Em trechos, o canal percorre imediatamente atrás dos imóveis, e a elevação de seu nível provoca invasão às moradias pelos fundos e refluxo pelos ralos. As moradias possuem cerca de 50 anos de idade. **Vistorias:** Ocorrência de alagamento e inundação entre 2018 e 2024. UGISP realizou o desassoreamento do córrego atrás das moradias em 20/02/2019. **Sugestão de intervenção:** Limpeza e desassoreamento. Verificar a viabilidade para aprofundar a calha do córrego ou executar sua canalização nos trechos mais críticos. **Justificativa da prioridade:** Alagamento e inundação frequente. O fato de o córrego estar assoreado contribui para o alagamento, mas deve-se destacar que algumas moradias estão a um metro do corpo hídrico.

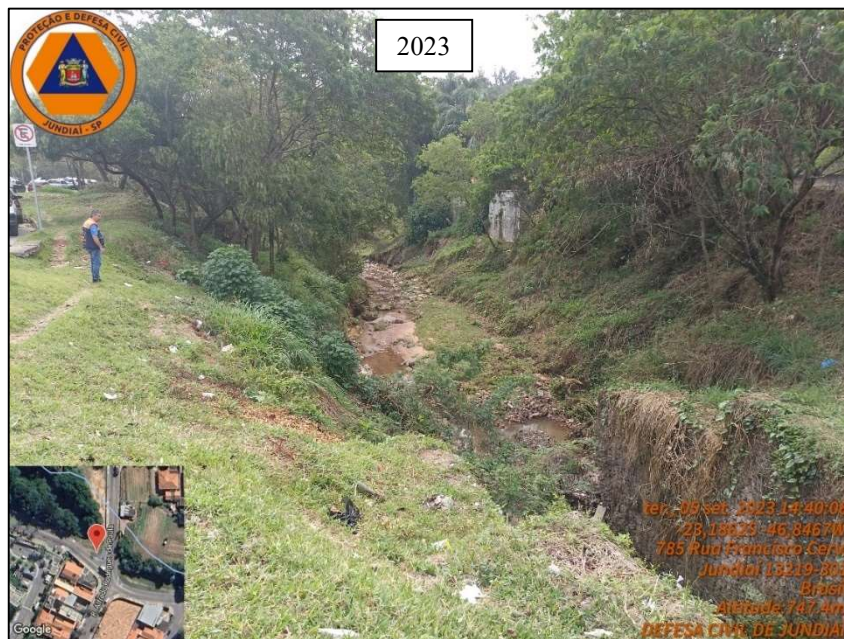
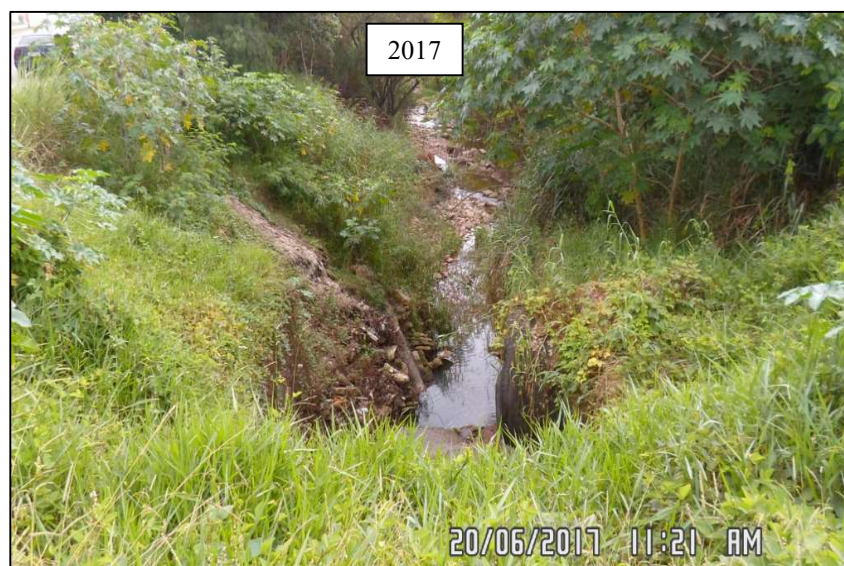
LOCAL 3

PRIORIDADE: MÉDIA

Localização das áreas atingidas: Avenida Nami Azem, nº 976 ao nº 1046 – Colônia – Jundiaí/SP. **Tipo de dano:** Solapamento de margem. **Corpo hídrico:** Córrego. **Descrição e impactos:** Solapamento do talude marginal direito devido às cheias do córrego que passa atrás das moradias no endereço indicado. A situação encontra-se crítica, com o muro dos fundos da moradia nº 1046 rente ao topo do talude. Ocorreu o colapso do muro dos fundos da moradia nº 1040. Na residência nº 1020 há cerca de 1,5 metro de distância para o topo do talude. Nos fundos do Condomínio Vivart, nº 910, o processo erosivo estava intenso e também comprometendo a estabilidade do alambrado de divisa. Foi realizado um aterro compacto para solução do problema. **Vistorias:** Local deve ser monitorado. **Sugestão de intervenção:** Limpeza, desassoreamento e estabilização do talude da margem direita. **Justificativa da prioridade:** O topo do talude marginal está muito próximo dos muros de divisa dos imóveis, inclusive já ocorreu o colapso de um deles. O córrego é receptor de grande quantidade de água pluvial. Não há evidências de novos solapamentos. Local deve ser monitorado.

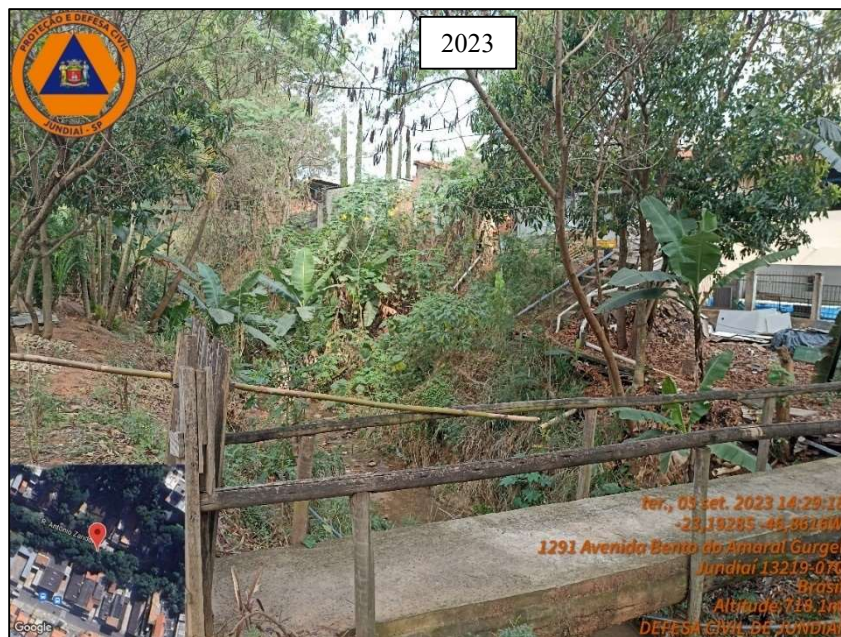
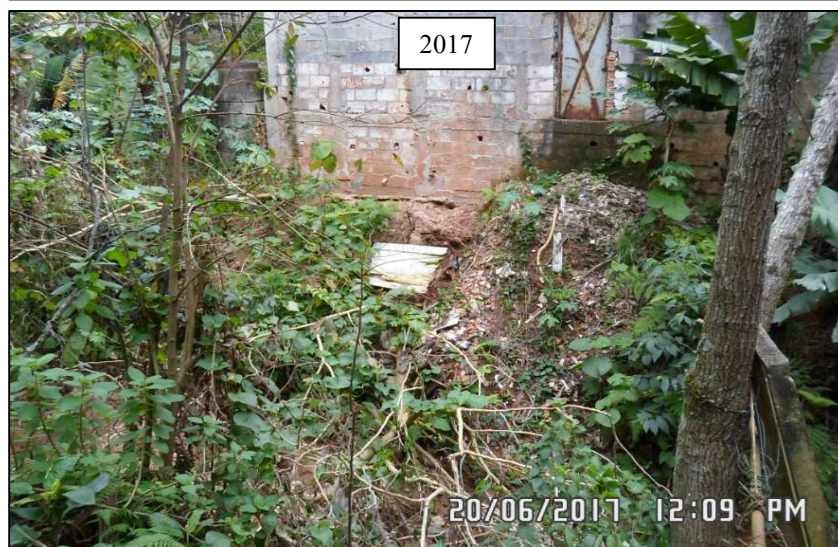
LOCAL 4

PRIORIDADE: ALTA

Localização das áreas atingidas: Avenida Bento do Amaral Gurgel, alt. 1275 – Vila Nambi – Jundiaí/SP. Acesso pela Rua Antônio Zandona. **Tipo de dano:** Solapamento de margem. **Corpo hídrico:** Córrego. **Descrição e impactos:** O córrego percorre imediatamente os fundos desde o imóvel nº 1281 da Av. Bento do Amaral Gurgel ao nº 55 da Rua Manoel Nogueira Pontes. Todos se encontram próximos ao topo do talude. **Vistorias:** Em 2016, um deslizamento resultou na ruína parcial do muro dos fundos de duas moradias. Os imóveis da Rua Manoel Nogueira Pontes estão praticamente no nível do córrego, segundo os moradores, nunca tiveram problemas com alagamento. **Sugestão de intervenção:** Limpeza, desassoreamento e estabilização do talude nos fundos dos imóveis por meio de aterro compactado ou contenção. Em alguns trechos não há espaço suficiente para execução de aterro. **Justificativa da prioridade:** O topo do talude marginal está muito próximo dos muros e cômodos dos imóveis, o processo erosivo está avançando gradativamente.

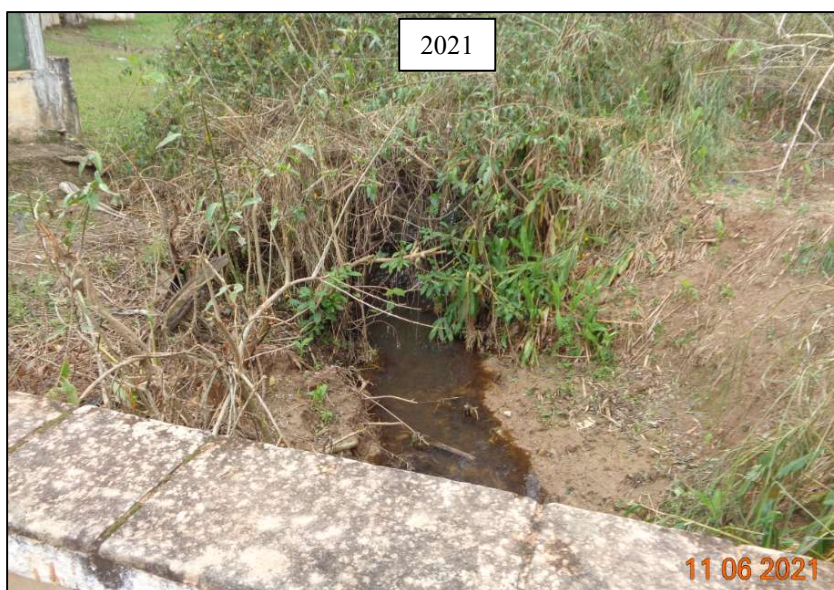
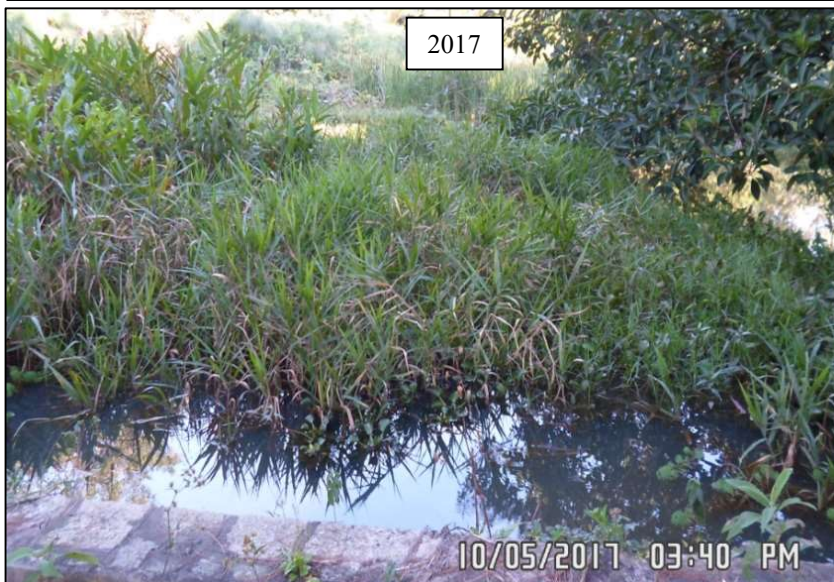
LOCAL 5

PRIORIDADE: ALTA

Localização das áreas atingidas: Avenida Manoel Teixeira Cabral, alt. nº 877 – Jardim Planalto – Jundiaí/SP. **Tipo de dano:** Inundação. **Corpo hídrico:** Córrego. **Descrição e impactos:** O córrego é receptor das águas proveniente da Serra do Japi. Nesta propriedade o curso d'água abastece um tanque escavado. O nível da água é próximo ao do terreno onde há edificações e por conta disso ocorrem inundações. **Vistorias:** Vistorias em 05/01/20 e 11/06/21. Foi constatado que não foram feitas intervenções no local. O munícipe relatou que em episódios de chuvas de 2020, a água adentrou até a altura de 1 metro no interior do imóvel. **Sugestão de intervenção:** Limpeza e desassoreamento do córrego e do tanque escavado aumentariam a capacidade de vazão e evitariam novos alagamentos na propriedade e imóveis lindeiros. **Justificativa da prioridade:** O local apresenta histórico de inundações. Segundo informado, o córrego nunca passou por intervenção de desassoreamento, ou seja, possui uma quantidade expressiva de sedimentos em seu leito. A via pública também fica inundada em situações de chuvas intensas.

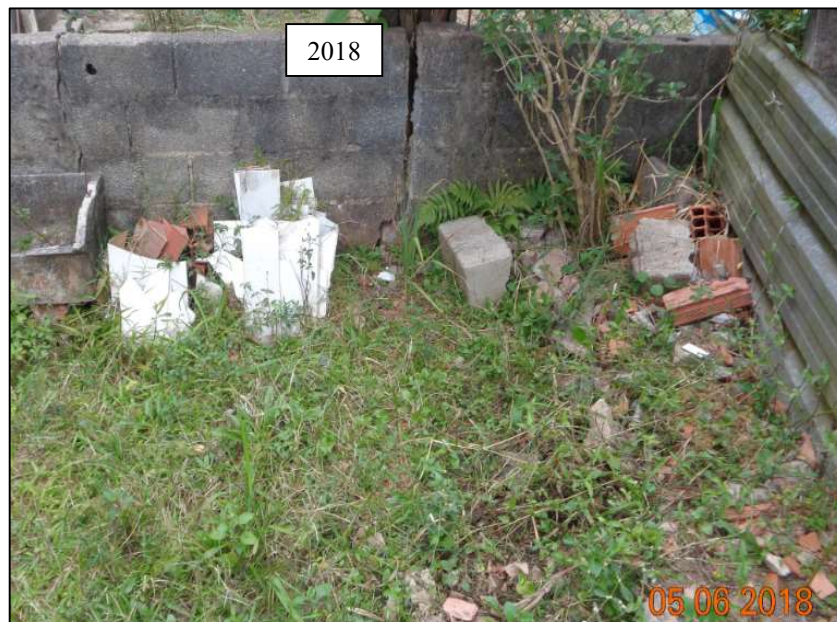
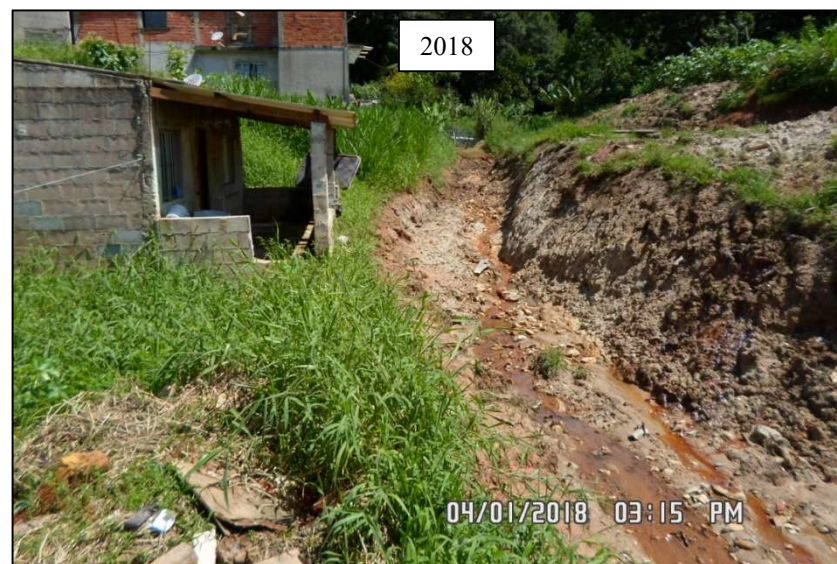
LOCAL 6

PRIORIDADE: ALTA

Localização das áreas atingidas: Rua Eulália Siqueira de Campos, alt. nº 134 – Jardim Santa Gertrudes – Jundiaí/SP. **Tipo de dano:** Inundação e solapamento de margem. **Corpo hídrico:** Córrego. **Descrição e impactos:** A água do loteamento atrás da área verde é lançada no córrego que percorre próximo aos imóveis do local indicado. As dimensões do leito não são suficientes para escoamento do fluxo. Somado a isto, os imóveis estão praticamente no mesmo nível do córrego, fatores que condicionam as ocorrências de inundações. **Vistorias:** O canal foi aprofundado e alargado em janeiro de 2018. Está ocorrendo o solapamento da margem causando rachaduras principalmente na moradia 140. **Sugestão de intervenção:** O desassoreamento e o aprofundamento da calha do córrego foram feitos em janeiro/2018, o problema de solapamento da margem persiste, necessitando de contenção. O despejo das águas pluviais do loteamento deve ser reorganizado. **Justificativa da prioridade:** O local passou a apresentar alagamentos em 2017. O solapamento está causando rachaduras principalmente na moradia 140.

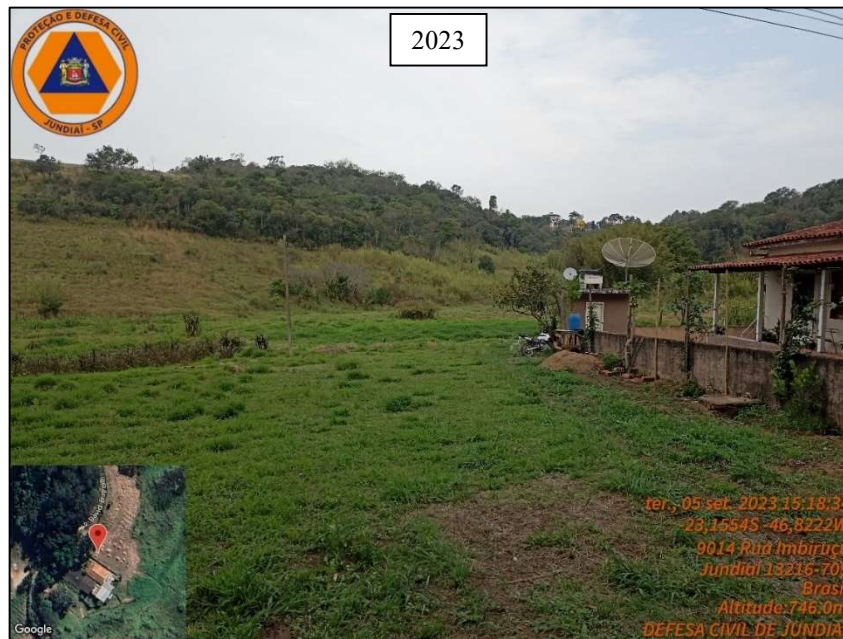
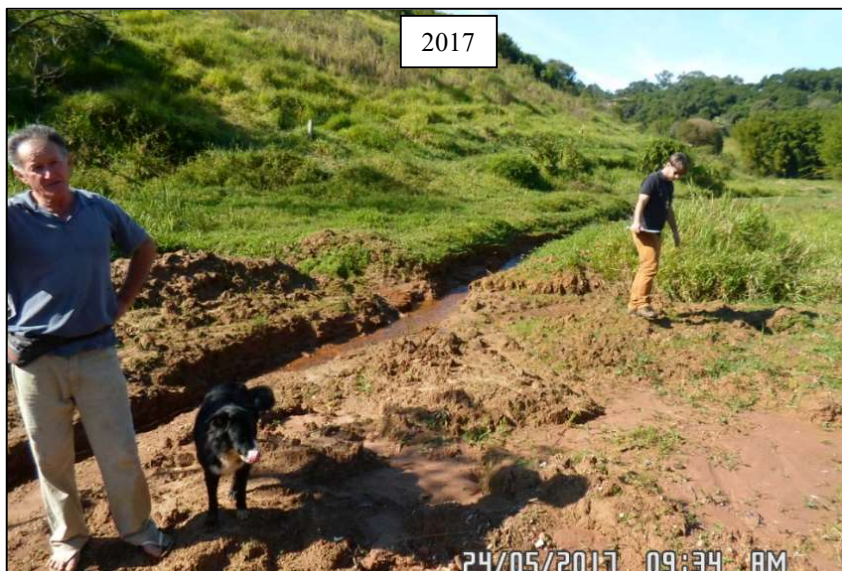
LOCAL 7

PRIORIDADE: ALTA

Localização das áreas atingidas: Avenida David Brunholi, alt. nº 301 – Ivo Turucaia – Jundiaí/SP. **Tipo de dano:** Inundação. **Corpo hídrico:** Córrego em área rural. **Descrição e impactos:** O córrego percorre várias propriedades rurais e encontra-se intensamente assoreado. Seu leito é estreito, e por isso, em eventos de intensa pluviosidade atinge uma extensa área lateral, inclusive adentrando nos imóveis. Neste ponto, a água pluvial que escoou pela avenida está sendo conduzida para a divisa das propriedades. A erosão deste fluxo está formando uma profunda vala (até 2 metros), até que atinja o córrego. Nenhuma intervenção recente no local foi executada. **Sugestão de intervenção:** Limpeza e desassoreamento do córrego. Adequação no sistema de condução da água da avenida. **Justificativa da prioridade:** Elevada quantidade de sedimentos no leito. Inundação recorrente nas áreas permeáveis laterais ao córrego, que por vezes atingem as moradias.

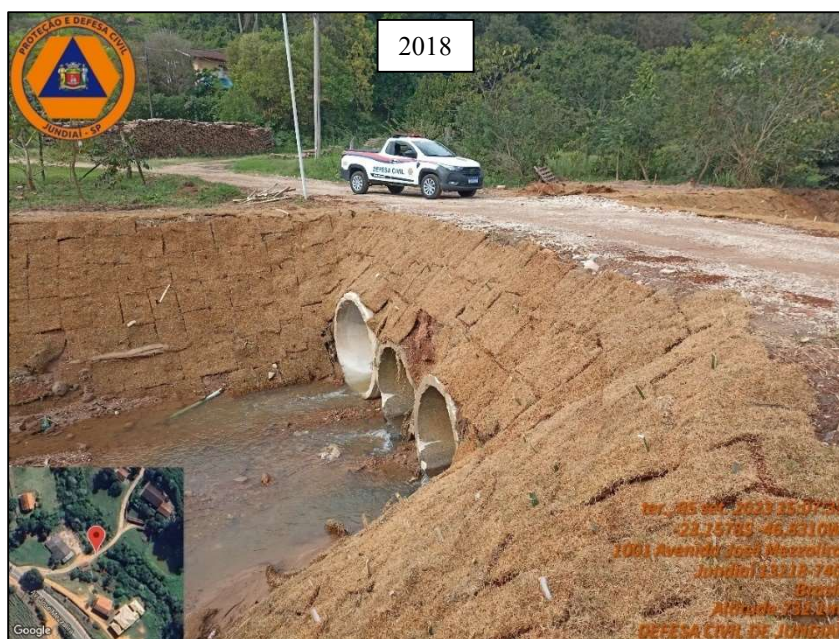
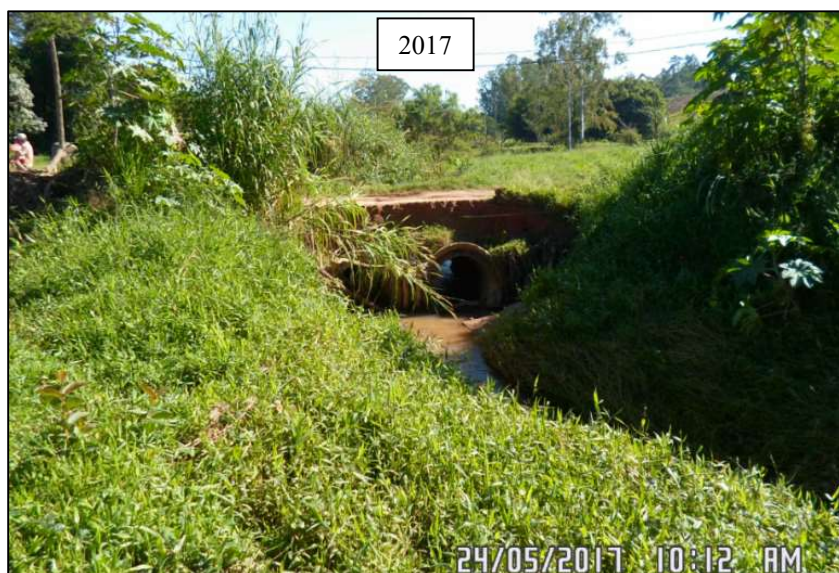
LOCAL 8

PRIORIDADE: ALTA

Localização das áreas atingidas: Avenida José Mezzalira, alt. nº 976 – Ivo Turucaia – Jundiaí/SP. **Risco Mitigado.** Em 2019 (**Alta**). **Tipo de dano:** Solapamento de margem e inundação. **Corpo hídrico:** Córrego em área rural. **Descrição e impactos:** O córrego percorre várias propriedades rurais e carrega muito material orgânico para os pontos a jusante. Nesta propriedade é frequente a concentração de galhos de diversas dimensões que reduzem a capacidade de vazão e conseqüentemente estimulam o processo erosivo, principalmente na área de travessia onde estão instaladas tubulações de concreto. Mesmo possuindo dimensão satisfatória, os sedimentos e os galhos obstruem a passagem da água. **Vistorias:** A erosão está atingindo a área de travessia, podendo causar sua ruína em médio prazo. As áreas permeáveis laterais são atingidas pelo transbordamento do córrego. Houve intervenção na ponte para melhoria de estabilidade. **Sugestão de intervenção:** Intervenção foi executada. O córrego ainda necessita ser limpo e desassoreado. **Justificativa da prioridade:** A ponte foi restabelecida.

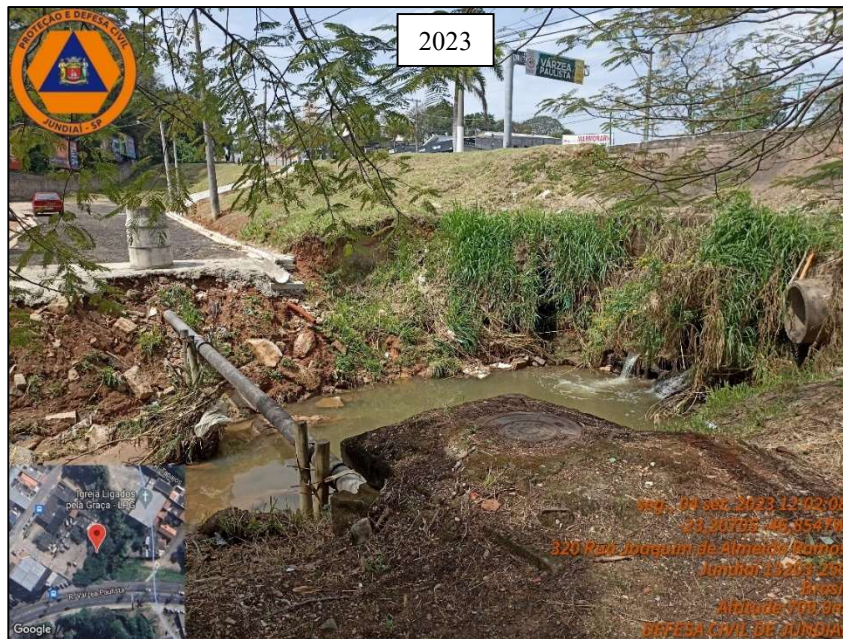
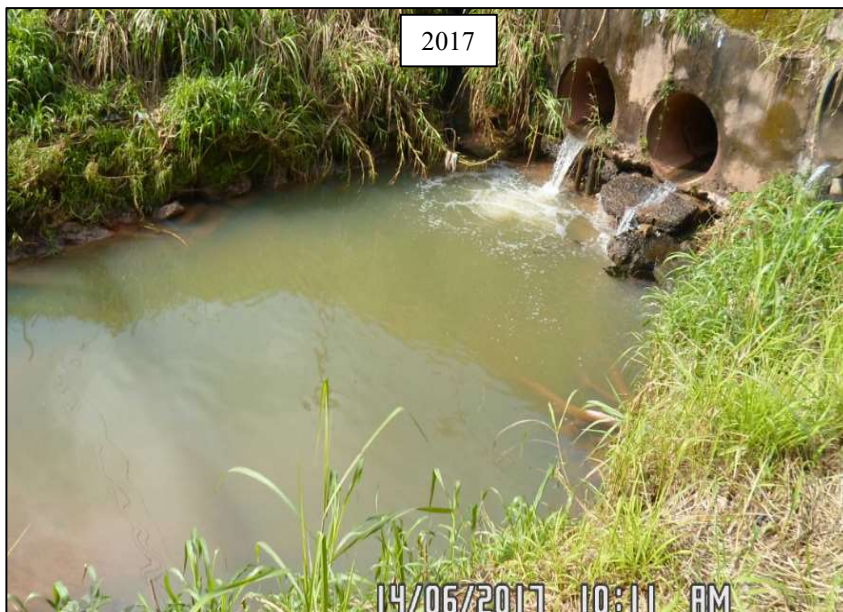
LOCAL 9

PRIORIDADE: ALTA

Localização das áreas atingidas: Rua Joaquim de Almeida Ramos, alt. nº 355 - Agapeama – Jundiaí/SP. **Risco Mitigado:** (validar a eficácia da intervenção) – Em 2019 (Média). **Tipo de dano:** Inundação. **Corpo hídrico:** Córrego Tanque Velho. **Descrição e impactos:** As moradias estão situadas imediatamente ao lado do córrego e o talude marginal é relativamente baixo. O ponto onde ocorreu a inundação em 2016 possui um talude inferior a 1 metro de altura. O córrego é largo (cerca de 4 metros) e recebe volume considerável de água proveniente do município de Várzea Paulista. **Vistorias:** Há seis moradias que foram afetadas pela inundação devido transbordamento do córrego e refluxo do poço de visita (PV). **Sugestão de intervenção:** Limpeza e desassoreamento. O aprofundamento da calha do córrego aumentaria a vazão. As intervenções devem ser periódicas. **Justificativa da prioridade:** Última inundação em 2016 e não houve reincidência. UGISP realizou limpeza e desassoreamento em 2019.

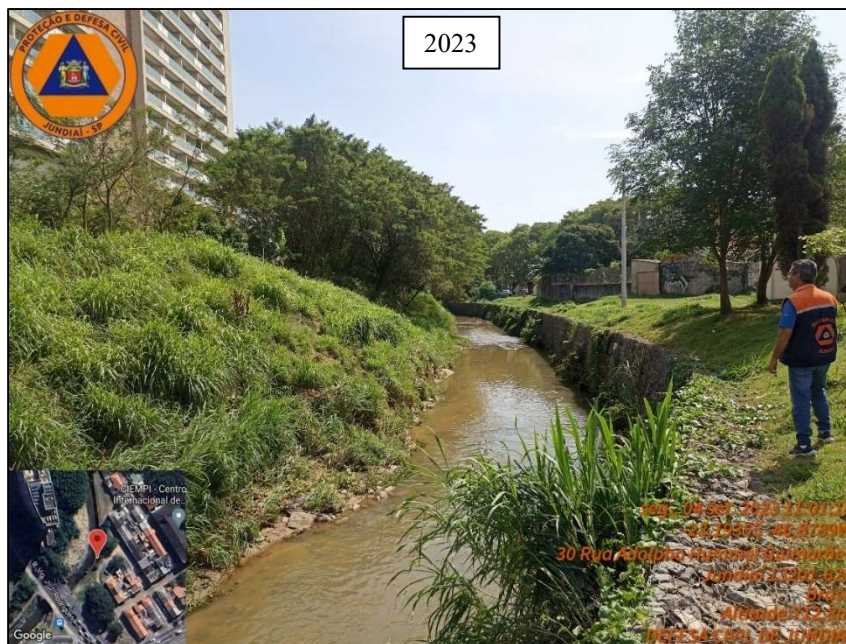
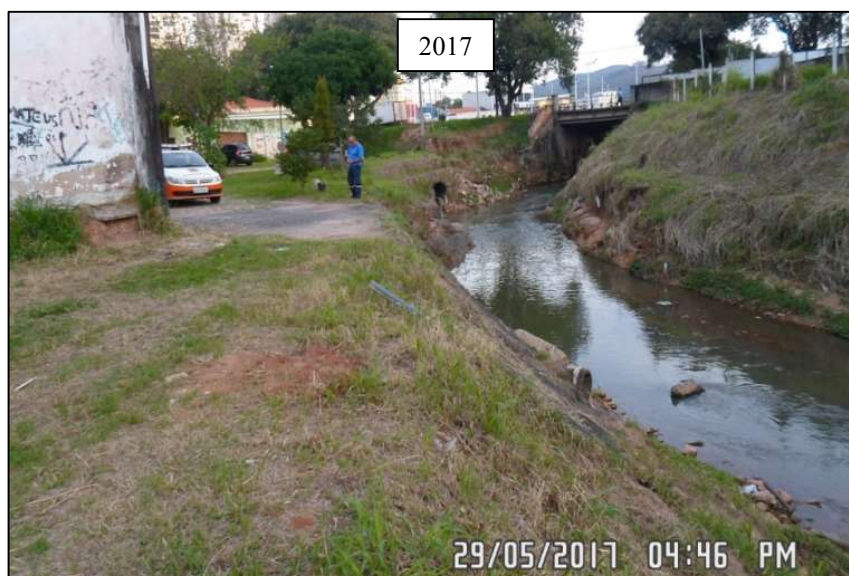
LOCAL 10

PRIORIDADE: MÉDIA

Localização das áreas atingidas: Rua Adolfo Humel Guimarães, em frente ao nº 37 – Vila Argos Velha – Jundiaí/SP. **Tipo de dano:** Solapamento de margem **Corpo hídrico:** Rio Guapeva. **Descrição e impactos:** As fortes chuvas de janeiro de 2016 ocasionaram o solapamento do talude marginal direito do rio Guapeva em frente à moradia, com ruína parcial da contenção de concreto. Atualmente a moradia está a dois metros do topo do talude marginal deslizado. Esta distância assegura a estabilidade do imóvel, mas os reparos devem ser realizados a fim de impedir a progressão do processo erosivo. **Vistorias:** Em nova vistoria realizada em maio/2017 verificou-se que não houve aumento no volume de terra solapada. No ano de 2018 foi executado um muro de gabião no talude marginal direito do Rio Guapeva. **Sugestão de intervenção:** Intervenção de muro de gabião foi executada. **Justificativa da prioridade:** No ano de 2018 foi executado um muro de gabião no talude marginal direito do Rio Guapeva.

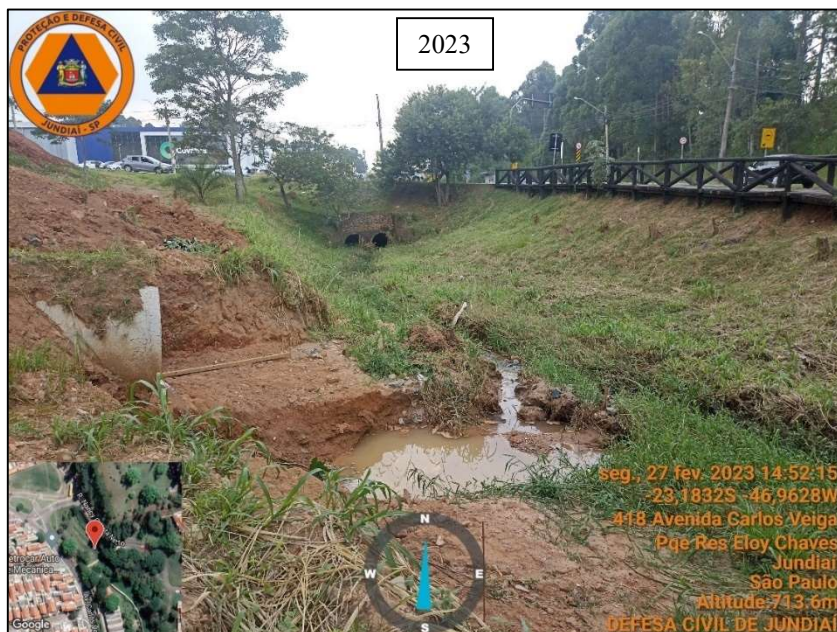
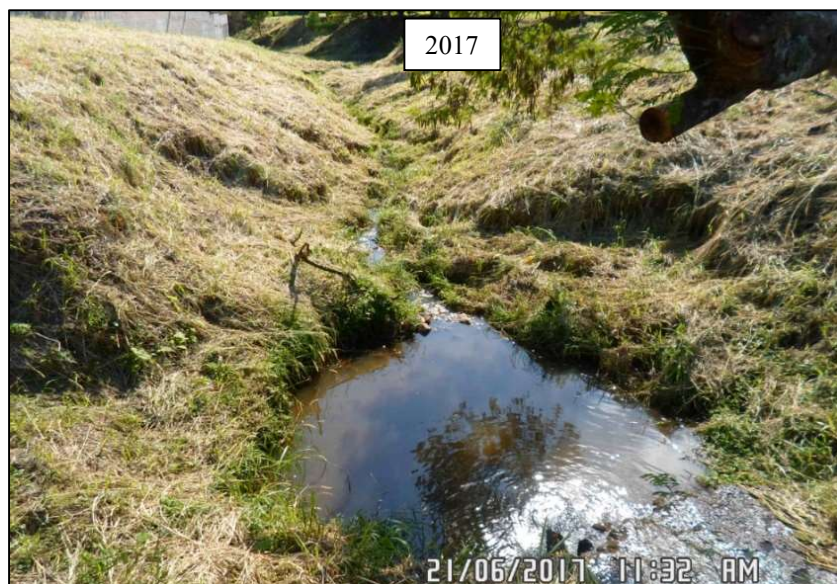
LOCAL 11

PRIORIDADE: MÉDIA

Localização das áreas atingidas: Avenida Carlos Veiga, alt. nº 400 - Parque Eloy Chaves – Jundiaí/SP. Acesso pela Rua Antônio Geraldo Sivieri. **Tipo de dano:** Solapamento de margem. **Corpo hídrico:** Córrego. **Descrição e impactos:** Galeria de águas pluviais instalada no local apresenta-se rompida. A água lançada no córrego está causando a erosão da margem e removendo terra da área pertencente à escola municipal. **Histórico:** Vistorias em 03/01/2020 e 18/06/2021: não foi realizada nenhuma intervenção. **Sugestão de intervenção:** Limpeza, desassoreamento e reparo na galeria rompida. **Justificativa da prioridade:** A erosão está progredindo de forma lenta e é pontual. A continuidade do processo pode prejudicar a estabilidade do muro de divisa e do terreno na área danificada.

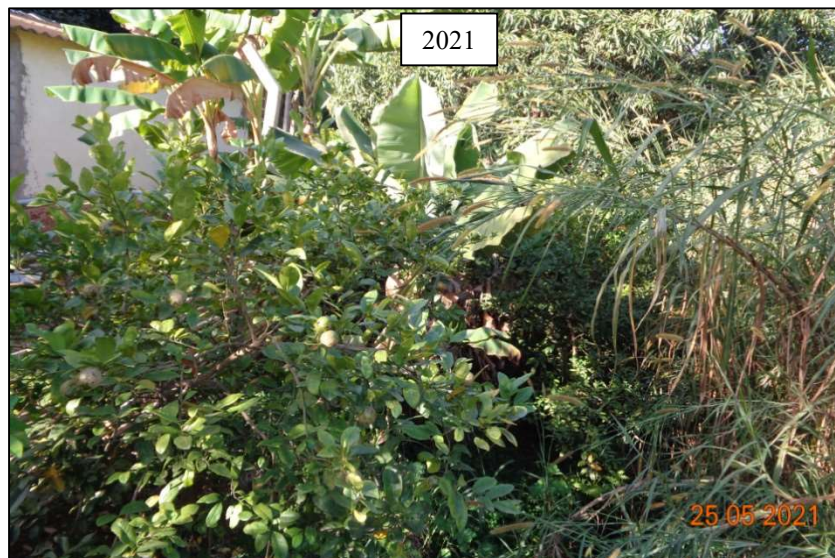
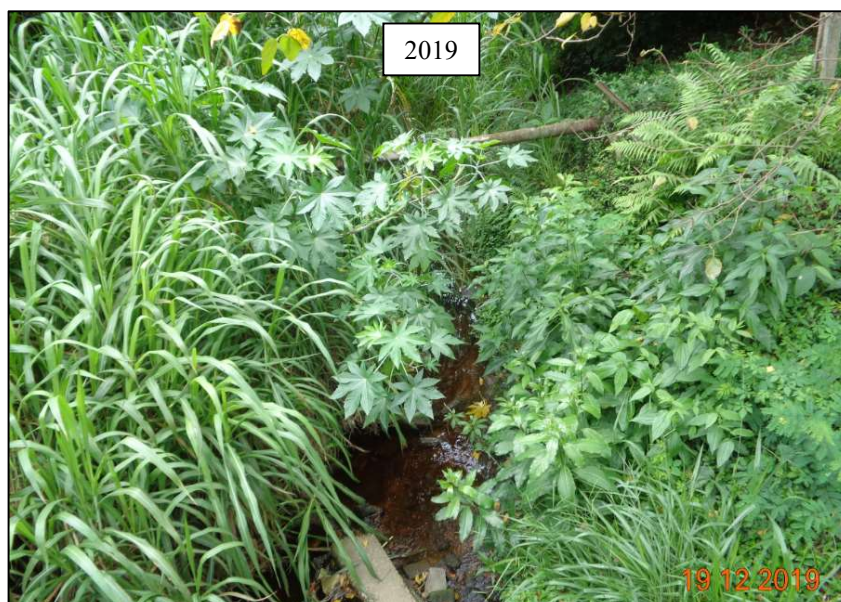
DESCRIÇÃO LOCAL 12

PRIORIDADE: **BAIXA**

Tipo de dano: Solapamento de margem. **Corpo hídrico:** Córrego. **Descrição e impactos:** No local indicado o córrego é relativamente estreito (inferior a 1 metro) e há pontos de solapamento incipientes que não oferecem risco à via pública e imóveis próximos. **Histórico:** Em vistoria em 19/12/2019 foi observado que não houve progressão do solapamento. Não há indícios de intervenções recentes no local. Vistoria em 25/05/2021. Não houve alteração significativa no local. **Sugestão de intervenção:** Limpeza e desassoreamento de caráter preventivo. **Justificativa da prioridade:** Não há histórico de inundação no local e os pontos de solapamento podem representar risco em médio/longo prazo.

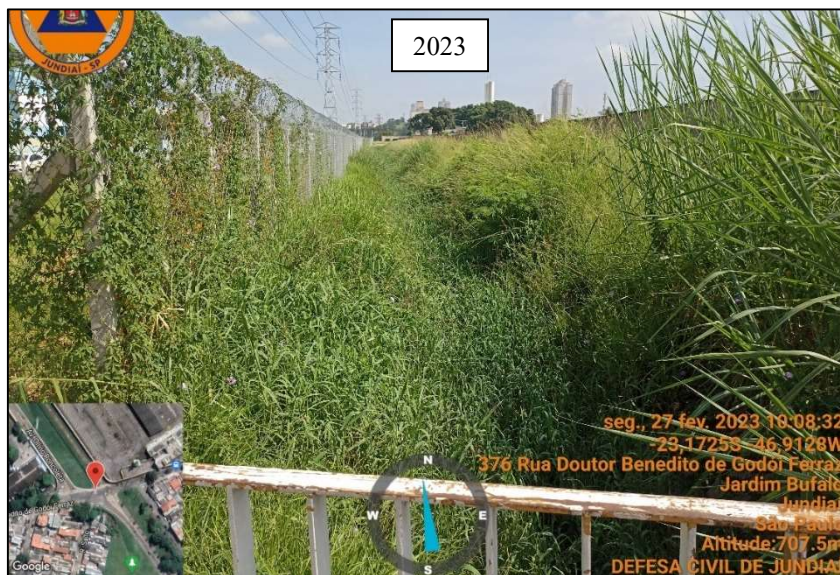
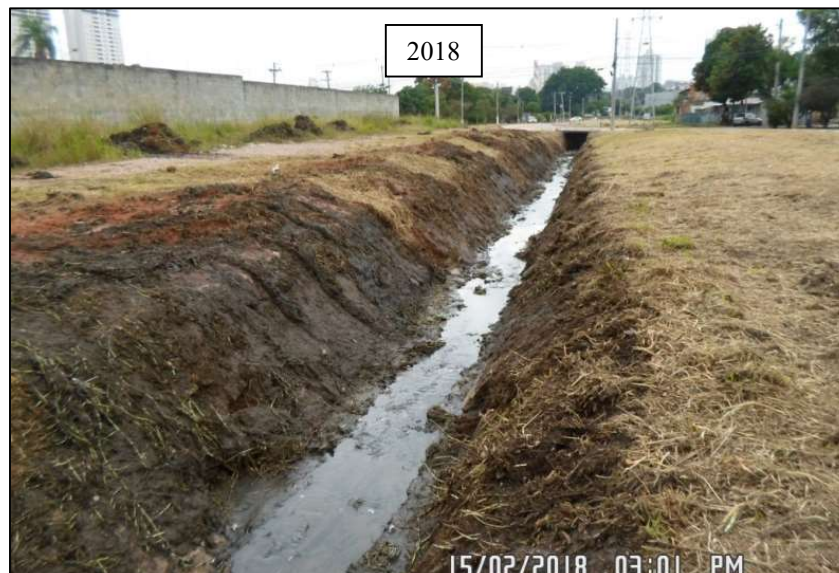
LOCAL 13

PRIORIDADE: **MUITO ALTO**

Localização das áreas atingidas: Av. Olívio Roncoleta – VI Hortolândia - Jundiaí/SP. **Prioridade: MUITO ALTA. Tipo de dano:** Transbordamento de córrego. Inundação de casas e Escola Estadual. **Corpo hídrico:** Córrego afluente do rio Jundiaí. **Descrição e impactos:** Em 10/02/2018 as fortes chuvas contribuíram para o transbordamento do córrego e inundação de diversas moradias e EE Prof Adoniro Ladeira e da residência do caseiro. Segundo os moradores este foi o 2º alagamento em 2018 e que a frequência de inundações aumentou desde o remanejamento das águas pluviais da VI Hortolândia, quando as águas passaram a ser lançadas neste córrego. O canal é estreito e pouco profundo. **Histórico:** Em 15/02/18 a UGISP realizou a limpeza e desassoreamento do córrego. Moradores relataram que os alagamentos e inundações continuam ocorrendo. **Sugestão de intervenção:** Aprofundar e alargar a calha do córrego. Necessidade de limpeza periódica. **Justificativa da prioridade:** Alta recorrência de inundações. Afetam cerca de 10 moradias e 1 Escola posicionadas em três ruas. Grande volume de água adentra nos imóveis causando diversos prejuízos econômicos.

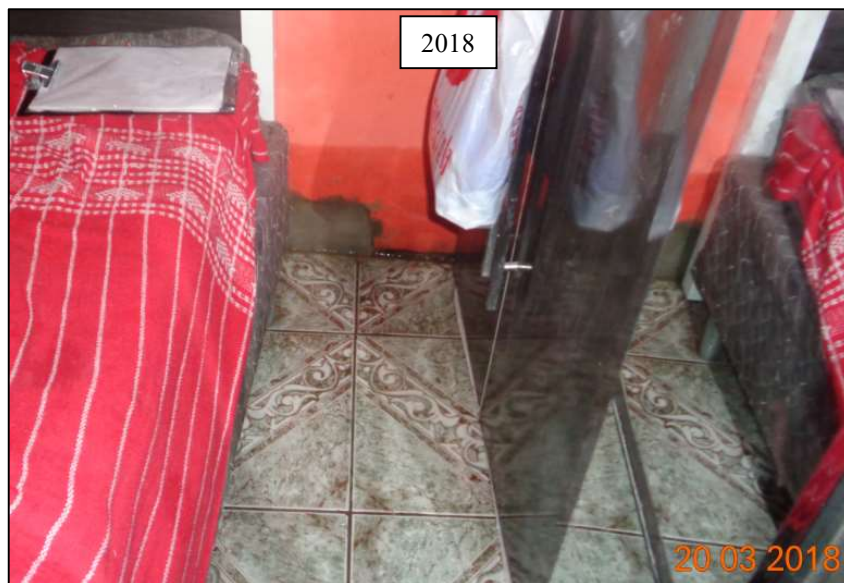
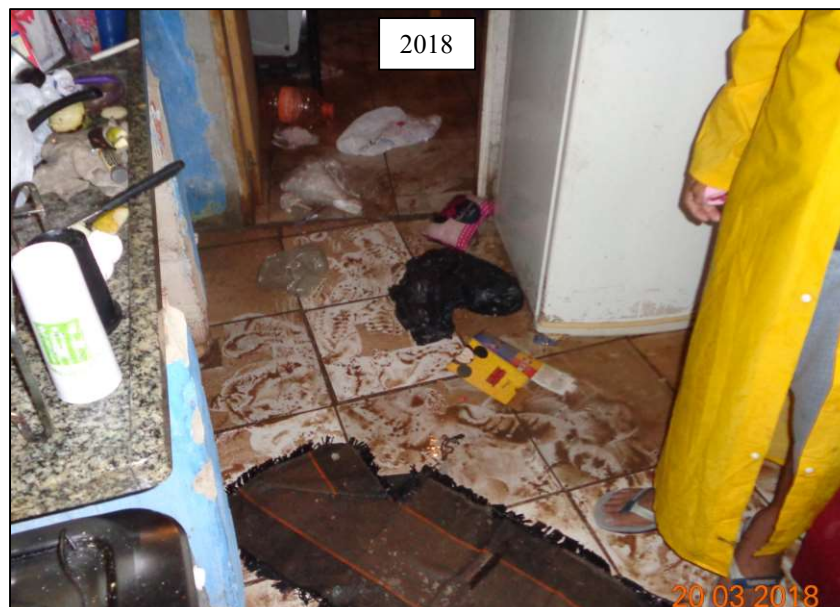
LOCAL 14

PRIORIDADE: MUITO ALTA

Localização das áreas atingidas: Rua Um – Jd Sorocabana - Jundiá/SP. **Tipo de dano:** Transbordamento de córrego e refluxo de ralos das moradias. Alagamento e inundação de aprox. 80 moradias. **Corpo hídrico:** Córrego afluente do rio Jundiá. **Descrição e impactos:** As fortes chuvas do dia 20/03/18 (100 mm em 3 hrs) contribuíram para o transbordamento do córrego e refluxo de água pluvial e esgoto, provocando alagamento e inundação de aproximadamente 80 moradias. O problema no local é antigo e recorrente e afeta praticamente todas as moradias do lado direito da rua. O córrego frequentemente está obstruído com lixo e entulho e em vistorias percebe-se que a Prefeitura realiza sua limpeza constantemente. O trecho do córrego que percorre o terreno vizinho foi canalizado. **Sugestão de intervenção:** Remoção das famílias, ou canalizar o restante do córrego. Construção de rede de esgoto (atualmente o despejo ocorre no canal). **Justificativa da prioridade:** Recorrência de alagamento e inundação. Elevado número de moradias afetadas.

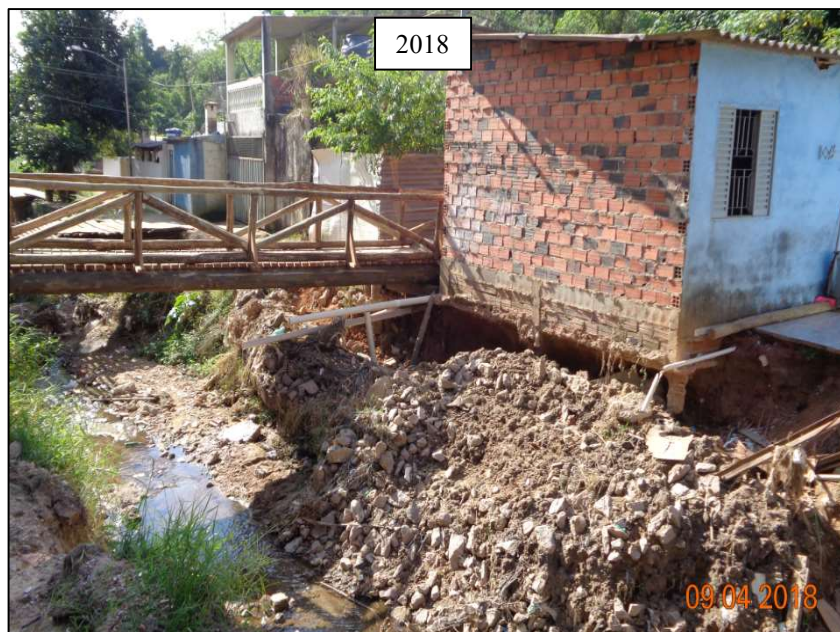
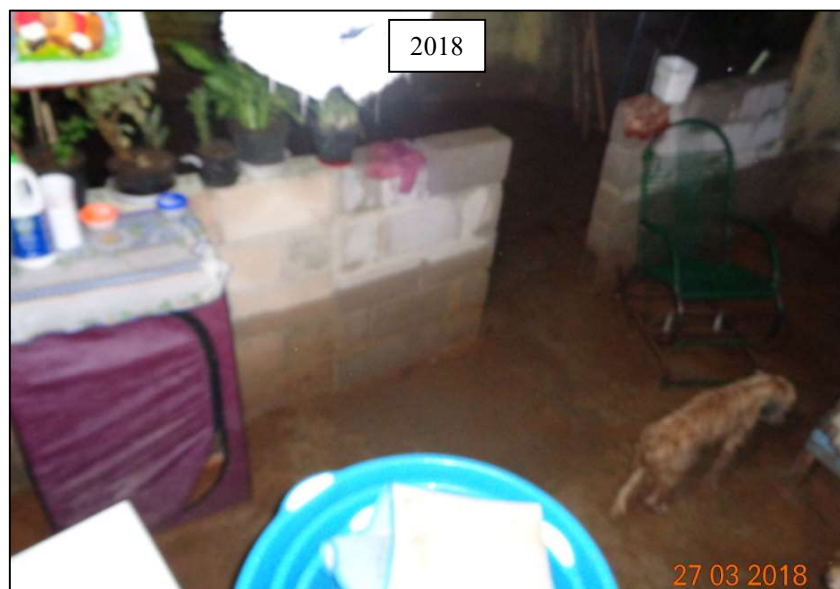
LOCAL 15

PRIORIDADE: MUTO ALTA

Localização das áreas atingidas: Rua Ricardo César Fávaro – Área Verde – Jd Santa Gertrudes - Jundiaí/SP. **Tipo de dano:** Transbordamento de córrego e refluxo de ralos das moradias. Alagamento e inundação de aprox. 10 moradias. Solapamento de margem. **Corpo hídrico:** Córrego. **Descrição e impactos:** As fortes chuvas do dia 27/03/18 (80 mm em 1 hr) contribuíram para o transbordamento do córrego e refluxo de água pluvial e esgoto, provocando alagamento e inundação de aproximadamente 10 moradias. O problema no local é recorrente em situações de chuvas intensas. Nesta data também ocorreu o colapso de um muro de gabião no interior do córrego e de duas travessias de pedestres. **Sugestão de intervenção:** Remoção das famílias, ou canalização do córrego. Limpeza e desassoreamento. **Justificativa da prioridade:** Recorrência de alagamento e inundação. Nível da água chega a cerca de 0,5 m de altura no interior dos imóveis.

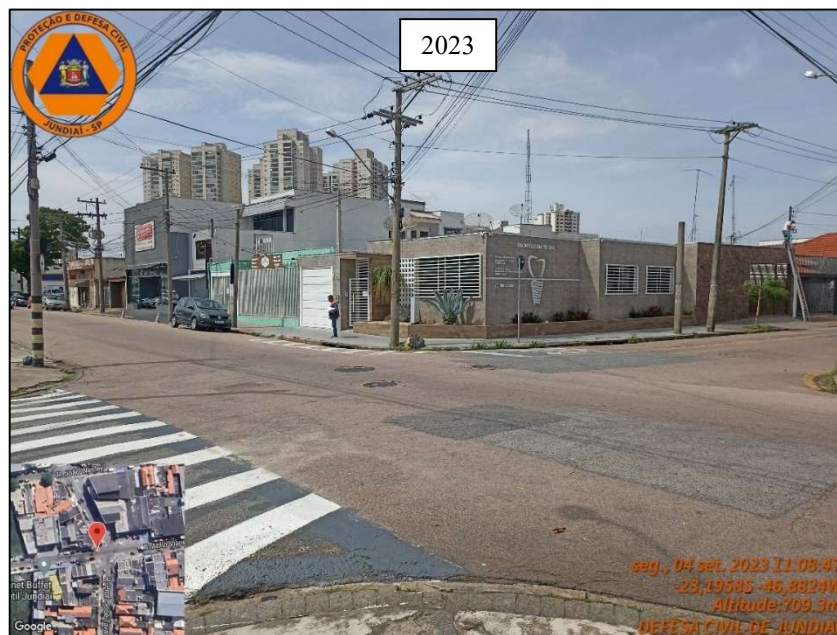
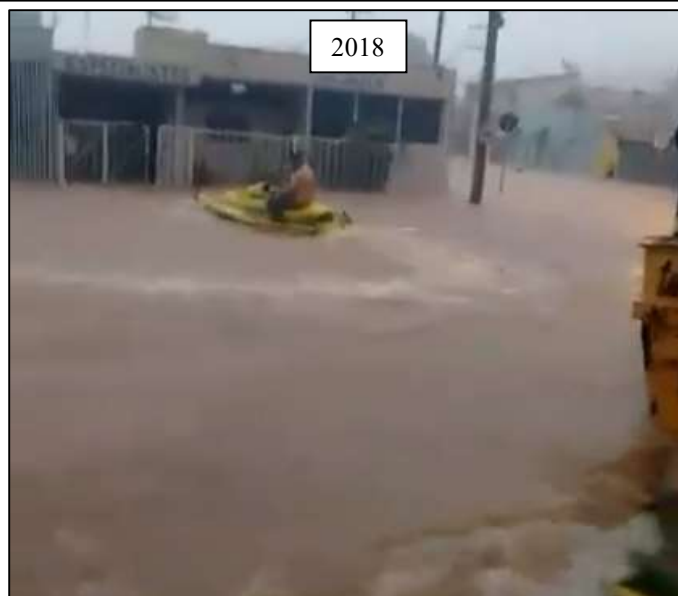
LOCAL 16

PRIORIDADE: MÉDIA

Localização das áreas atingidas: Rua Atilio Vianelo, Rua Fortunato Mori, Rua Evangelista Mirandola, Rua João Wesley, Av Odil Campos Saes – Vianelo - Jundiaí/SP. **Tipo de dano:** Transbordamento do rio. Inundação de aprox. 100 imóveis. **Corpo hídrico:** Rio Guapeva. **Descrição e impactos:** Em janeiro/2016 ocorreu o transbordamento do rio provocando a inundação de cerca de 100 imóveis nas ruas próximas à Ponte Torta. O problema no local é histórico, e continua mesmo após a canalização do canal. **Histórico:** Na intensa chuva de março/2018 (100 mm em 3 hrs) ocorreu o transbordamento do rio e chegou na iminência de adentrar nos imóveis. **Sugestão de intervenção:** Adequações na macro drenagem. Limpeza e desassoreamento. **Justificativa da prioridade:** Comerciantes locais afirmaram que não há alagamento na região desde 2016. Prioridade foi reduzida de Muito Alta para Média devidos os 4 anos já passados sem transtornos na área. Desassoreamento, limpeza e manutenção dos bueiros devem ser periódicos.

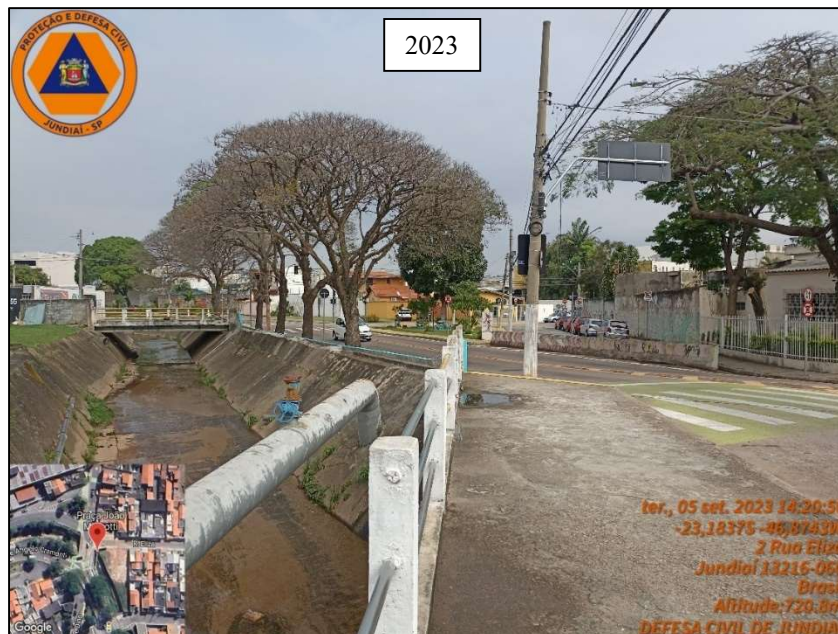
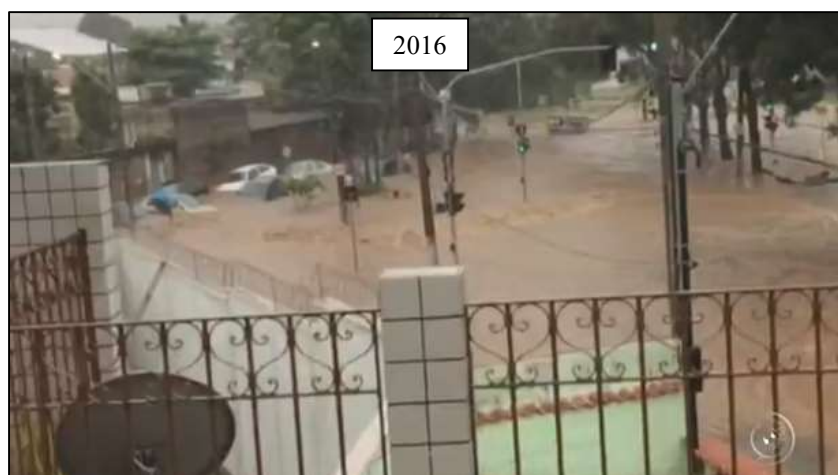
LOCAL 17

PRIORIDADE: MÉDIA

Tipo de dano: Transbordamento do córrego. Inundação de aprox. 20 imóveis (moradias, comércios e duas escolas). Córrego canalizado. **Corpo hídrico:** Córrego afluente do rio Jundiaí

Descrição e impactos: Em março/2016 ocorreu o transbordamento do córrego provocando a inundação de cerca de 20 imóveis na Av Padre Angelo Cremonti e na Rua Dino. Segundo relatos de moradores a água chegou à altura de 30 cm no interior dos imóveis. O problema no local é recorrente. **Histórico:** Em março/2018 (100 mm em 3 hrs) o córrego ficou na iminência de transbordar. Nova vistoria em 15/02/20. Comerciantes e moradores locais afirmaram que não há alagamento na região desde 2016. **Sugestão de intervenção:** Adequações na macro drenagem. Limpeza e desassoreamento do rio Jundiaí (receptor). **Justificativa da prioridade:** Comerciantes locais afirmaram que não há alagamento na região desde 2016. Prioridade foi reduzida de Muito Alta para Média devidos os 4 anos já passados sem transtornos na área. Desassoreamento, limpeza e manutenção dos bueiros devem ser periódicos. Em 2020 foi feito o desassoreamento de trecho a montante do córrego.
