**PREFEITURA DE JUNDIAÍ
UNIDADE DE GESTÃO DA CASA CIVIL
DEFESA CIVIL**

**MAPEAMENTO DE RISCO DE PROCESSO GEODINÂMICO
INUNDAÇÃO, ALAGAMENTO E SOLAPAMENTO DE MARGENS**

LEVANTAMENTO DOS CURSOS D'ÁGUA DO MUNICÍPIO DE JUNDIAÍ/SP
COM NECESSIDADE DE INTERVENÇÕES QUANTO À LIMPEZA,
DESASSOREAMENTO E ESTABILIZAÇÃO DO TALUDE MARGINAL.

JUNDIAÍ/SP
JANEIRO/2024

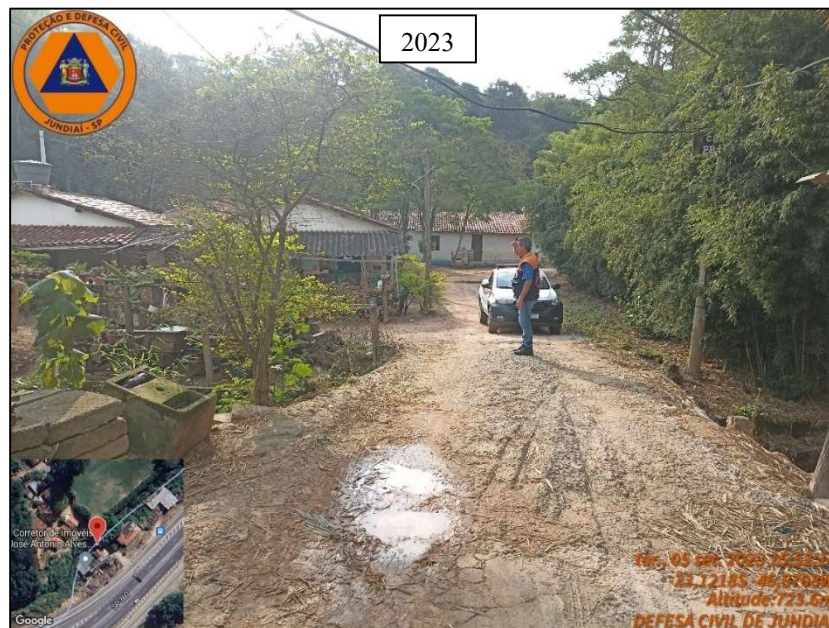
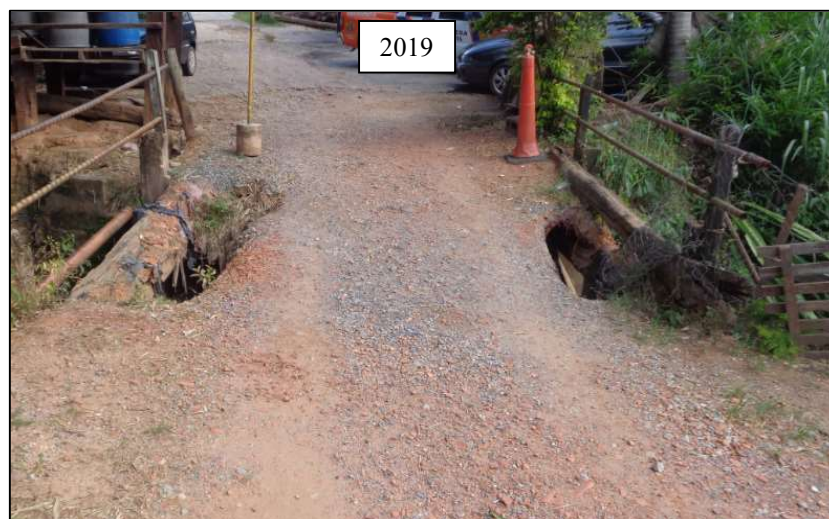
LOCAL 18

PRIORIDADE: **MUITO ALTA**

Localização das áreas atingidas: Rod. Engº Constâncio Cintra, km 70,5 – Mato Dentro - Jundiaí/SP. **Tipo de dano:** Transbordamento do córrego. Inundação de 8 moradias. **Corpo hídrico:** Rio Capivari. **Descrição e impactos:** Local com histórico de inundação em razão do transbordamento do Rio Jundiaí Mirim. **Histórico:** Prefeitura de Jundiaí (UGISP) realizou o desassoreamento do trecho em 05/02/2019. A ponte de acesso está sendo erodida e necessita de reparos. Vistoria em 24/06/2021. O trecho do Rio necessita ser limpo. Moradores do local afirmaram que em 2020 e 2021 não houve inundação, já em 2023, houve registro de inundação. Foram realizadas melhorias na ponte. **Sugestão de intervenção:** Limpeza e desassoreamento no trecho do Rio devem ser periódicos. **Justificativa da prioridade:** Nível da água chegou a adentrar cerca de 1 m de altura no interior dos imóveis. Elevado número de moradias foram afetadas. Prefeitura (UGISP) realizou o desassoreamento em 02/2019.

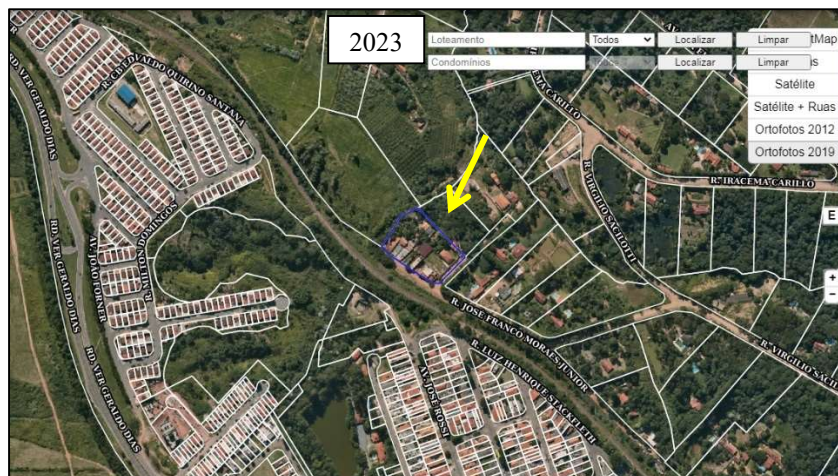
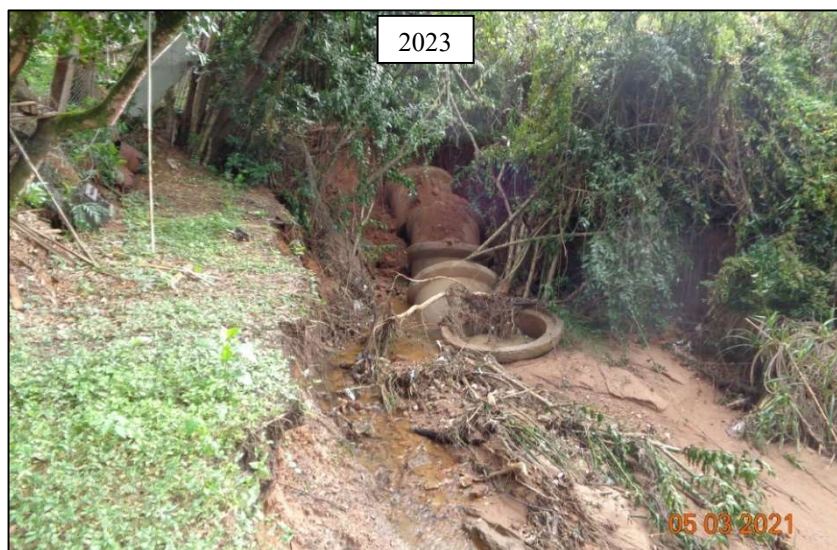
LOCAL 19

PRIORIDADE: **MUITO ALTA**

Localização das áreas atingidas: Rua José Franco de Moraes Júnior, nº 5 – Chácara S. Francisco – Jundiaí/SP. **Tipo de dano:** Deslocamento de manilhas/ solapamento de terreno. **Corpo hídrico:** Córrego. **Descrição e impactos:** Ocorreu o colapso de cinco manilhas de escoamento de águas pluviais no interior do córrego. As manilhas estão obstruindo parcialmente e dificultando o fluxo d'água, contribuindo para o solapamento das margens, especialmente a direita, adjacente à área. O córrego recebe grande volume de águas pluviais provenientes dos bairros Parque Centenário e Vista Alegre (galeria sob a estrada de ferro) e que é frequente o transbordamento do córrego. **Sugestão de intervenção** Recomposição das manilhas colapsadas. Contenção na margem direita do córrego. **Justificativa da prioridade:** Considerando o alto volume de água que atinge o córrego, a atual obstrução ocasionada pelo colapso das manilhas, o elevado grau de assoreamento do leito do curso d'água e as evidências de movimentação de solo do talude marginal direito, no curto-médio prazo, há possibilidade de que a área do quintal do imóvel seja afetada, a partir da progressão do processo de solapamento.

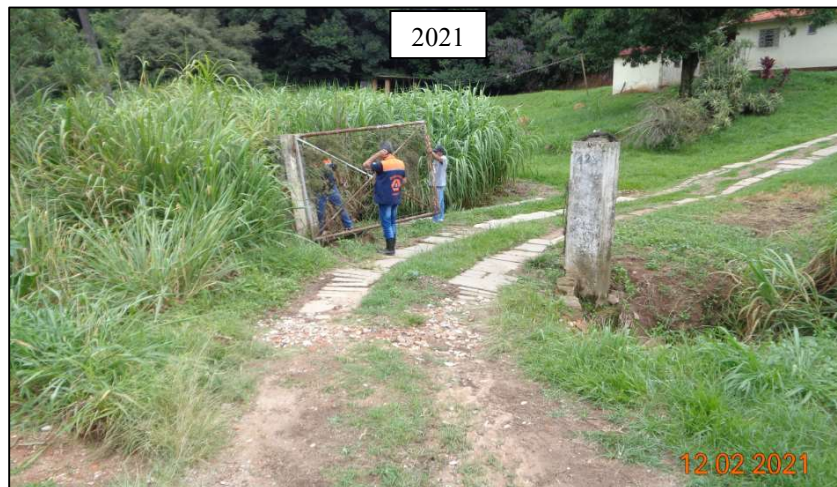
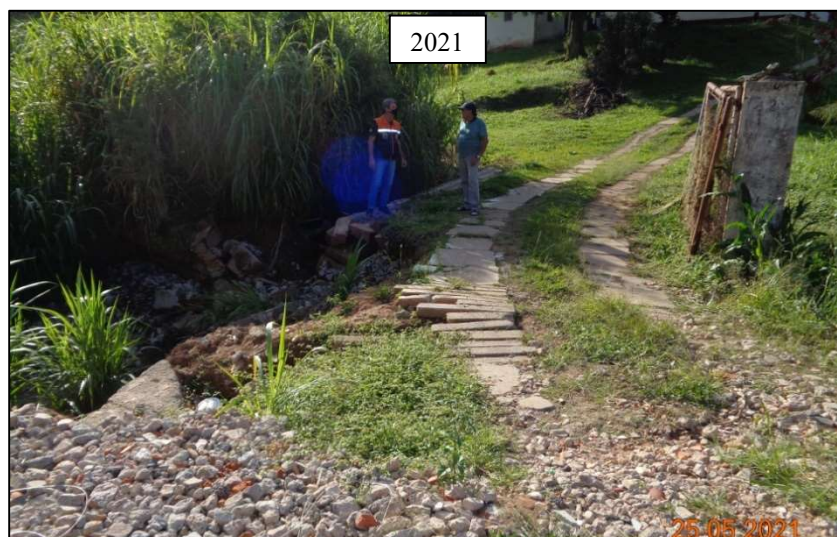
LOCAL 20

PRIORIDADE: MUITO ALTA

Localização das áreas atingidas: Avenida Beta, alt nº 428 – Distrito Industrial – Jundiaí/SP.
Tipo de dano: Queda parcial de travessia / erosão margem da Av. RA nº 047/21. **Corpo hídrico:** Córrego. **Descrição e impactos:** Há solapamento do talude marginal esquerdo do córrego, paralelo à Av. Beta, na altura do nº 428, com danos já iniciados na área do asfalto da faixa de rodagem. A travessia sobre o córrego para a moradia nº 428 (passagem de veículo) apresenta pontos de solapamento, inclusive uma das colunas do portão de acesso ruiu. O município informou que em episódios de chuvas é frequente o transbordamento do curso d'água, impedindo o acesso à moradia. O córrego está intensamente assoreado e com vegetação no interior do leito. Em nova vistoria em 25/05/2021 foi verificado que a situação se agravou. Ofício COMDEC nº 021/21 em 12/02/2021 para UGISP/GG e UGMT/GG. **Sugestão de intervenção:** Reconstituição do talude marginal adjacente à Av. Beta; Restabelecimento da estabilidade estrutural da travessia de acesso à moradia e; Limpeza e desassoreamento do córrego. **Justificativa da prioridade:** O tráfego de veículos pesados é intenso pela avenida paralela ao córrego. O acesso à moradia está prejudicado e em risco dada a erosão na travessia.
