**PREFEITURA DE JUNDIAÍ
UNIDADE DE GESTÃO DA CASA CIVIL
DEFESA CIVIL**

**MAPEAMENTO DE RISCO DE PROCESSO GEODINÂMICO
DESLIZAMENTO DE TERRA**

**LEVANTAMENTO DOS LOCAIS COM NECESSIDADE DE INTERVENÇÕES EM
TALUDES, INCLUINDO: TALUDES EM SUBMORADIAS, TALUDES
PARTICULARES COM RISCO PARA ÁREAS PÚBLICAS, TALUDES EM ÁREAS
PÚBLICAS COM RISCO PARA ÁREAS PARTICULARES**

**JUNDIAÍ/SP
MARÇO/2024**

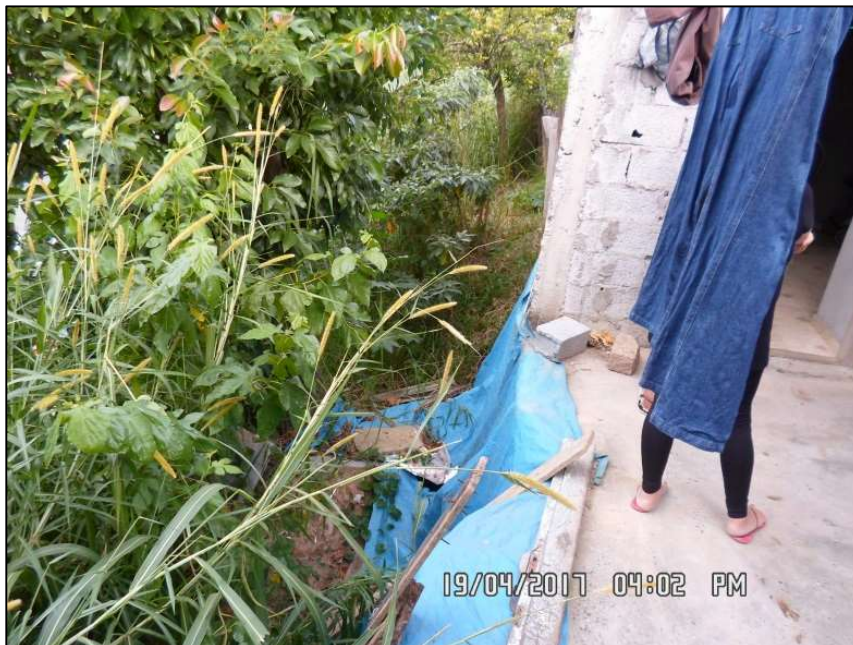
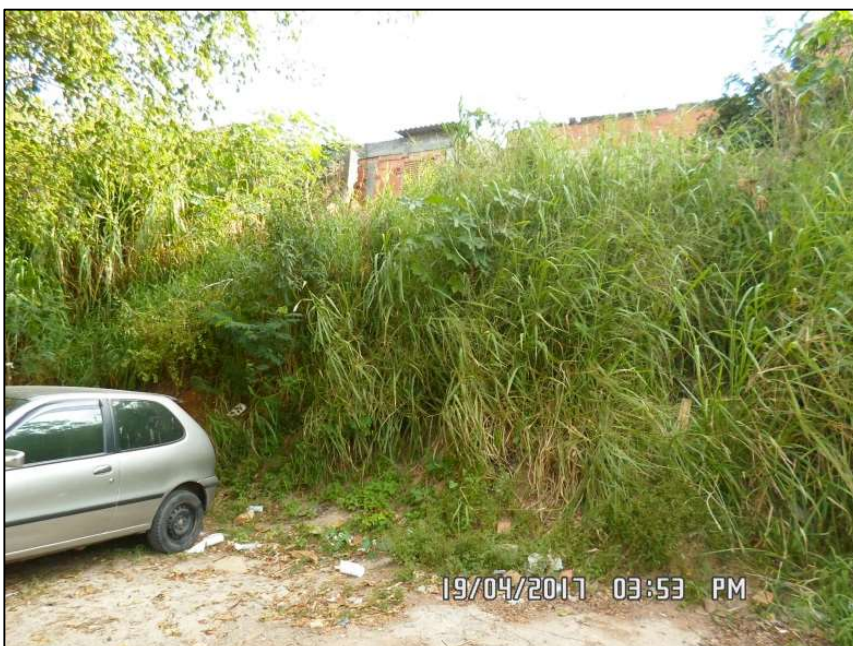
LOCAL 1

PRIORIDADE: MUITO ALTA

Localização: Rua Sebastião Oliveira Queiroz, 34, 60, 144, 152 fundos, 154, 158, 166, 176 – Jd. Fepasa - Jundiaí/SP. **Descrição e impactos:** Desbarrancamento no talude nos fundos das residências 152, 166 e 176 devido à forte precipitação pluviométrica de 10/03/2016. A edificação de numeral 152-fundos, da Sra. Regina Ramos de Oliveira, foi interditada e os moradores notificados a deixarem o local por conta de deslizamento de terra ter ocorrido na base do imóvel. **Sugestão de intervenção:** Executar contenção do talude e sistema de drenagem superficial. **Justificativa da prioridade:** Moradia nº 152 fundos com risco de ruína. Risco potencial para as demais moradias.

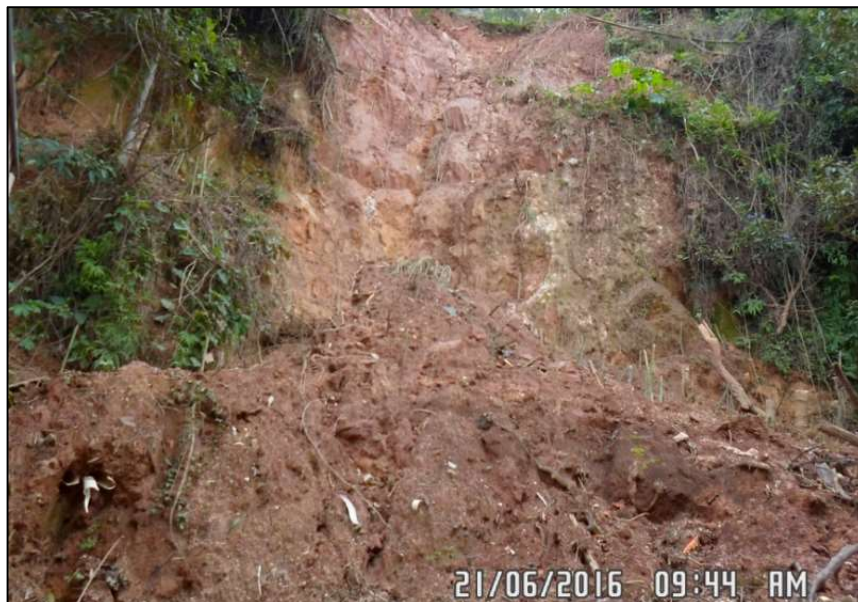
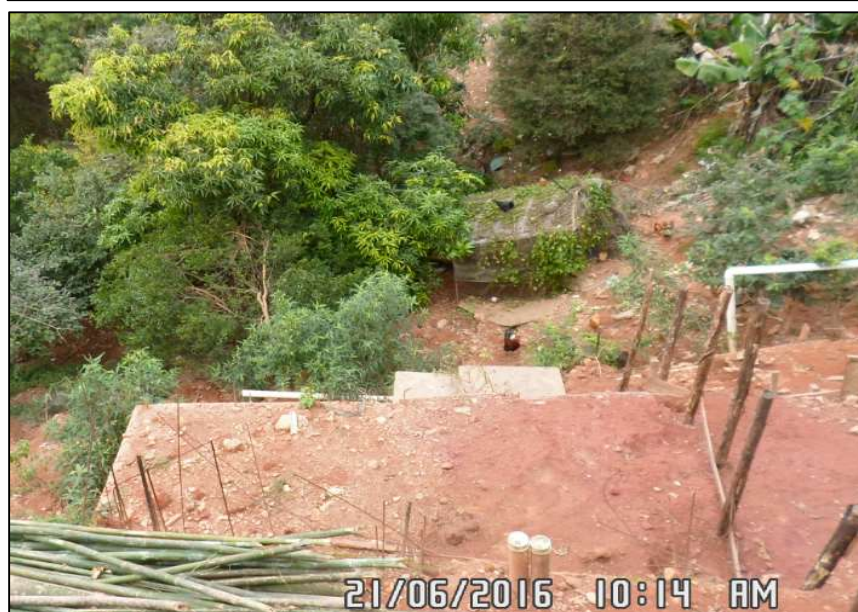
LOCAL 2

PRIORIDADE: MUITO ALTA

Localização: Rua Jataí, nº 325 ao nº 397 – Vila Maringá – Jundiaí/SP. **Descrição e impactos:** Devido às fortes chuvas de 2016 ocorreram eventos de deslizamentos de terra no talude, atingindo os imóveis localizados na Av. Clemente Rosa, nº 850 e vizinhos. Os proprietários dos imóveis foram orientados a construir muros de arrimo para contenção do talude. Os mesmos afirmam que parte do talude é terreno público. **Sugestão de intervenção:** Executar estrutura de contenção e sistema de captação e condução das águas pluviais das moradias do topo do talude. **Justificativa da prioridade:** Talude de grande amplitude com recorrência de deslizamentos.

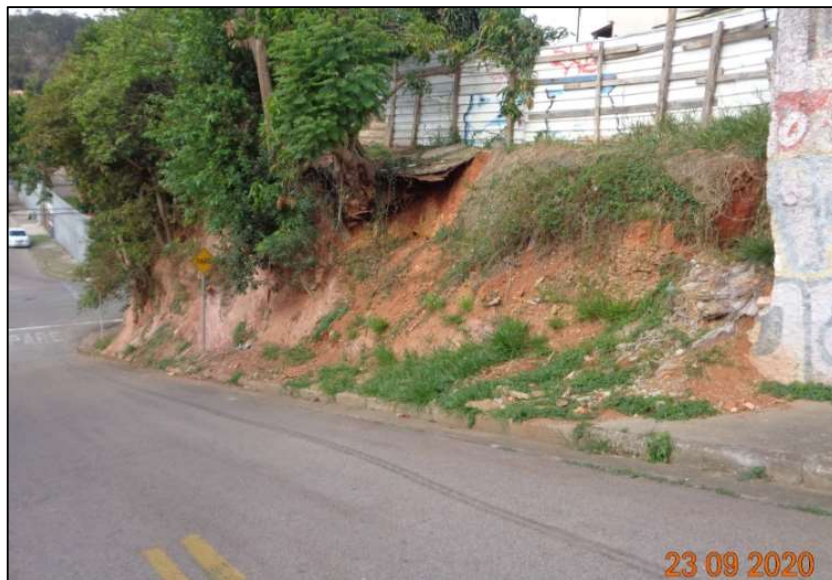
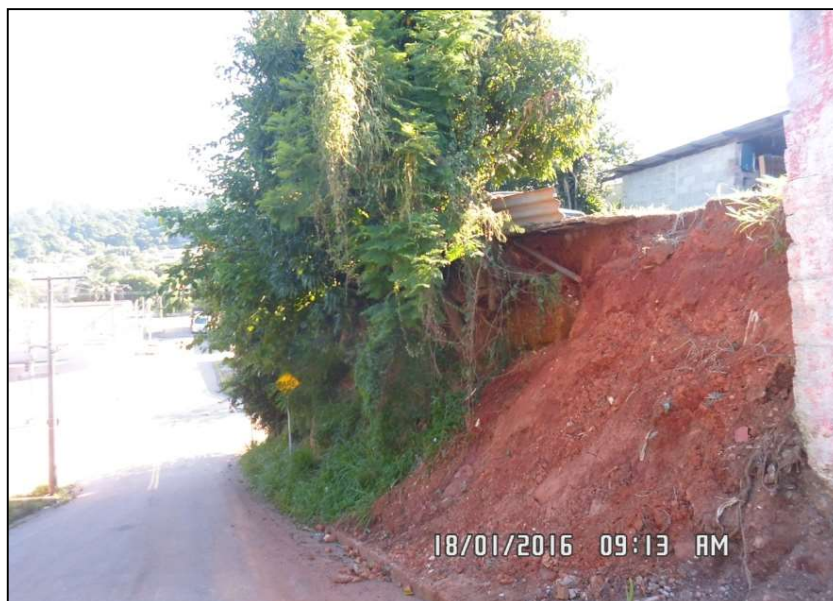
LOCAL 3

PRIORIDADE: **ALTA**

Localização: Rua Irmã Inês de Jesus, 162 - Vila Rio Branco – Jundiaí/SP. **Descrição e impactos:** Houve um deslizamento de terra do talude à esquerda da casa, na Rua Dom José Gaspar, devido à grande precipitação pluviométrica ocorrida nos dias anteriores, obstruindo parcialmente a via. Trata-se de área particular, porém a munícipe não tem condição econômica para realizar a obra de contenção. Nova vistoria em 23/09/2020: o telhado foi substituído e a rachadura da fachada foi vedada. O talude continua sem contenção. **Sugestão de intervenção:** Executar contenção do talude. **Justificativa da prioridade:** Novos deslizamentos poderão obstruir novamente a rua e avançar sobre a área do quintal.

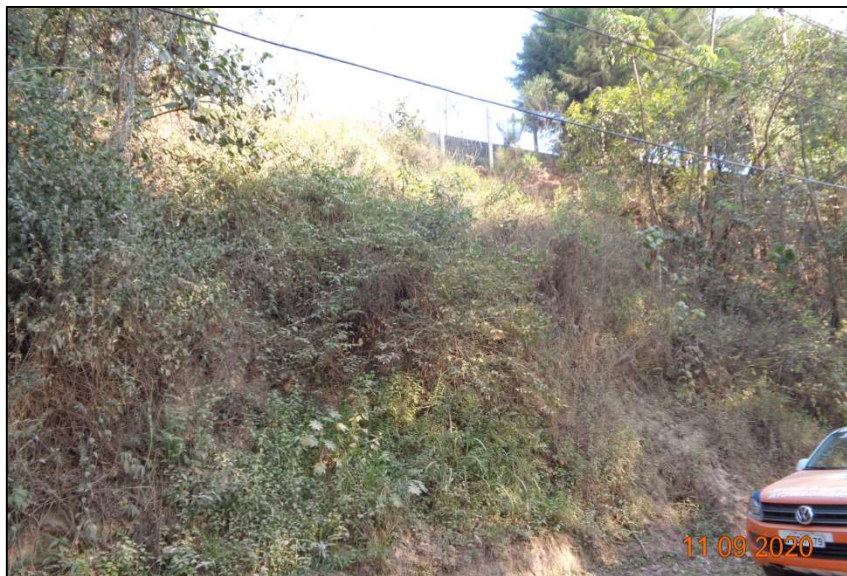
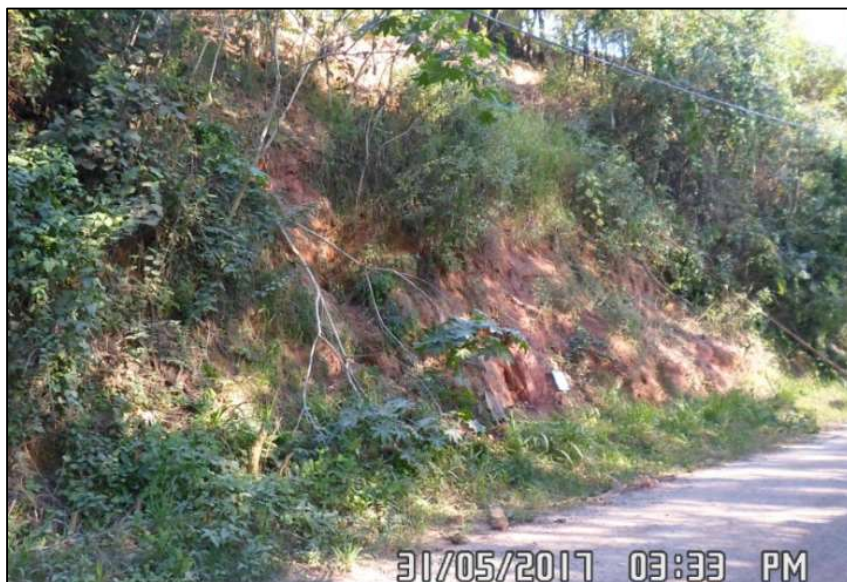
LOCAL 4

PRIORIDADE: ALTA

Localização: Rua Issis Martins Roda, nº 522 - Lagoa dos Patos – Jardim Santa Gertrudes – Jundiaí/SP. **Descrição e impactos:** Deslizamento de terra associado ao grande volume de chuva que atingiu o local nos dias 10 e 11 de março de 2016, obstruindo parte da Rua Amélia Maria Cassalho e afetando os fundos do imóvel situado na Rua Issis Martins Roda, nº 522. Nova vistoria em 11/09/2020: não houve movimentações de solo significantes e nem aparecimento de novas evidências no solo. **Sugestão de intervenção:** Executar adequação do talude com contenção e sistema de drenagem superficial. **Justificativa da prioridade:** Talude distante da área habitada do imóvel. Possibilidade de novos deslizamentos obstruírem a rua e prejudicar a estabilidade da área do campo de futebol do particular. Nos últimos anos não houve movimentações de solo significantes.

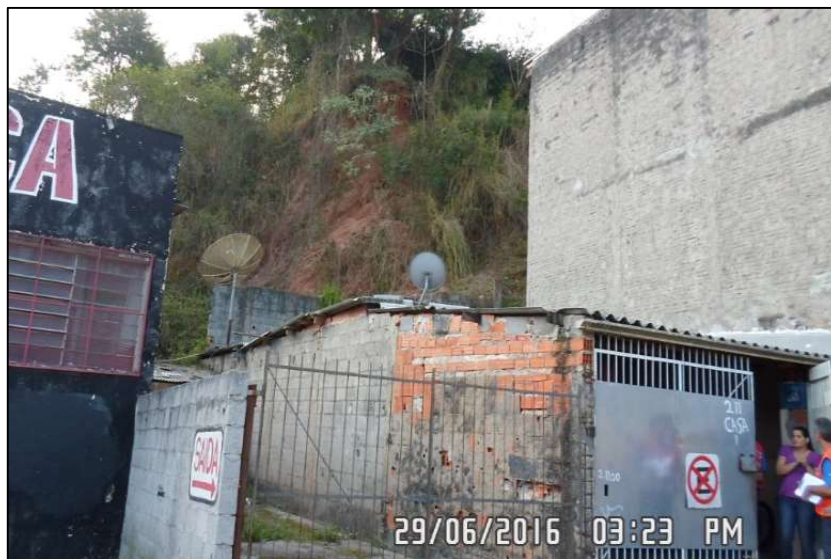
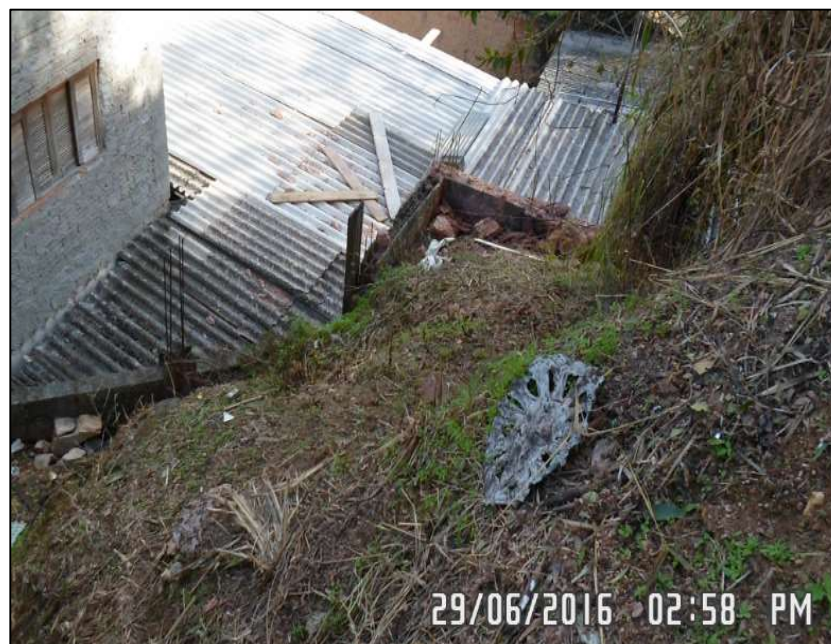
LOCAL 5

PRIORIDADE: ALTA

Localização: Rua Benedito Basílio de Souza Filho, nº 211 – Jd. São Camilo – Jundiaí/SP. **Descrição e impactos:** Deslizamento de terra nos fundos do imóvel atingindo o quintal e telhado da cozinha. O talude apresenta elevada declividade e possui cerca de 4 metros de altura acima do topo da contenção. **Sugestão de intervenção:** Ampliação e reforço do muro de arrimo já existente. **Justificativa da prioridade:** Novos deslizamentos poderão afetar a área de quintal do imóvel.

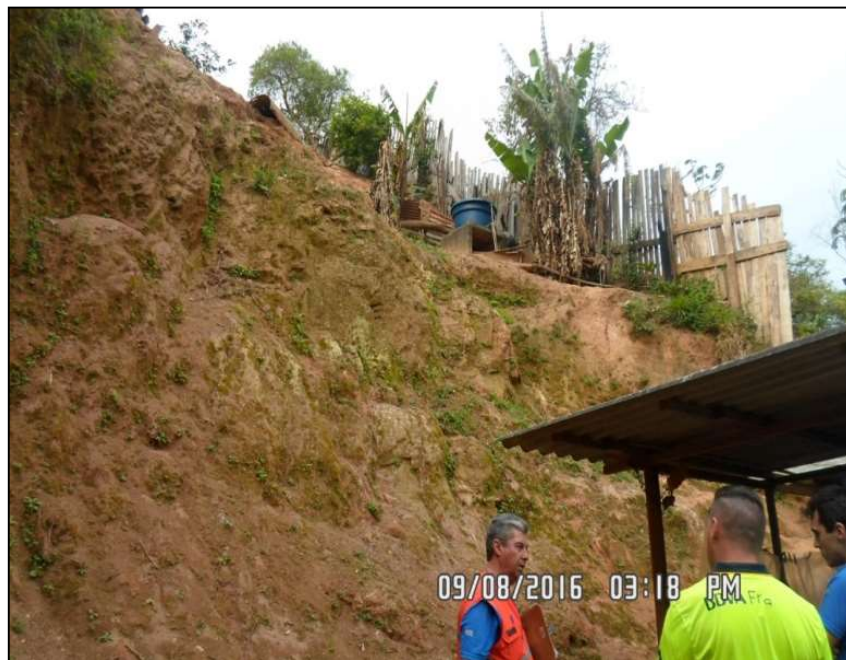
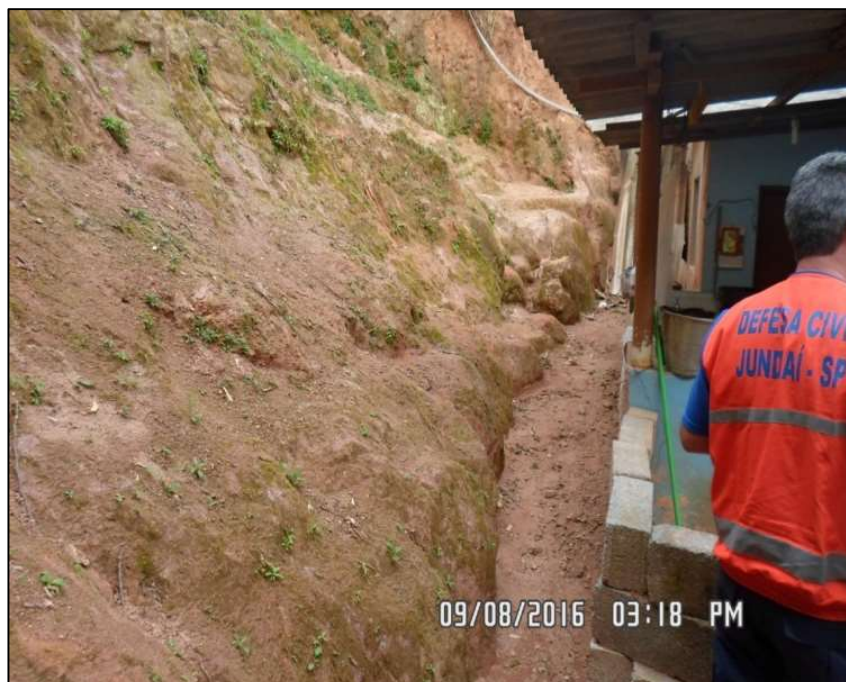
LOCAL 6

PRIORIDADE: ALTA

Localização: Rua Pedro Latance, 886 – Jardim São Camilo – Jundiaí/SP. **Descrição e impactos:** Deslizamento de terra nos fundos do imóvel atingiu área do quintal. O talude apresenta elevada declividade e encontra-se exposto. **Sugestão de intervenção:** Construção de um muro para a contenção de novos deslizamentos ou alteração na geometria do talude. **Justificativa da prioridade:** Proximidade da moradia com a base do talude e suas características físicas.

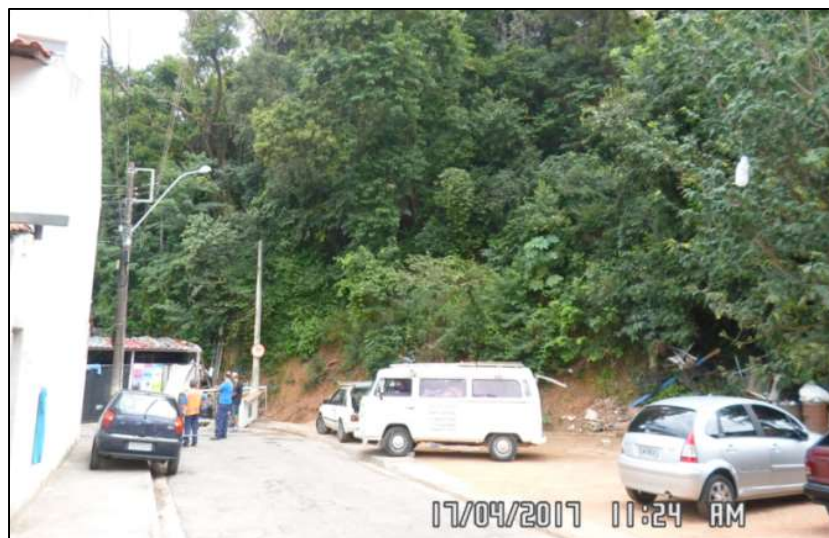
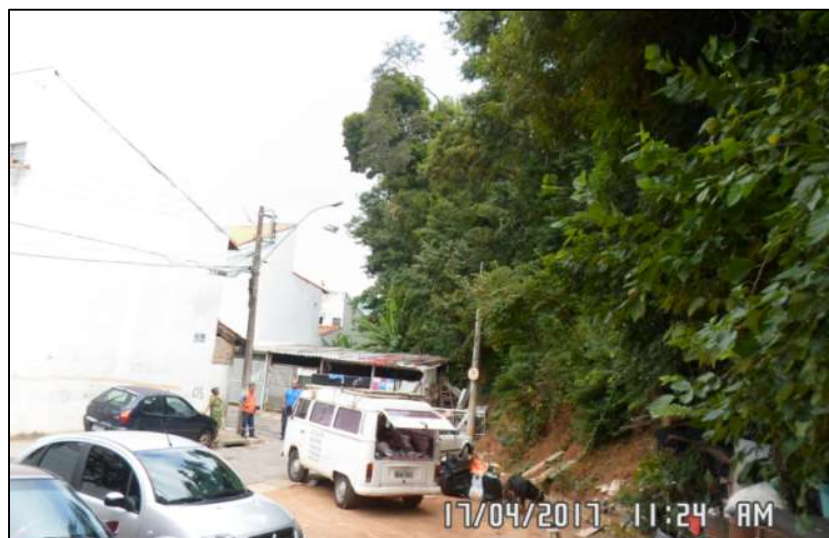
LOCAL 7

PRIORIDADE: ALTA

Localização: Rua João Tenório Ricardo Cavalcanti (rua sem saída) – Jardim Anhanguera – Jundiaí/SP. **Descrição e impactos:** Em caso de recorrência de deslizamento, tal como acontecido em março/2016, a tendência é que tanto o material terroso quanto as árvores atinjam as garagens particulares adjacentes à moradia nº 81 e a área aberta utilizada também como garagem e de convívio dos munícipes. **Sugestão de intervenção:** O maior risco associado ao talude são as árvores de grande porte, algumas de mais de 15 metros de altura, presentes na área verde. As obras de contenção nos taludes serão benéficas para garantir maior segurança em especial nas áreas de garagem e na manutenção da estabilidade da vegetação. **Justificativa da prioridade:** Uma moradia está no raio de alcance de um possível deslizamento com queda de árvore. Talude apresenta grande comprimento de rampa.

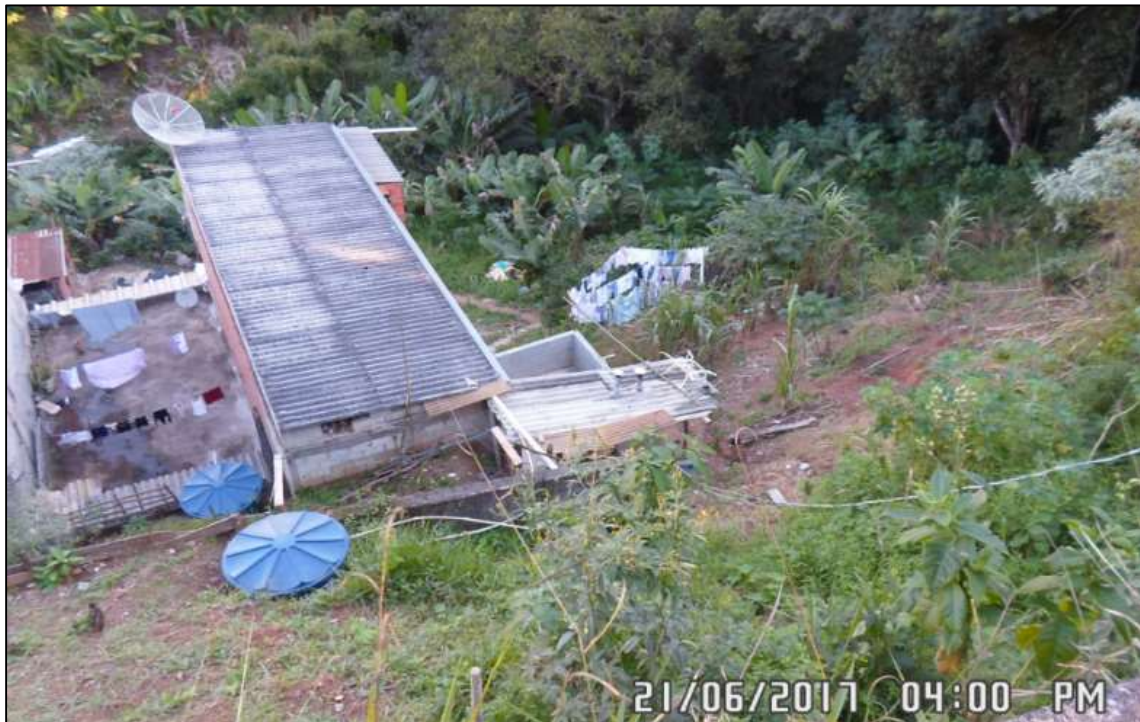
LOCAL 8

PRIORIDADE: ALTA

Localização: Rua Cecília Rocha Mesquita Santos (sem saída) – Águas das Flores – Jardim Santa Gertrudes – Jundiaí/SP. **Descrição e impactos:** Ao lado da área verde ocorreu um evento de deslizamento de terra em 01/03/2016, associado ao expressivo volume de chuva que atingiu o local. Parte do imóvel atingido ruiu e grande volume de terra adentrou nos cômodos. O loteamento está em processo de regularização e há dúvidas se a área deslizada pertence à Prefeitura ou é particular. **Sugestão de intervenção:** Implementação de um sistema de drenagem superficial eficiente e construção/ampliação de estruturas de contenção do talude ou execução do retaludamento com bermas intermediárias e sistema de drenagem. **Justificativa da prioridade:** Deslizamento de grande magnitude. Terreno susceptível a movimentação com possibilidade de afetar novamente os imóveis. Formação de ravinas.

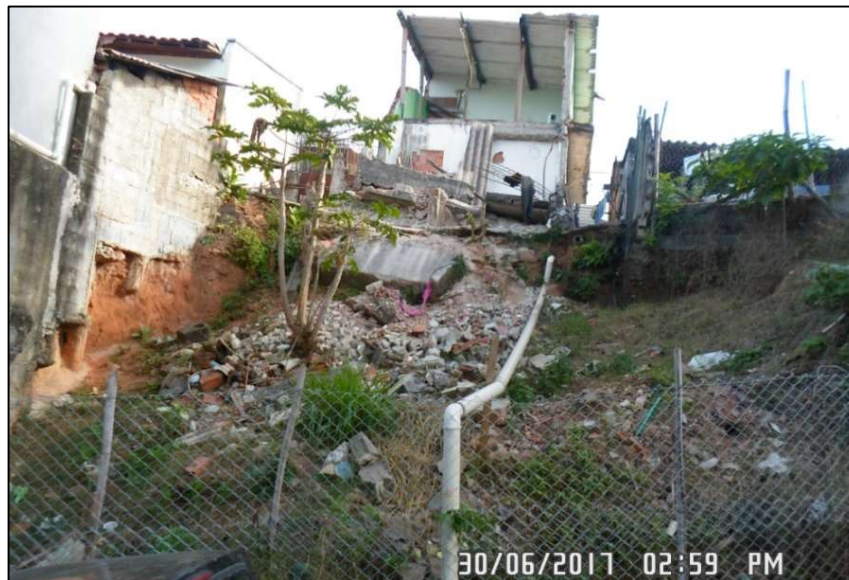
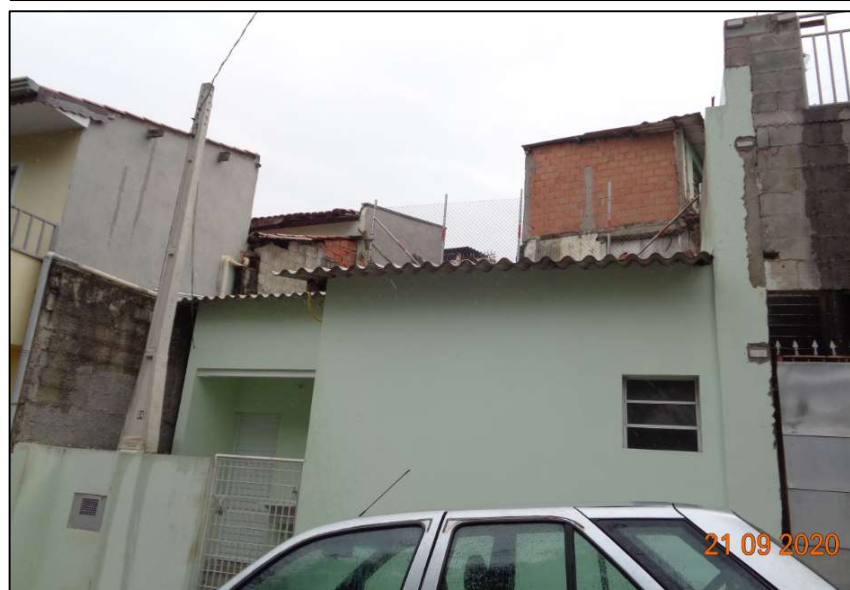
LOCAL 9

PRIORIDADE: ALTA

Descrição e impactos: Os cômodos que estavam em situação de risco iminente foram demolidos, entretanto o talude não foi reconstituído e nem implementada alguma estrutura de contenção. O muro vizinho está parcialmente sem sustentação e com alicerce exposto. Nova vistoria em 21/09/2020. Foi edificado um imóvel na base do talude. **Sugestão de intervenção:** Intervenções de limpeza e sistema de drenagem.

Justificativa da prioridade: Muro de divisa sem sustentação. O talude permanece instável já que não foi realizada nenhuma intervenção após o deslizamento. Local foi recuperado.

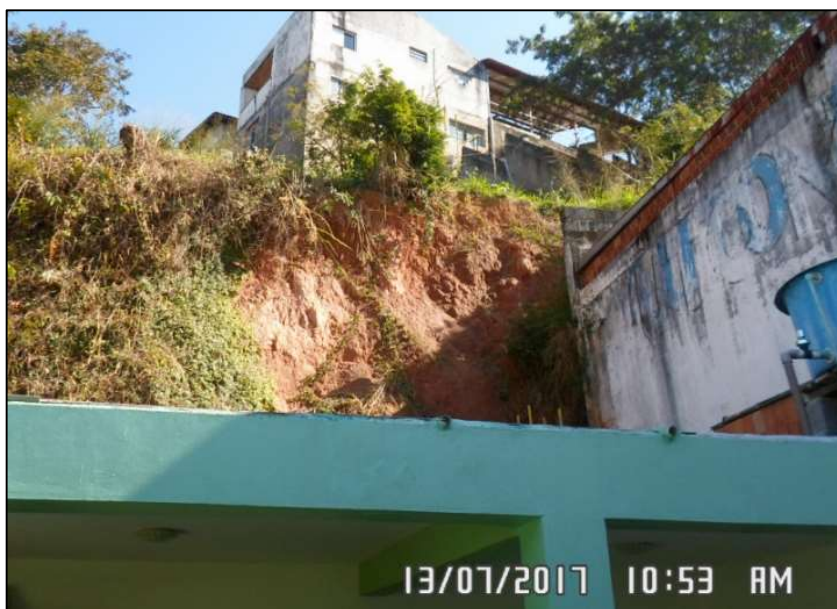
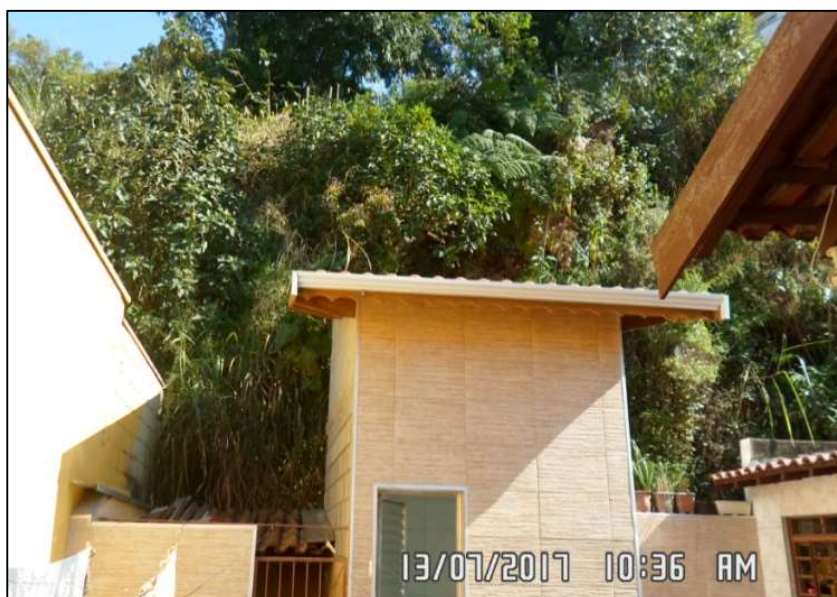
LOCAL 10

PRIORIDADE: ALTA

Localização: Rua José Censi, 21, 31, 41, 55 – Vila Santana – Jundiaí/SP. **Descrição e impactos:** Ocorreram sucessivos deslizamentos de terra do talude localizado em área pública, afetando os fundos dos quintais. A situação está mais crítica nos fundos dos imóveis nºs 21, 31, 41 e 55, com o talude em geometria praticamente vertical. **Sugestão de intervenção:** Elevação da altura dos muros de contenção ou alteração na geometria do talude (redução da declividade), associados à manutenção periódica do sistema de drenagem superficial. **Justificativa da prioridade:** Recorrência de deslizamentos atingindo os fundos dos imóveis.

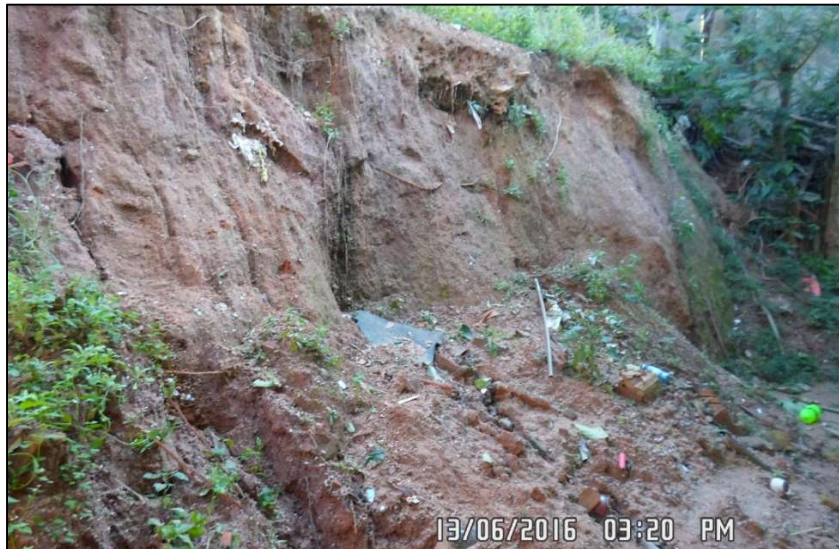
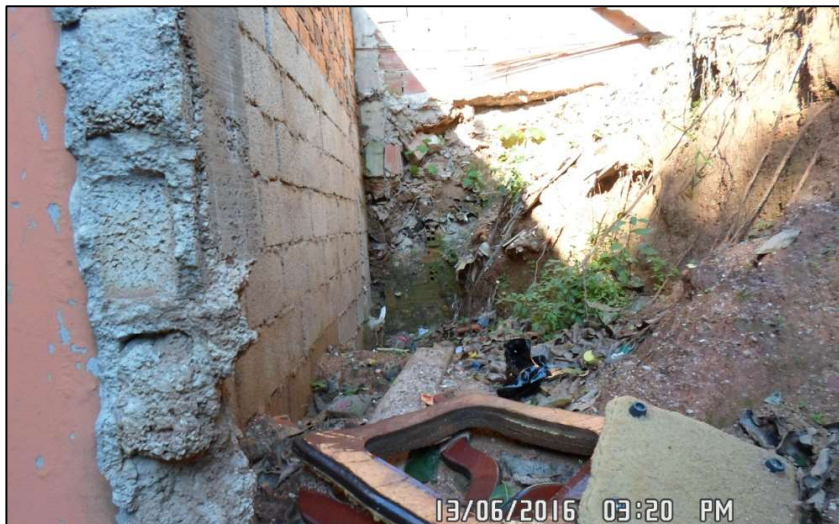
DESCRIÇÃO LOCAL 11

PRIORIDADE: **MÉDIA**

Descrição e impactos: Os imóveis foram alagados em decorrência do grande volume das chuvas que adentraram pelos fundos dos imóveis, associado ao deslizamento do barranco. Não há direcionamento adequado (valeta de drenagem) para o escoamento e condução das águas das chuvas no local. **Sugestão de intervenção:** Executar contenção do talude e sistema de drenagem superficial. **Justificativa da prioridade:** Talude de pequena amplitude. Maior problema está associado à falta de drenagem superficial.

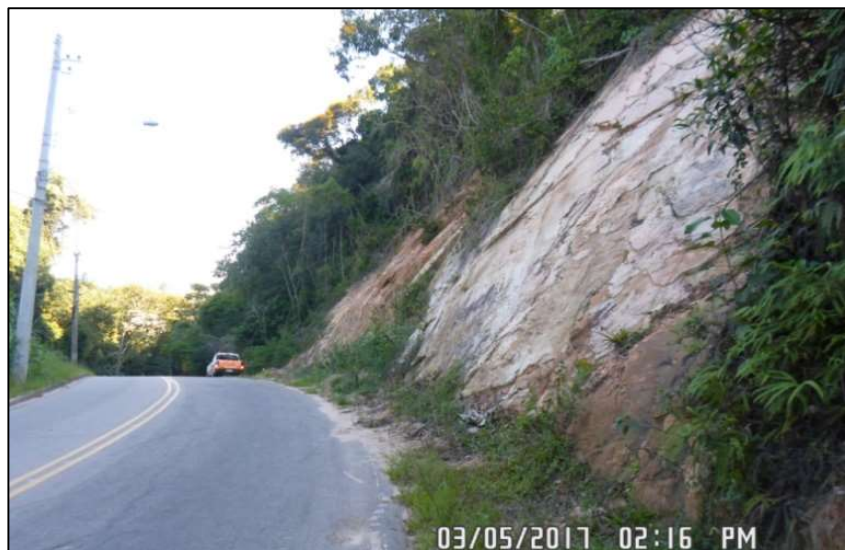
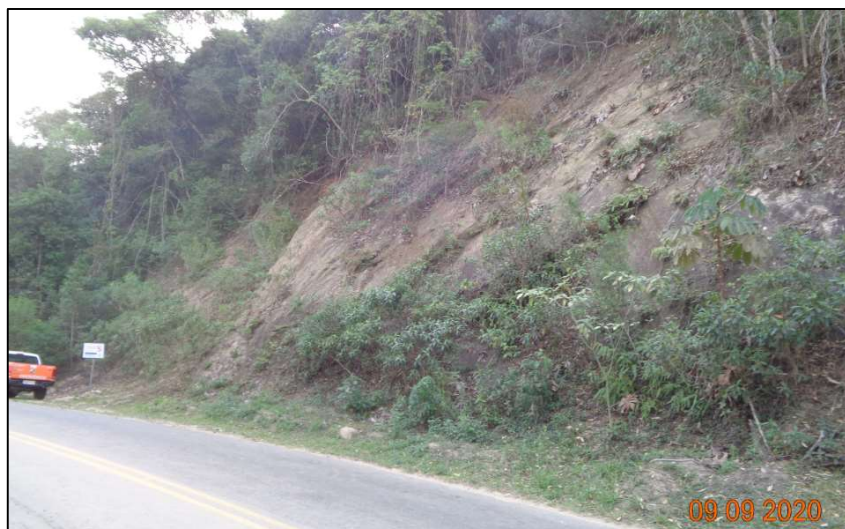
DESCRIÇÃO LOCAL 12

PRIORIDADE: **MÉDIA**

Localização: Talude da Av. Atilio Gobo (próximo do Centro de Referência de Educação Ambiental - CREAM) – Santa Clara - Jundiaí/SP. **Descrição e impactos:** Deslizamento de terra obstruindo parcialmente a avenida. Em eventos de precipitação intensa e prolongada há possibilidade de que na porção superficial (solo mais camada de transição solo-rocha) ocorra a movimentação de terra acompanhada por quedas de árvores. A probabilidade de novos deslizamentos superficiais está relacionada a toda extensão do talude marginal da avenida, de aproximadamente 300 m. Nova vistoria em 09/09/2020. Não ocorreram novos deslizamentos e evidências de movimentação de solo. **Sugestão de intervenção:** Execução de estrutura de contenção na área deslizada. Alteração na geometria do talude (avaliar devido rigidez do maciço). Monitoramento do solo. **Justificativa da prioridade:** Não há moradias próximas. Um possível deslizamento irá afetar a avenida parcialmente. Elevada declividade e amplitude do talude. Macro estrutura desfavorável à estabilidade.

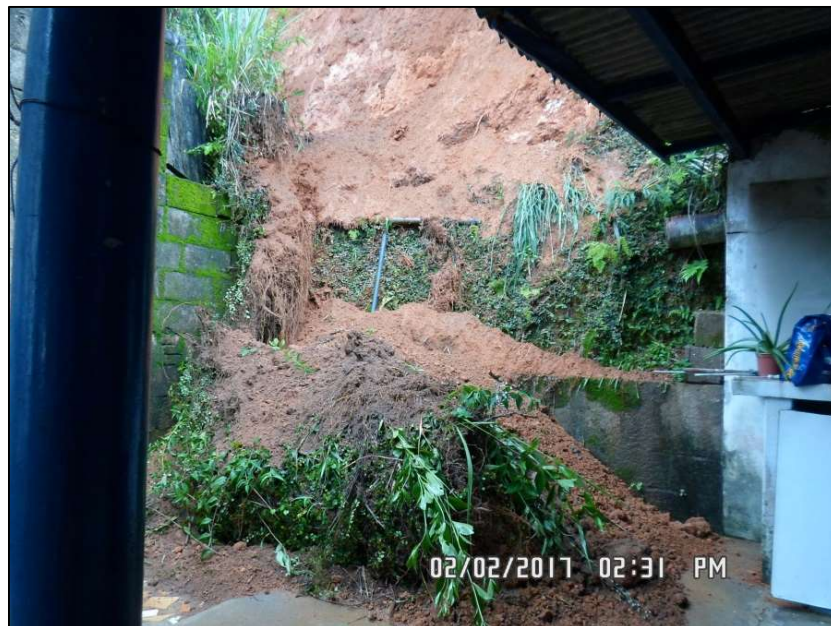
LOCAL 13

PRIORIDADE: MÉDIA

Descrição e impactos: Terreno da prefeitura deslizou e atingiu a área de quintal do imóvel, o qual não possui muro de arrimo nos fundos para conter o talude. **Sugestão de intervenção:** Execução de muro de arrimo. **Justificativa da prioridade:** Ocorrência esporádica com pequena quantidade de terra mobilizada.

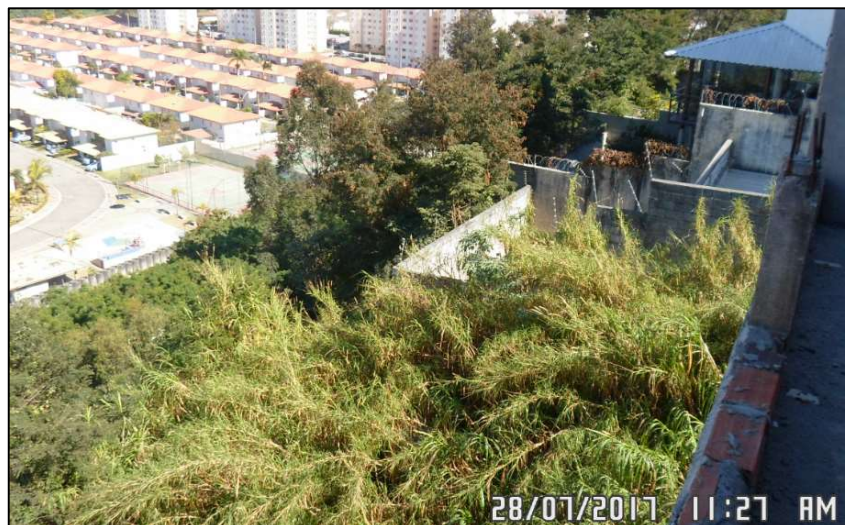
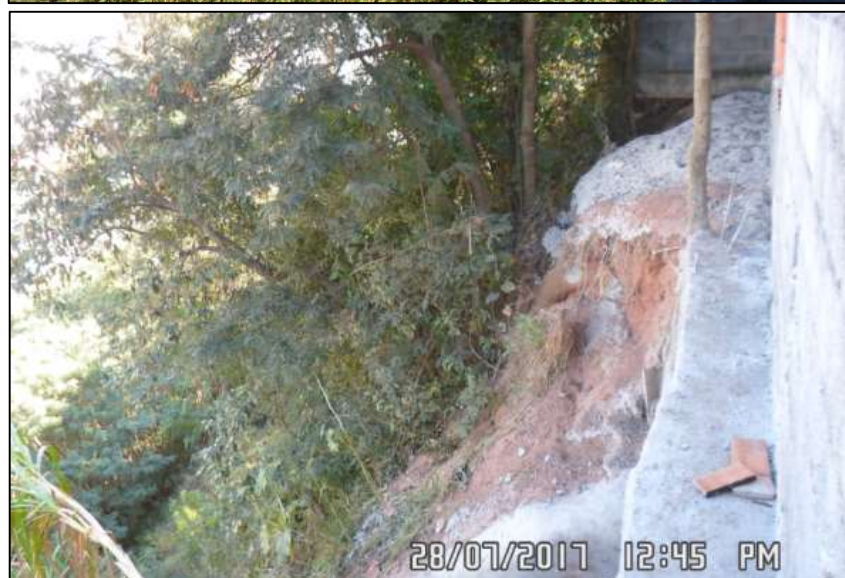
LOCAL 14

PRIORIDADE: **MUITO ALTA**

Localização: Rua Corina Soave Gandra – Torres de São José – Jundiaí/SP. **Descrição e impactos:** Nos setores mais críticos, o talude apresenta aproximadamente 25 metros de amplitude e geometria sub-vertical. Trata-se de um solo residual, com intemperismo avançado, espesso, predominantemente argiloso, com alguns blocos/fragmentos de rochas preservados em seu interior. Considerando a elevada declividade e comprimento de rampa do talude, a ausência de vegetação nos setores mais críticos, a ausência de sistema de drenagem superficial (inclusive havendo o lançamento de água pluvial pelas moradias no talude), a espessura, e a textura argilosa do solo, espera-se que haja o predomínio de erosão superficial acompanhada por desprendimento de placas de solo dada estrutura herdada da rocha parental. **Sugestão de intervenção:** Alterar a geometria do talude com redução da declividade, associada à implementação de estrutura de contenção e sistema de drenagem superficial. **Justificativa da prioridade:** Talude de elevada amplitude e declividade com seu topo muito próximo dos imóveis.

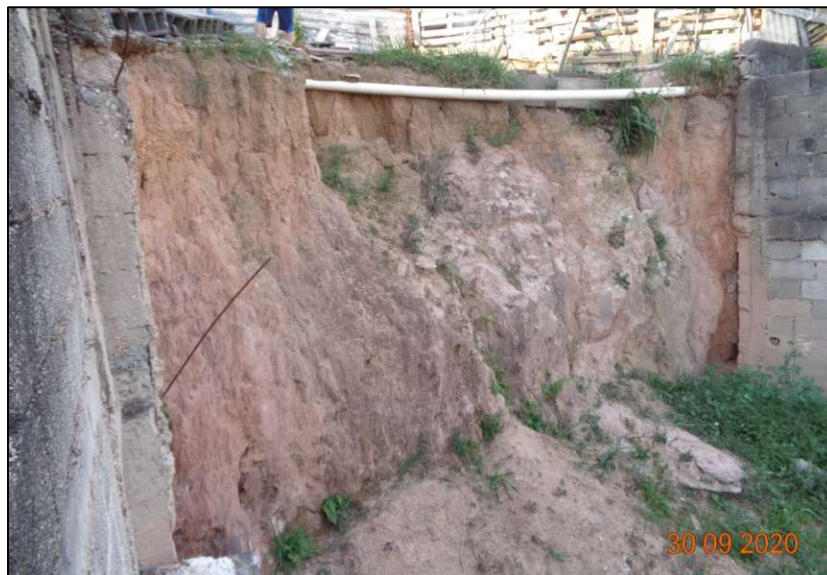
LOCAL 15

PRIORIDADE: ALTA

Localização: Rua João Debroi, nº 251 – Vila Ana – Jundiaí/SP. **Descrição e impactos:** O talude possui aproximadamente 4 metros de amplitude e apresenta geometria vertical. Atualmente encontra-se exposto (quanto à vegetação) e sem edificação para sua contenção. O solo apresenta fraturamento superficial, o que lhe confere a possibilidade de colapsos em blocos. O solo é compactado, característica que auxilia na estabilidade, mas sua textura é areno-argilosa e por isso a ocorrência de erosões superficiais é esperada. Há dois sulcos de erosão principais originados pela erosão hídrica. Há diversas trincas no piso do quintal que possibilitam a infiltração da água pluvial no solo. Além disso, a declividade do terreno e a ausência de captação e condução da água pluvial que atinge a cobertura do imóvel a direcionam para o talude. Há uma trinca vertical na parede do dormitório localizado a 0,8 m do topo do talude. Na área do quintal também são observadas aberturas associadas à movimentação do terreno. Na cozinha, banheiro e dormitório oposto não foram identificadas evidências estruturais que possam comprometer suas estabilidades. **Sugestão de intervenção:** Execução de muro de arrimo associado à implementação de drenagem superficial. **Justificativa da prioridade:** Características genéticas e geométrica do talude. Presença de evidências de movimentação do terreno e edificação. Ausência de contenção. Proximidade da moradia com o topo do talude.

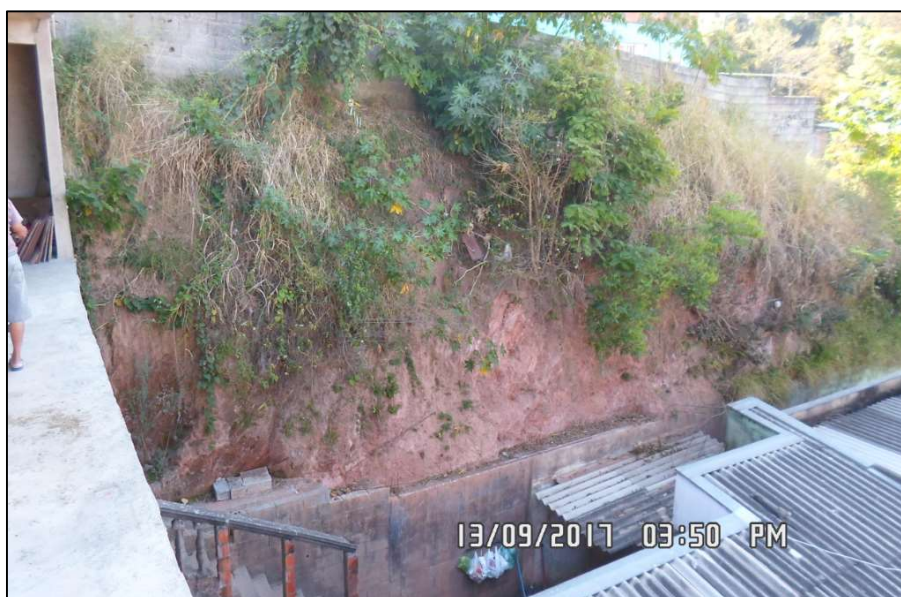
LOCAL 16

PRIORIDADE: **MUITO ALTA**

Localização: Rua Mario Franchi, nº 455 – Jardim Sales – Torres de São José - Jundiaí/SP. **Descrição e impactos:** O talude ao lado do imóvel é terreno público e possui aproximadamente 8 metros de altura, sendo que os 3 primeiros metros da base são contidos por um muro de arrimo, ficando os 5 metros restantes com solo exposto, em geometria vertical. A situação é agravada, pois o muro da viela está rente ao topo do talude (distância máxima < 0,5 m), o que significa que a progressão da erosão pode comprometer sua estabilidade ao ponto de causar a ruína parcial ou total, com alta probabilidade de queda sobre o quintal do imóvel nº 455. Na vistoria de 13/09/2017 foi constatado que o muro da viela se apresenta deslocado em direção ao imóvel nº 455 e que foi edificado sem técnicas construtivas adequadas. O atual cenário, considerando a altura, geometria, demais características do talude e instabilidade do muro da viela, está proporcionando um grande risco aos moradores do imóvel nº 455, motivo pelo qual a área do quintal permanece interditada (desde março de 2016). **Sugestão de intervenção:** Aumento da altura do muro de arrimo já existente, ou implantação de outro método de contenção, por exemplo concreto jateado/projetado. **Justificativa da prioridade:** Talude vertical, exposto e adjacente à moradia. Grande probabilidade de novos deslizamentos afetarem o quintal do imóvel. Muro da viela pode ruir caso ocorra a progressão da erosão.
