# SETORIZAÇÃO DE ÁREAS EM ALTO E MUITO ALTO RISCO A MOVIMENTOS DE MASSA, ENCHENTES E INUNDAÇÕES

Jundiaí - SP  
Maio de 2018

SP\_JUNDIAI\_SR\_1\_CPRM  
Jardim Tamoio - Rua Bastos e Travessa A  
UTM - 23k, 311001 m E, 7434071 m N (SIRGAS 2000)

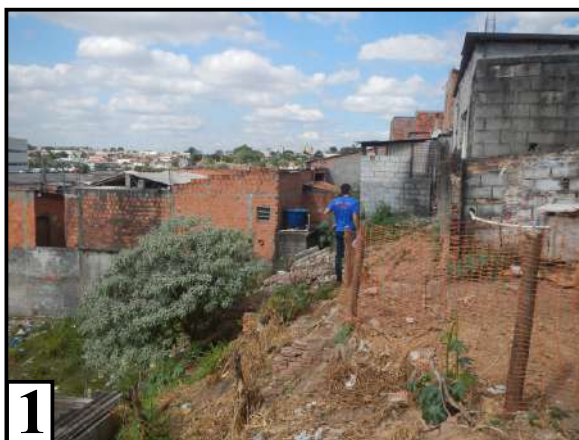
**Descrição:** Setor sujeito a deslizamento planar e rastejo. Área ocupada por moradias de alvenaria regulares, utilizando de métodos construtivos de corte e aterro sem critérios técnicos adequados (**Foto 1**). Segundo a Defesa Civil, já houve algumas ocorrências de deslizamentos nos últimos anos. Há indícios de movimentação do terreno, como muros embarrigados e trincas no terreno e em algumas casas (**Fotos 2, 3 e 4**) (Foto 4 cedida pela Defesa Civil Municipal: Geólogo Bruno Rocha). Há lançamento de águas servidas diretamente no talude (**Foto 5**), situação que é ampliada em eventos pluviométricos intensos, quando estas águas se juntam às águas pluviais e escoam diretamente sobre o talude, encharcando-o e potencializando processos erosivos e aumentando a instabilidade do maciço. Muitas moradias não possuem recuo com relação ao talude (**Foto 6**), aumentando o risco em caso de desestabilização do talude.

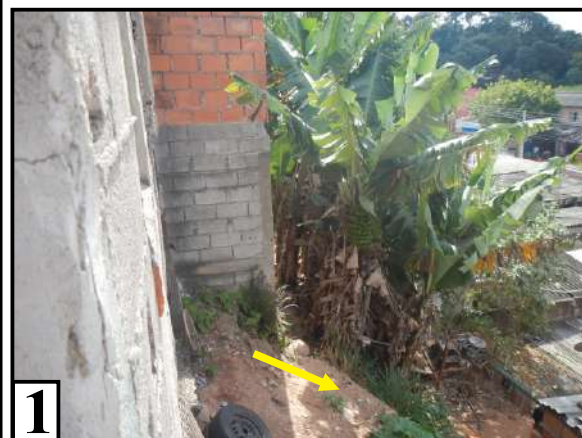
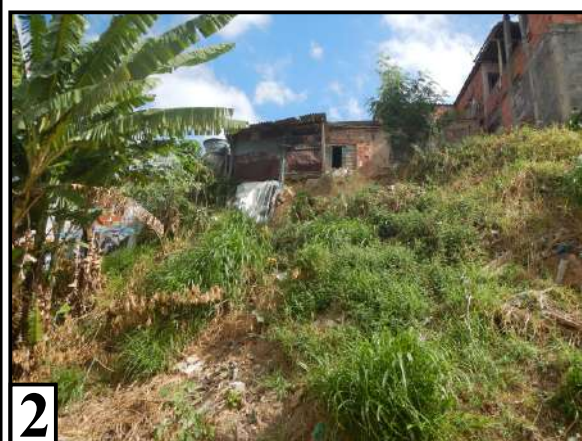
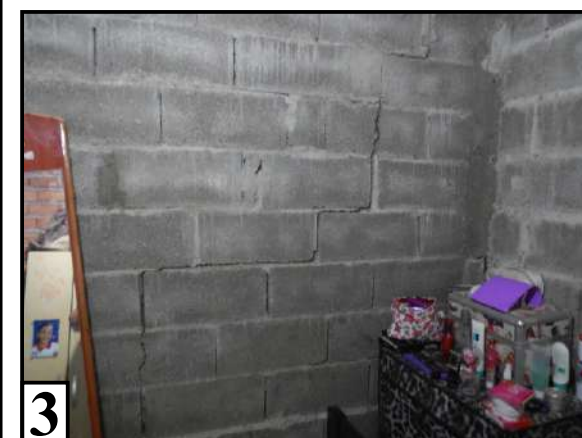
**Descrição:** Setor sujeito a deslizamento planar e rastejo. Área ocupada por moradias de alvenaria regulares, utilizando de métodos construtivos de corte e aterro sem critérios técnicos adequados (**Foto 1**). Segundo a Defesa Civil, já houve algumas ocorrências de deslizamentos nos últimos anos, havendo casas parcialmente interditadas (**Foto 2**). Há fortes indícios de movimentação do terreno, como muros embarrigados e trincas no terreno e em algumas casas (**Fotos 3, 4 e 5**). Em alguns locais há lançamento de águas servidas diretamente no talude, situação que é ampliada em eventos pluviométricos intensos, quando estas águas se juntam às águas pluviais e escoam diretamente sobre o talude, encharcando-o e potencializando processos erosivos e aumentando a instabilidade do maciço. Muitas moradias não possuem recuo com relação ao talude (**Foto 6**), aumentando o risco em caso de desestabilização do talude.

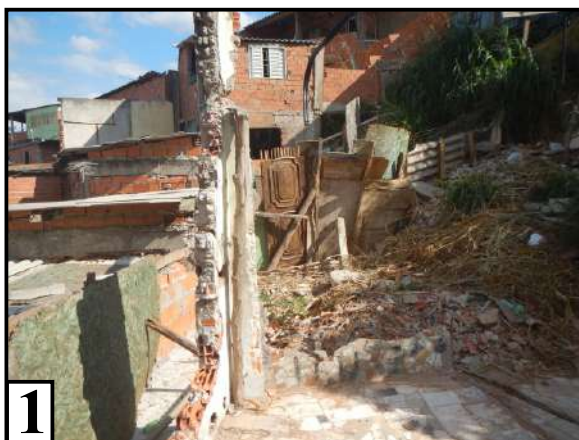
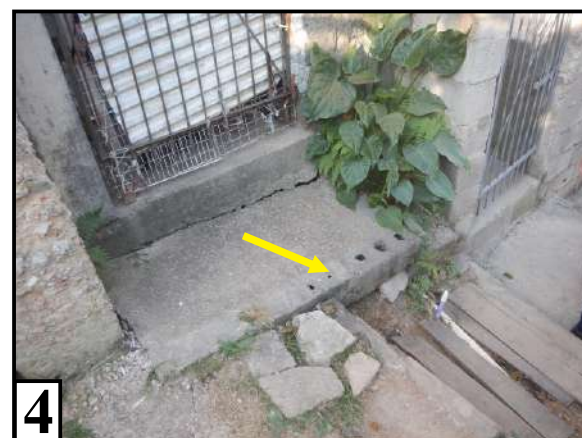
**Descrição:** Setor sujeito a deslizamento planar e rastejo. Área de encosta, ocupada de forma irregular e constituída por moradias de alvenaria e madeira, utilizando de métodos construtivos de corte e aterro sem critérios técnicos adequados (**Foto 1**). Segundo a Defesa Civil, houve ocorrências de deslizamentos nos últimos anos, havendo casas parcialmente interditadas e outras que foram desabitadas e demolidas (**Fotos 1, 2 e 3**). Houve no local um deslizamento no ano de 2011 com 5 vítimas fatais. Há fortes indícios de movimentação do terreno, como muros embarrigados e trincas no terreno e em algumas casas (**Fotos 4 e 5**). Há lançamento de águas servidas diretamente no talude, situação que é ampliada em eventos pluviométricos intensos, quando estas águas se juntam às águas pluviais e escoam diretamente sobre o talude, encharcando-o e potencializando processos erosivos e aumentando a instabilidade do maciço. Muitas moradias não possuem recuo com relação ao talude, tanto na base quanto no topo (**Foto 6**), aumentando o risco em caso de desestabilização da encosta.

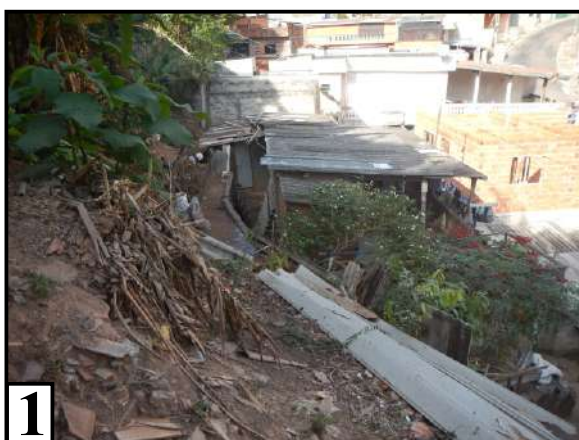
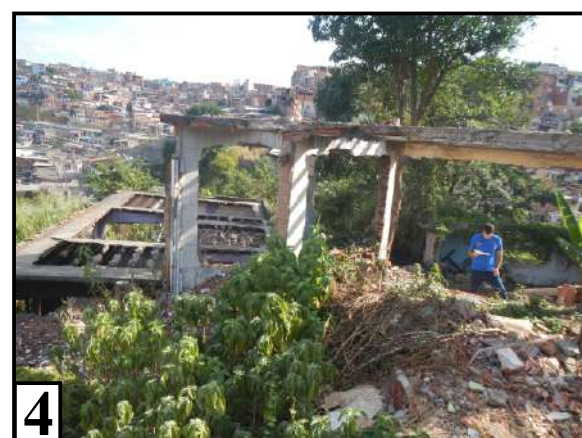
**Descrição:** Setor sujeito a deslizamento planar e rastejo. Área de encosta muito íngreme, ocupada de forma irregular e constituída por moradias de alvenaria e madeira (**Fotos 1, 2 e 3**), utilizando de métodos construtivos de corte e aterro sem critérios técnicos adequados. Existe locais onde o talude apresenta declividades subverticais. Segundo a Defesa Civil, houve ocorrências de deslizamentos nesta área nos últimos anos, havendo casas que foram desabitadas e demolidas (**Fotos 4 e 5**). Há indícios de movimentação do terreno, como muros embarrigados e trincas no terreno e nas casas. Há lançamento de águas servidas e águas pluviais diretamente no talude, situação que é ampliada em eventos pluviométricos intensos, quando estas águas escoam diretamente sobre o talude, encharcando-o e potencializando processos erosivos e aumentando a instabilidade do maciço. Muitas moradias não possuem recuo com relação ao talude, tanto na base quanto no topo (**Foto 6**), aumentando o risco em caso de desestabilização da encosta.

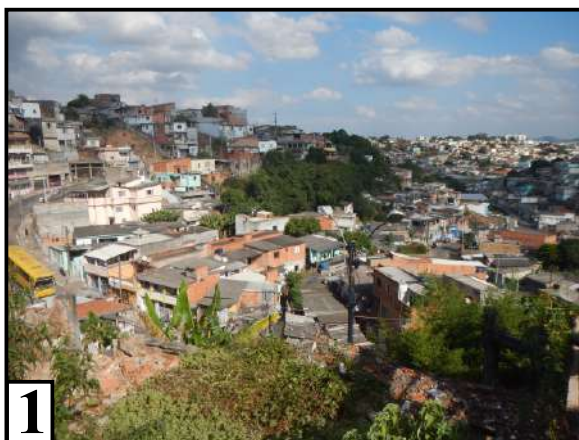
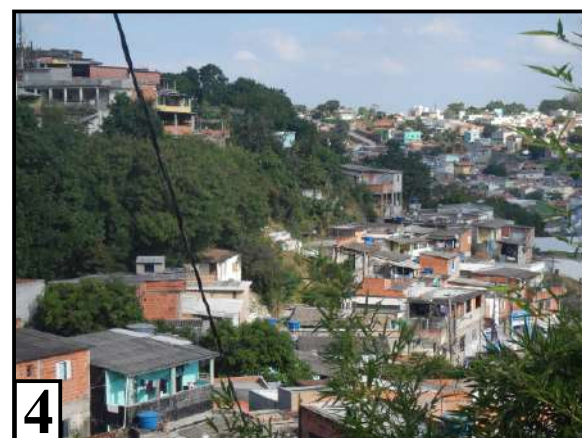
**Descrição:** Setor sujeito a deslizamento planar e rastejo. Área de encosta íngreme, ocupada de forma irregular e constituída por moradias de alvenaria (**Fotos 1, 2, 3, 4, 5 e 6**), utilizando de métodos construtivos de corte e aterro sem critérios técnicos adequados. Existe locais onde o talude apresenta declividades subverticais. Segundo a Defesa Civil, não houve ocorrências de deslizamentos nesta área nos últimos anos, fato este que diminui o risco, mas não isenta o local dele, pois há cortes recentes e é possível visualizar a ação antrópica desestabilizando o talude (**Fotos 3 e 6**). Há lançamento de águas servidas e águas pluviais diretamente no talude, situação que é ampliada em eventos pluviométricos intensos, quando estas águas escoam diretamente sobre o talude, encharcando-o e potencializando processos erosivos e aumentando a instabilidade do maciço. Muitas moradias não possuem recuo com relação ao talude, tanto na base quanto no topo, aumentando o risco em caso de desestabilização da encosta.

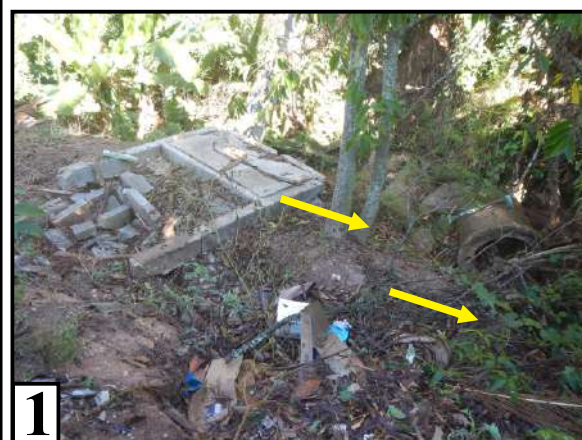
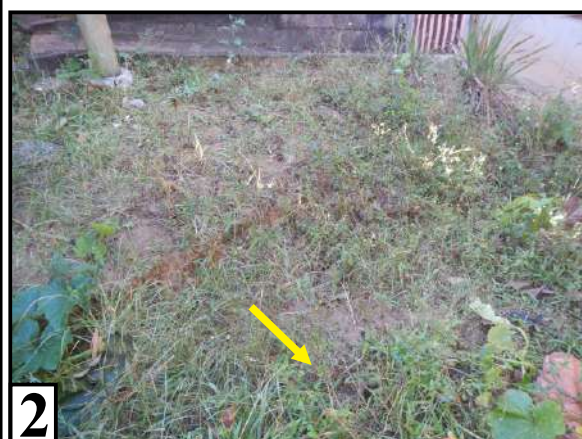
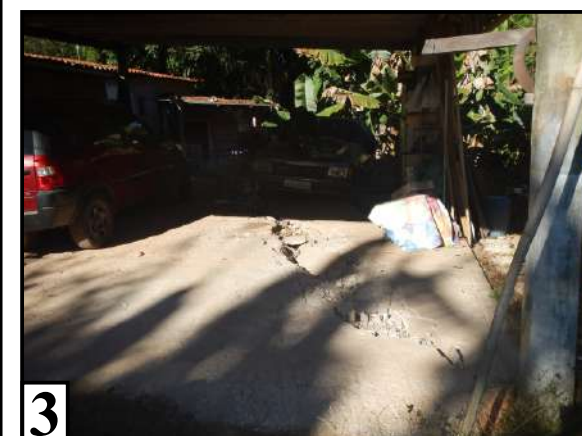
**Descrição:** Local com solapamento de margem (processo erosivo na margem do rio) de um pequeno curso d'água (**Foto 1**), afluente do Rio Jundiaí. A erosão iniciou em 2016 e vem evoluindo rapidamente, estando hoje em estado avançado, o que levou a Defesa Civil a interditar parcialmente o imóvel. O local apresenta inúmeras evidências da desestabilização do terreno, como degraus de abatimento, trincas no solo da garagem e nas paredes de um cômodo anexo a casa (**Fotos 2, 3, 4 e 5**).

São verificadas tubulações de drenagem pluvial destruídas e carreando as águas de forma desorientada diretamente sobre a área já colapsada, à margem do córrego (**Foto 6**). Há também o lançamento de águas servidas diretamente no solo às margens do córrego (**Foto 5**).

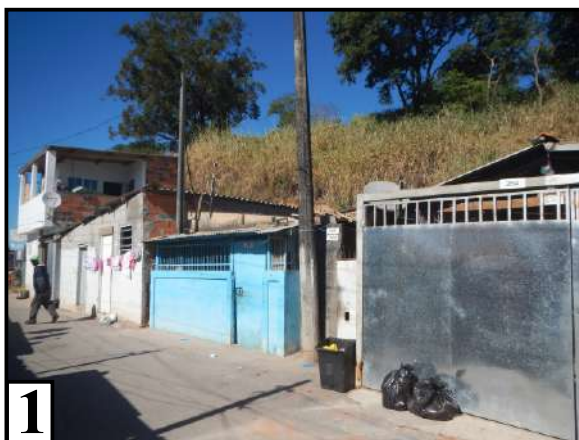
**Descrição:** Setor sujeito a deslizamento planar. Talude de corte com aproximadamente 6 metros de altura e com inclinação vertical, realizado sem critérios técnicos adequados (**Fotos 1, 2, 3, 4, 5 e 6**). Segundo a Defesa Civil já houve ocorrências no local quando do deslizamento de solos sobre as residências, que se encontram na base e muito próximas ao talude (**Fotos 4 e 5**). As construções existentes, aparentemente, apresentam um padrão estrutural baixo, apesar de serem todas de alvenaria, o que potencializa o risco. Não há drenagem no topo do talude, fazendo com que as águas pluviais escoem diretamente na encosta, acelerando os processos erosivos e aumentando a instabilidade do maciço. Atualmente, no topo da encosta não há ocupação.

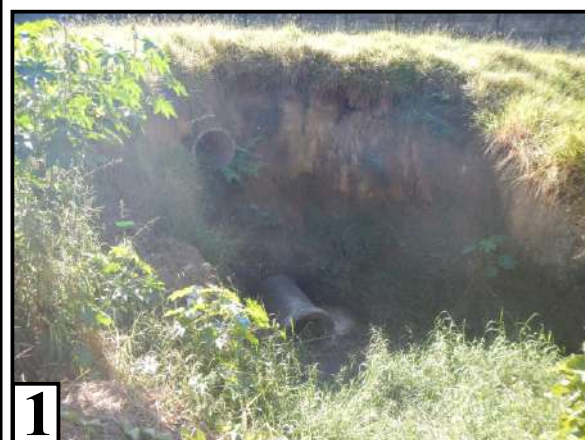
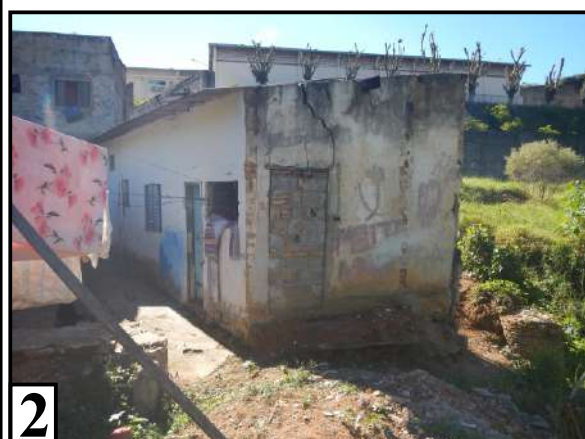
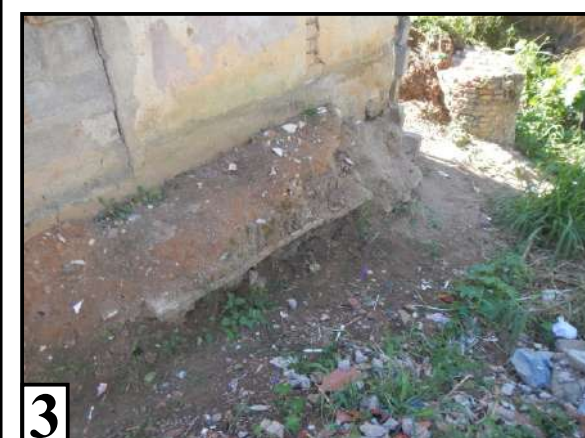
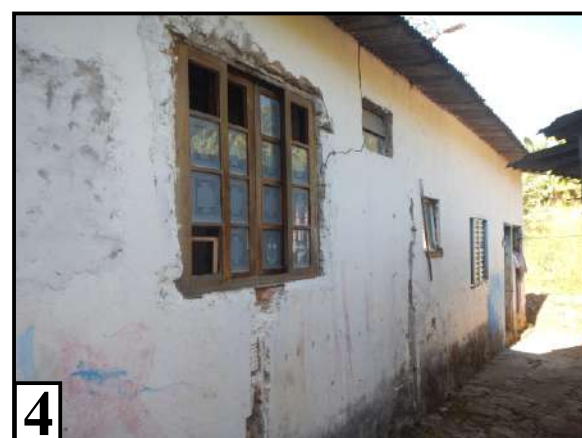
**Descrição:** Local com solapamento de margem (processo erosivo na margem do rio) de um pequeno curso d'água (**Foto 1**). A erosão iniciou em 2016 e vem evoluindo rapidamente, estando hoje em estado avançado, já tendo a Defesa Civil atendido a ocorrências no local. O local apresenta inúmeras evidências da desestabilização do terreno, como degraus de abatimento, trincas no solo e nas paredes de uma casa desabitada e de uma outra residência ainda habitada (**Fotos 2, 3, 4 e 5**).

Adicionalmente há um muro que cerca a Rua Manoel Mendes do terreno vazio ao lado do córrego e este muro encontra-se sob ameaça de colapsar devido a erosão na margem do córrego, estando, inclusive, trincado.

- Desenvolver políticas de proteção e recuperação dos rios da cidade, coletando e tratando o esgoto e desassoreando os leitos dos rios;
- Implantação de políticas de controle urbano para inibir futuras construções e ocupações no setor de risco;
- Formação de líderes comunitários para apoiar a Defesa Civil Municipal;
- Palestras visando uma conscientização ambiental e em relação as áreas de risco do município;
- Estudo geotécnico detalhado para verificar a possibilidade de estabilização e recuperação das margens dos rios.
