**Relatório Técnico**  
**Nº 165 172-205**

Estudo técnico ambiental para subsidiar a regularização fundiária do Núcleo  
Jardim São Camilo, no município de Jundiaí, SP

Fundação Municipal de Ação Social - FUMAS

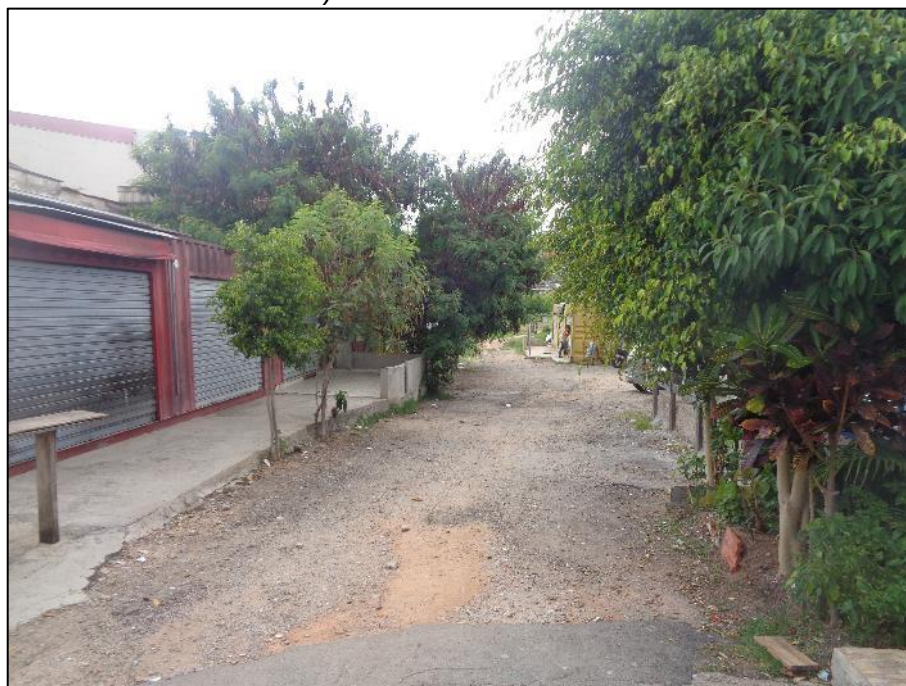
**Figura 26** – Trecho do curso d'água em seção fechada (dentro do limite da área de estudo).

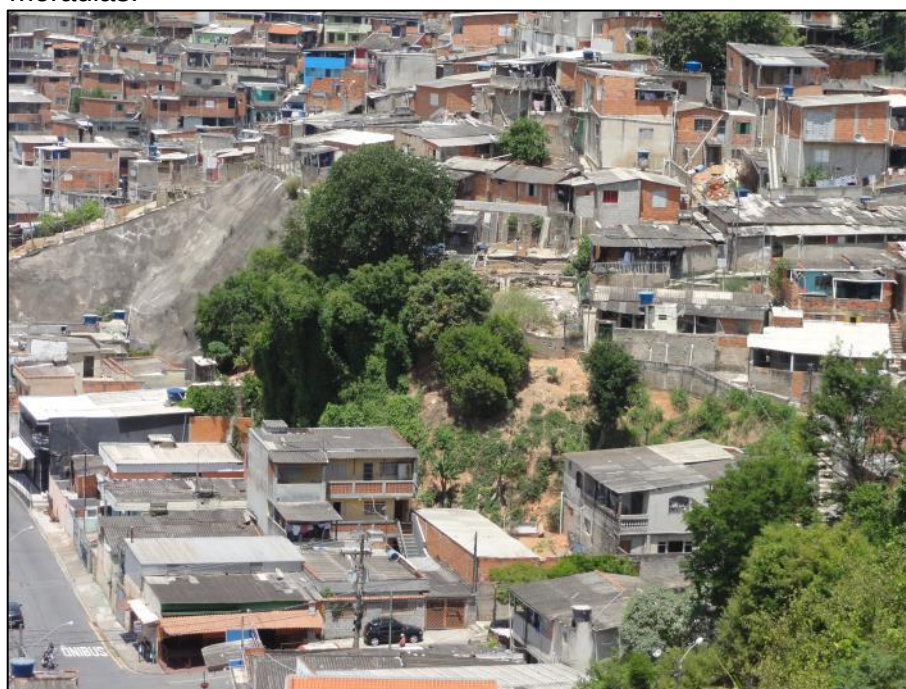
Os taludes de corte possuem alturas variando de 2 a 10 m e inclinação entre 50 a 90°, com moradias na base e no topo (**Figura 44 e 45**). As alturas dos taludes de aterro variam de 1 a 3 m com inclinações da ordem de 30°, as moradias distam em torno de 1 a 2 m do topo do talude de aterro. Também foram observados depósitos de lixo e entulho (**Figura 46**).

**Figura 44** – Talude de corte com moradias no topo e base das moradias.

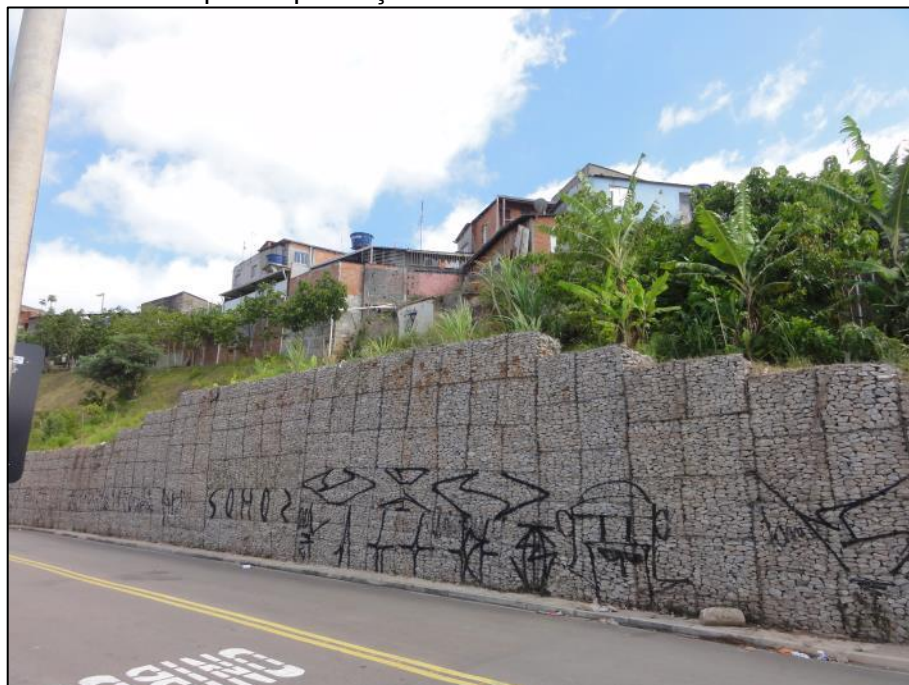
**Figura 49** – Vista do muro de contenção de gabião. Notar as moradias no topo e a plantação de bananeiras.

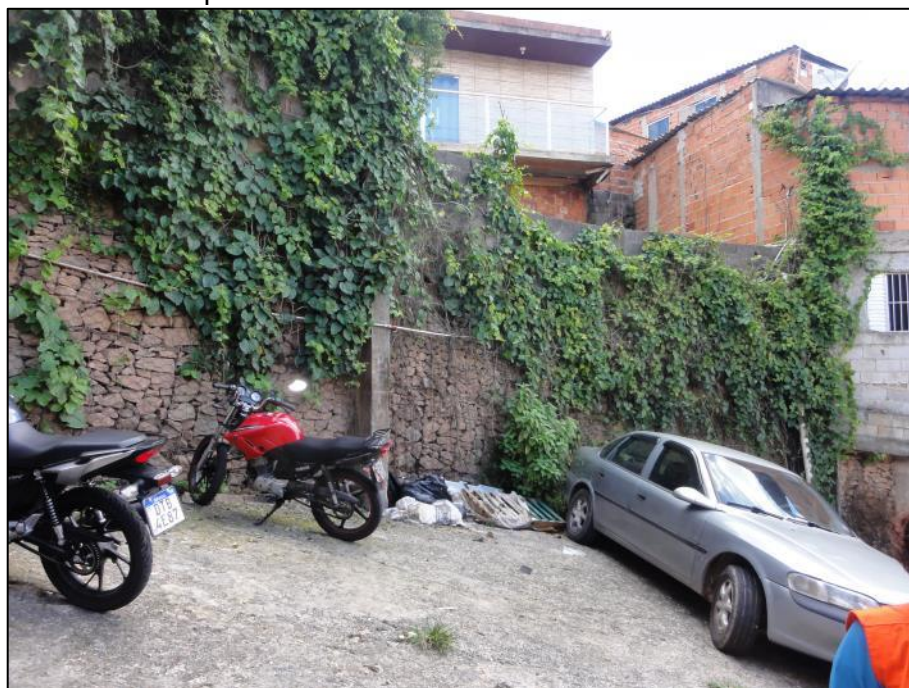
**Figura 50** – Vista do muro de contenção de gabião. Notar as moradias no topo.

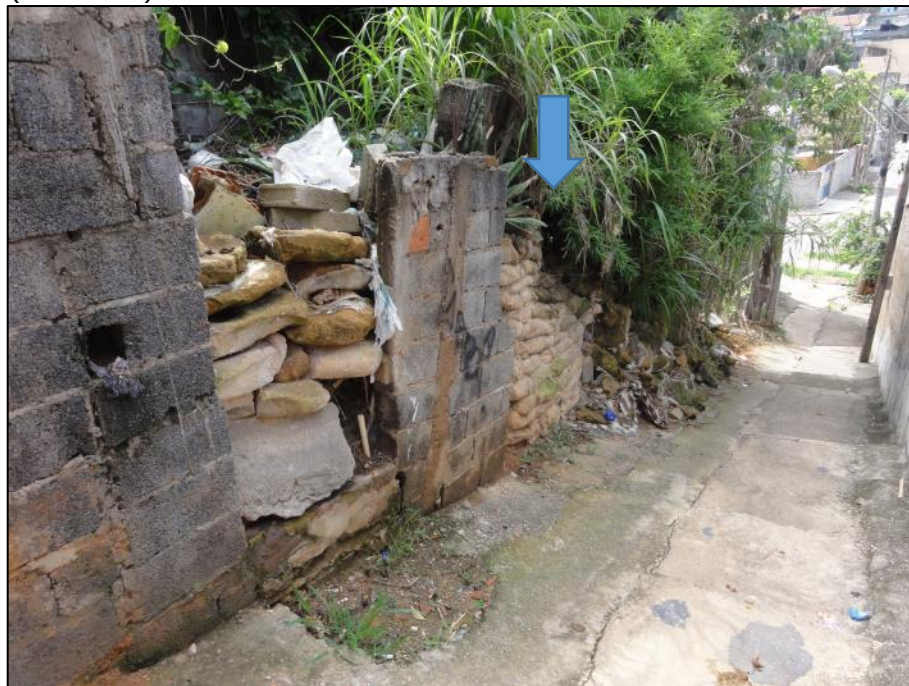
**Figura 52** – Vista lateral de contenção em solo-cimento ensacado (Seta Azul).

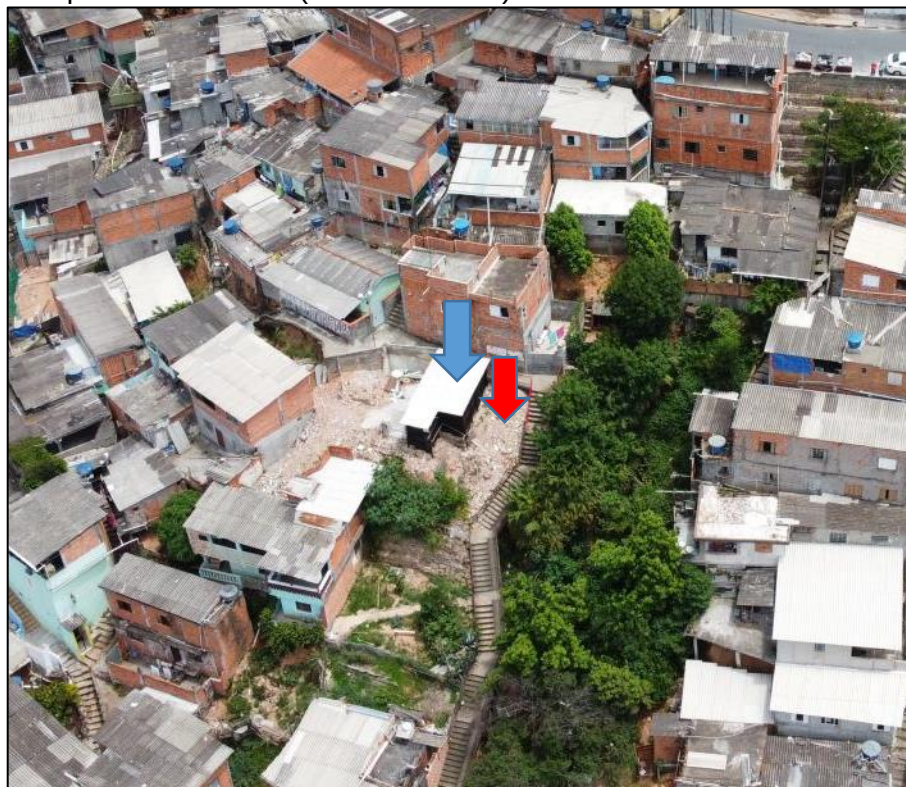
Pontualmente foram observadas moradias de madeira em um processo de reocupação de terrenos vazios ou onde foram desconstruídas outras moradias (**Figura 53**).

**Figura 53** – Reocupação com moradia de madeira (Seta Azul). Notar o depósito de entulho (Seta Vermelha).

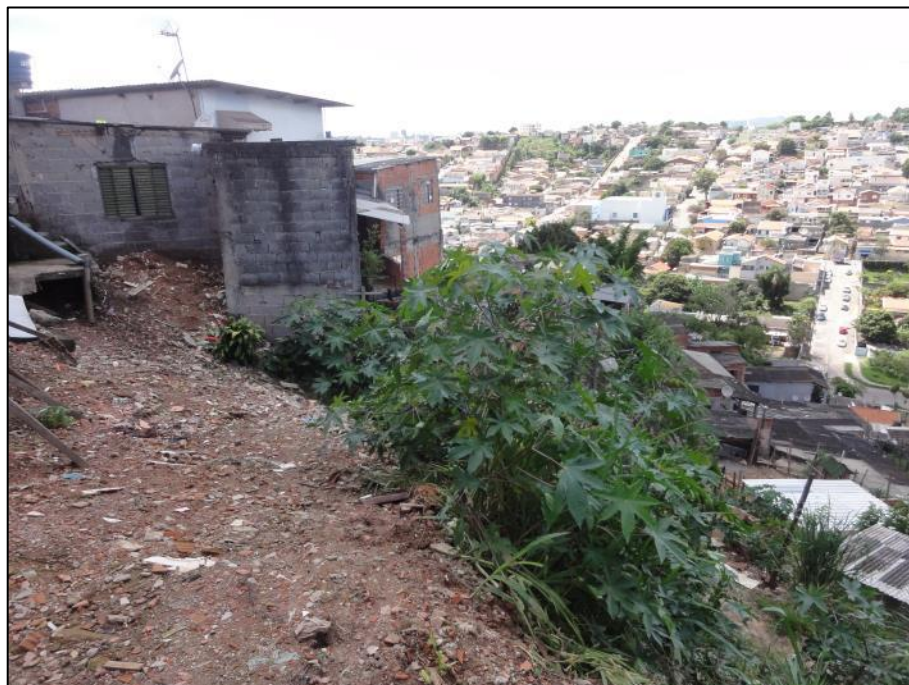
**Figura 56** – Moradia com baixo padrão construtivo em talude de aterro.

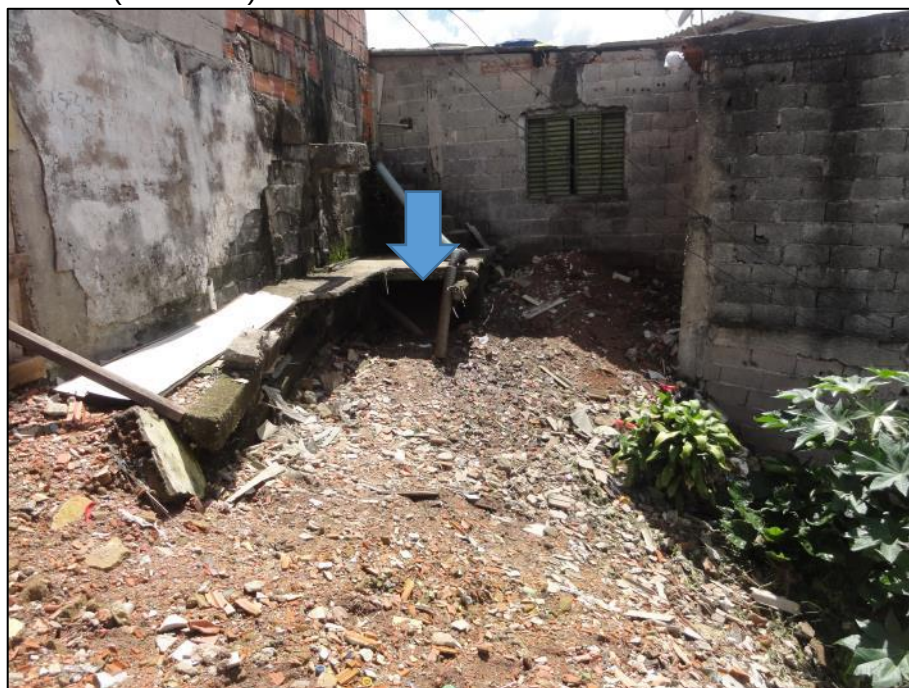
Trata-se de um setor com moradias de baixo a médio padrão construtivo, situadas em taludes de corte e de aterro (**Figura 56**). Observou-se nesse setor o vazamento da tubulação de esgoto afetando uma moradia e uma parede de casa desconstruída (**Figuras 57** e **58**) e também depósito de lixo e entulho em patamar de moradia que foi desconstruída (**Figura 59**).

**Figura 57** – Ponto de vazamento de esgoto e lançamento de água servida (Seta Azul).

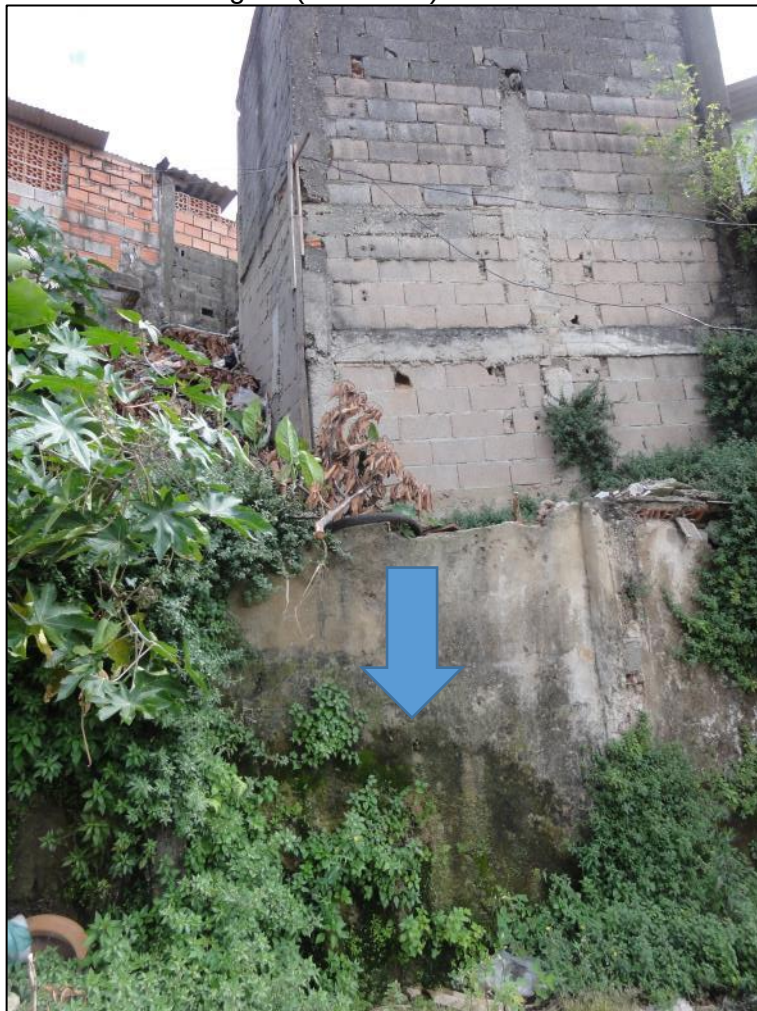
**Figura 58** – Notar a umidade na parede em função do vazamento de esgoto (Seta Azul).

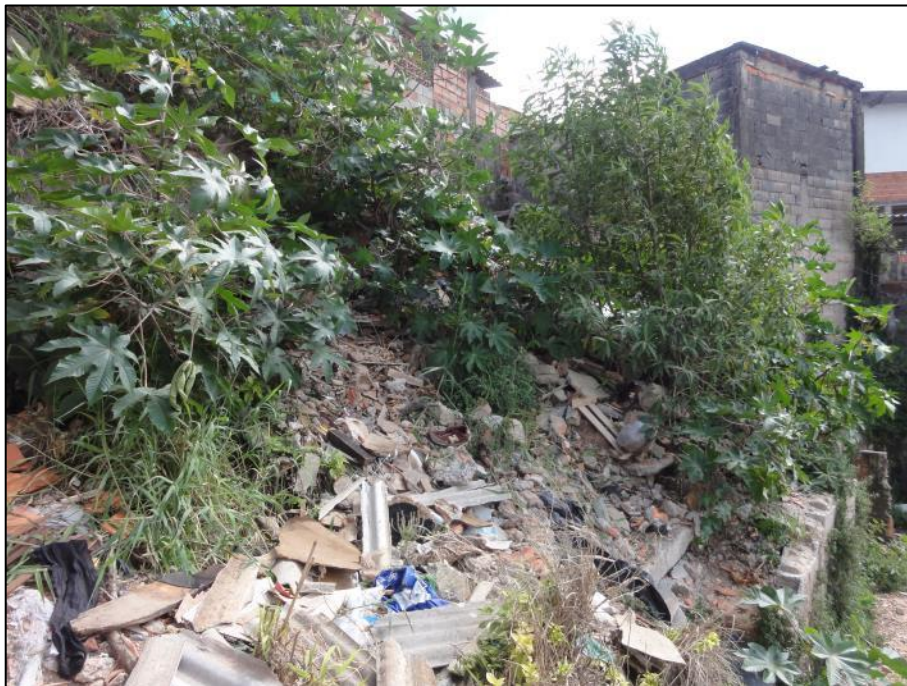
**Figura 59** – Lixo e entulho lançados em patamar de casa desconstruída.

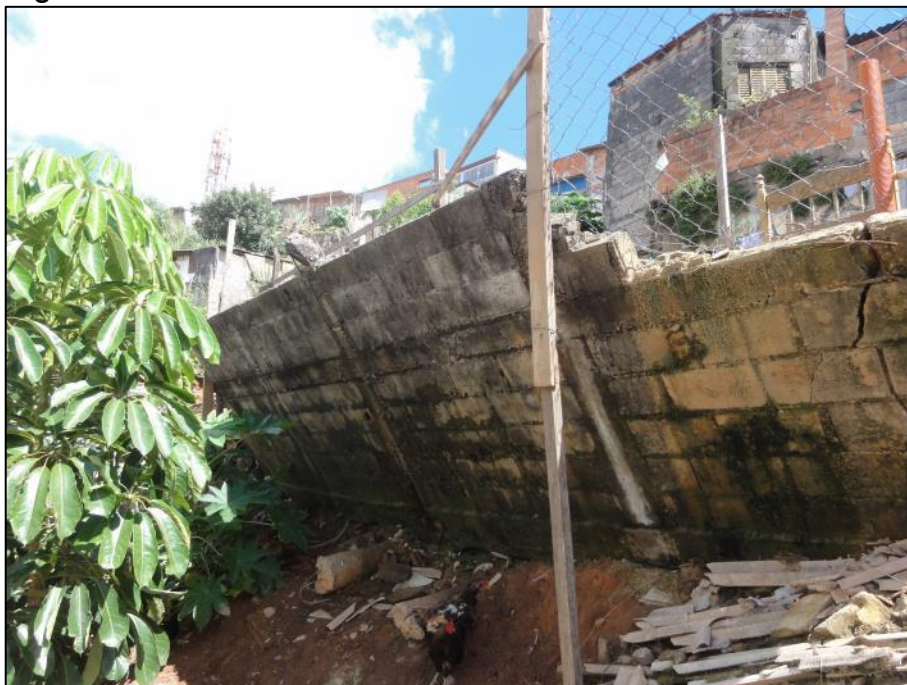
**Figura 62** – Muro inclinado em talude de aterro.

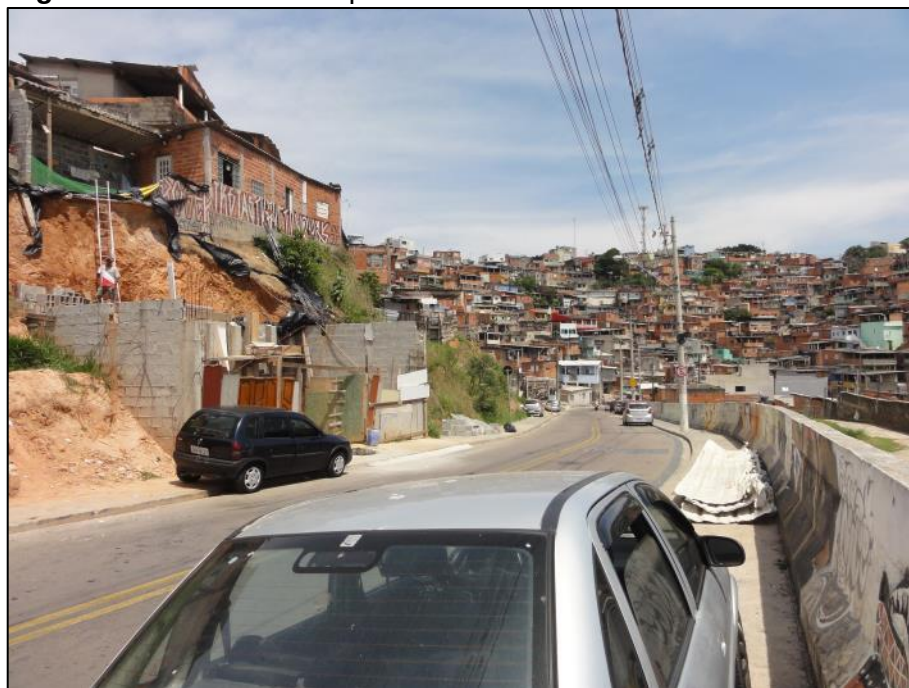
**Figura 65** – Detalhe da ruptura do talude.

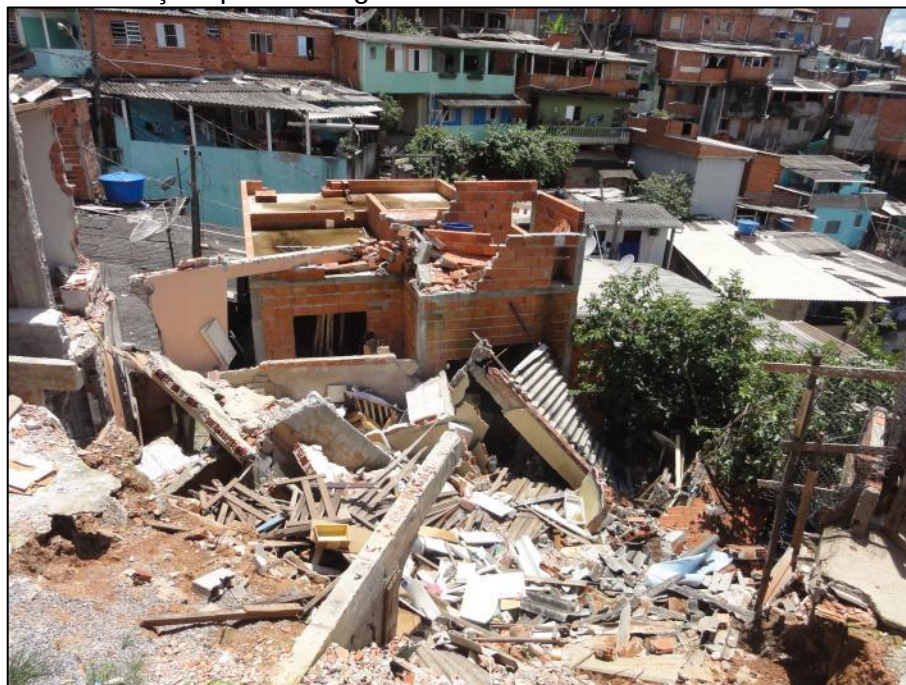
**Figura 67** – Destroços da moradia que colapsou. Notar a moradia em construção que foi atingida.

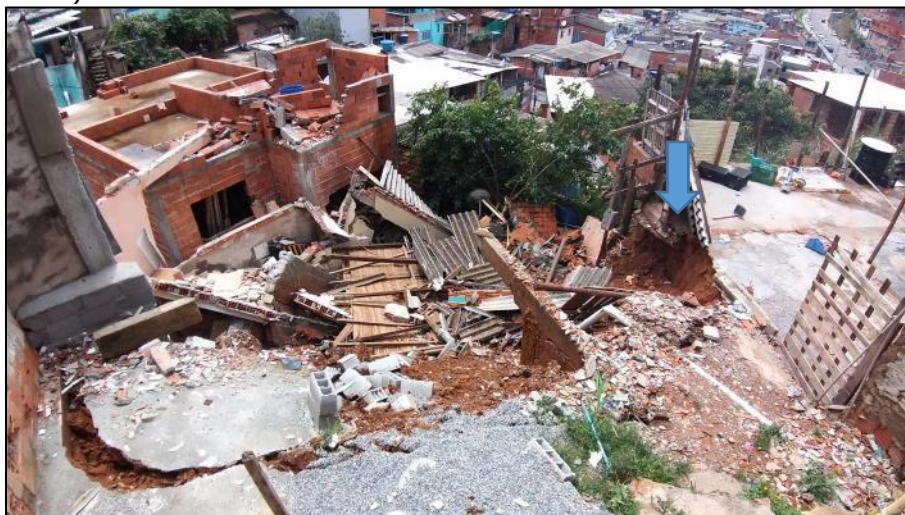
O talude de aterro possui uma altura de 4 m com moradia no topo e na base do mesmo (**Figura 69**). Na **Figura 70** é possível observar as trincas no talude de aterro.

**Figura 69** – Notar na lateral o material do talude de aterro (Seta Azul).

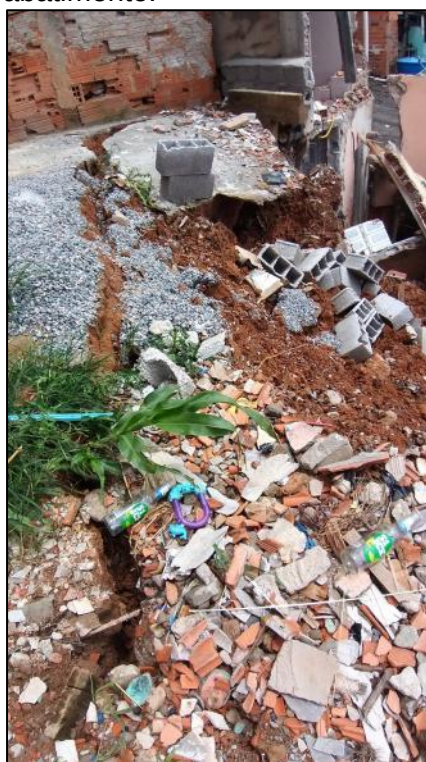
**Figura 70** – Observar a trinca no terreno e o degrau de abatimento.

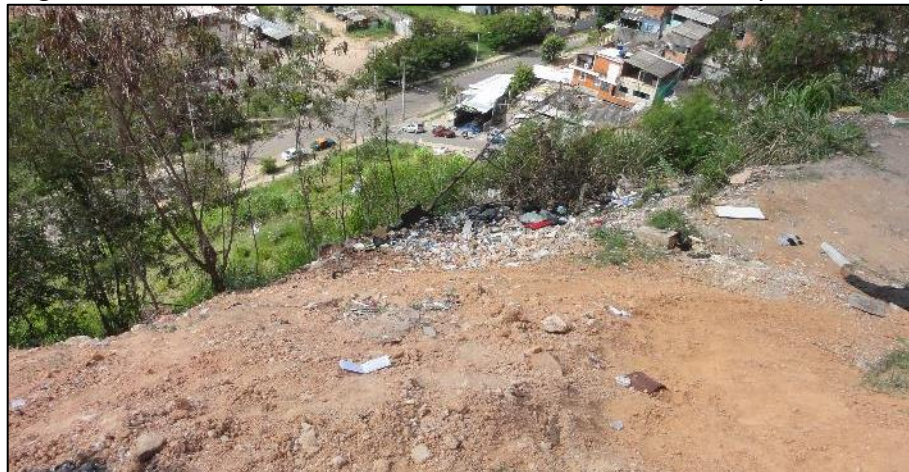
**Figura 75** – Descarte de resíduos sólidos em local inadequado.

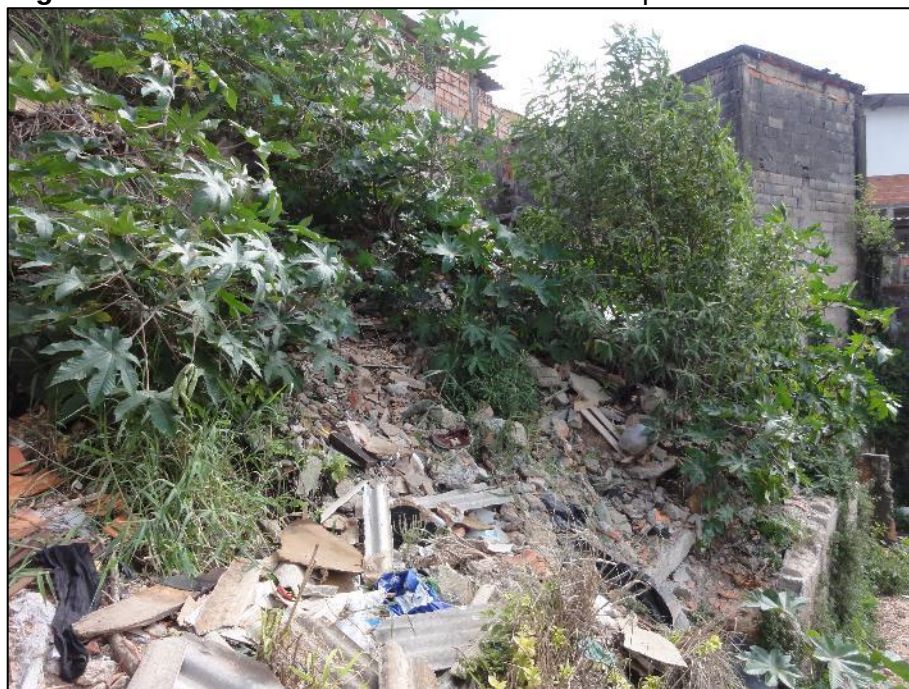
**Figura 76** – Descarte de entulho em local inadequado.

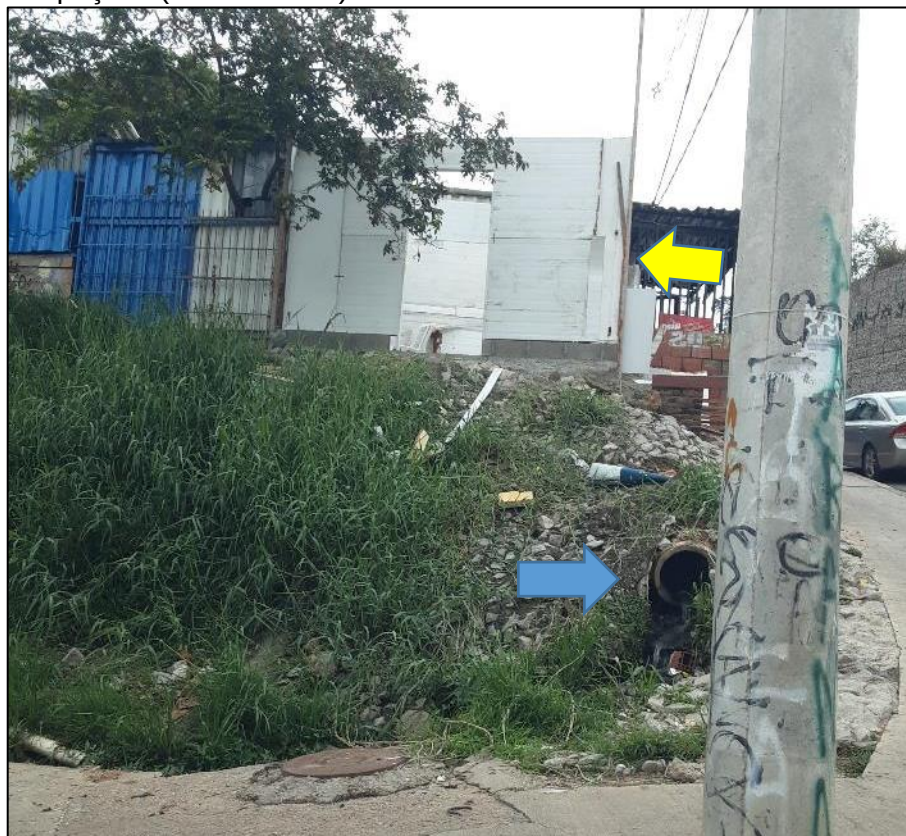
**Figura 78** – Lançamento de esgoto *in natura* (seta azul) e novas ocupações (seta amarela).
