**Relatório Técnico**  
**Nº 165 172-205**

FUMAS  
Volume 3  
31 de janeiro de 2022

Estudo técnico ambiental para subsidiar a regularização fundiária do Núcleo  
Jardim Vitória (Balsan), no município de Jundiaí, SP

Fundação Municipal de Ação Social - FUMAS

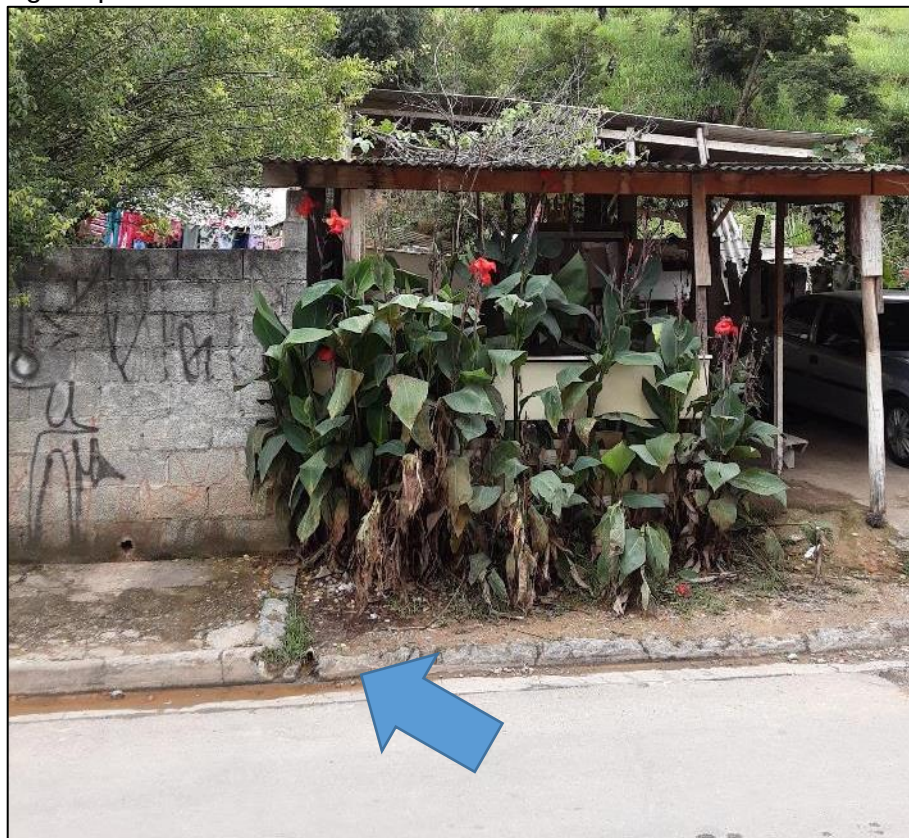
**Figura 30** – Evidências de água aflorante na rede de drenagem de águas pluviais.

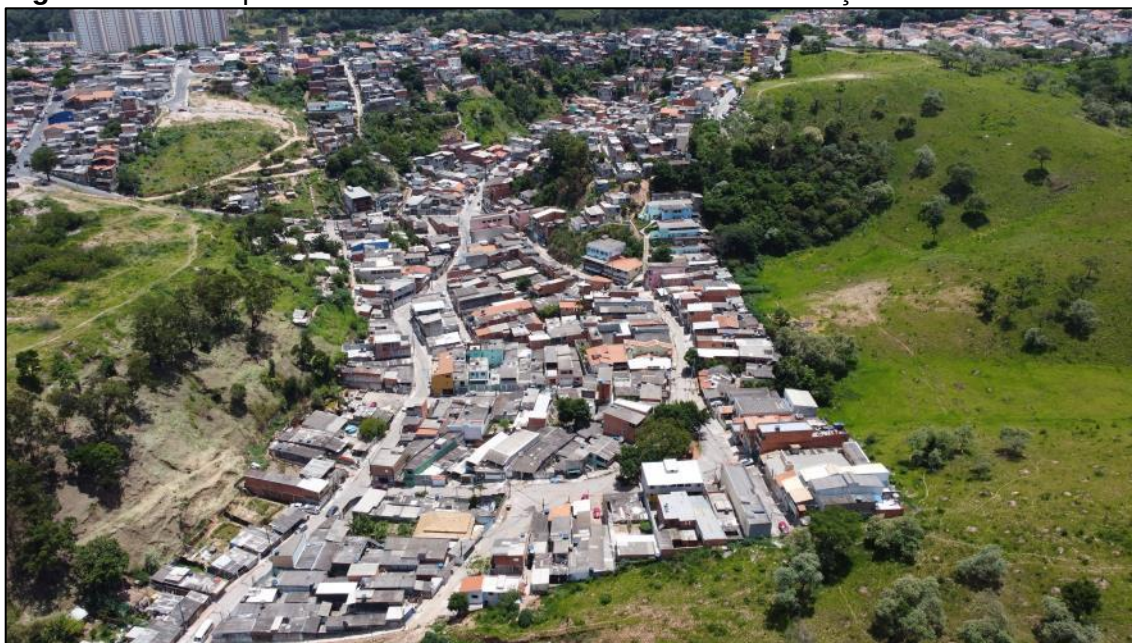
**Figura 46** – Vista parcial do setor JUN-03-01. Notar a consolidação do setor.

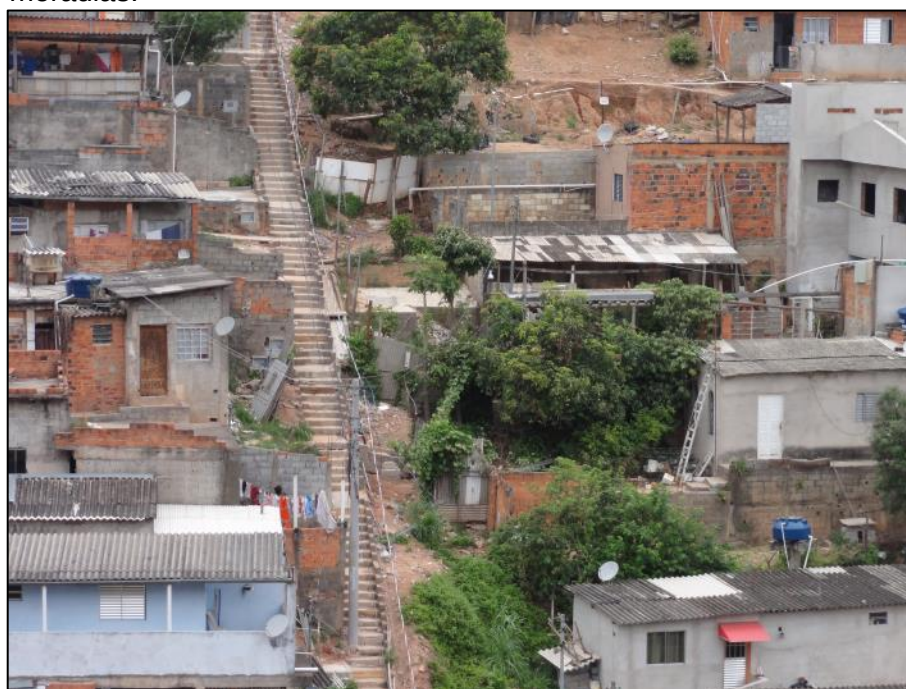
Os taludes de corte possuem alturas variando de 1 a 5 m e inclinação da ordem 90°, com moradias na base e no topo (**Figura 49**). As alturas dos taludes de aterro variam de 1 a 2 m com inclinações da ordem de 90°, as moradias distam em torno de 1 a 2 m do topo do talude de aterro. Também foram observados depósitos de lixo e entulho (**Figura 50**).

**Figura 49** – Talude de corte com moradias no topo e base das moradias.

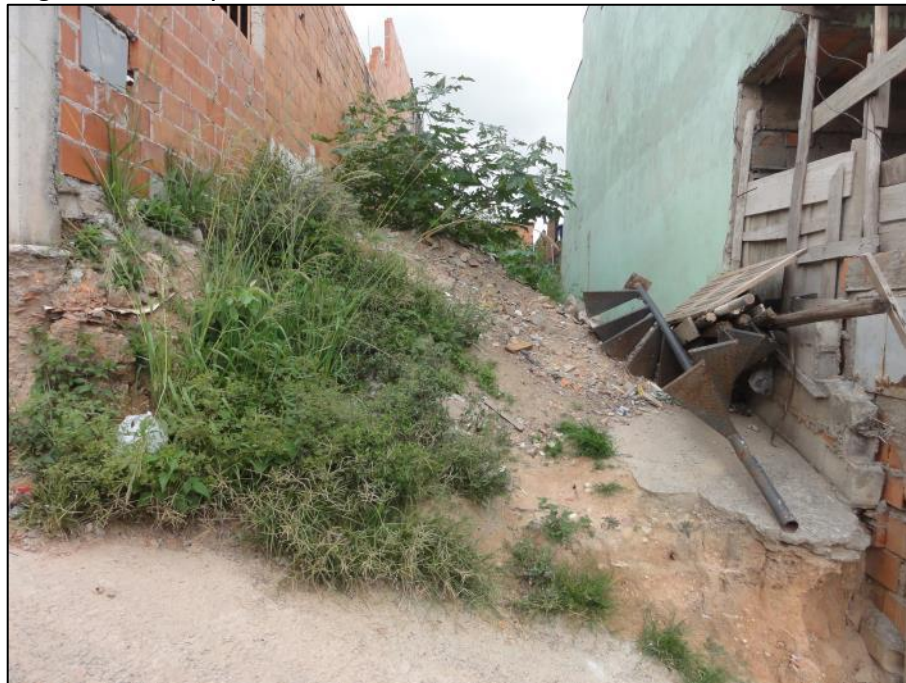
**Figura 50** – Depósito de entulho.

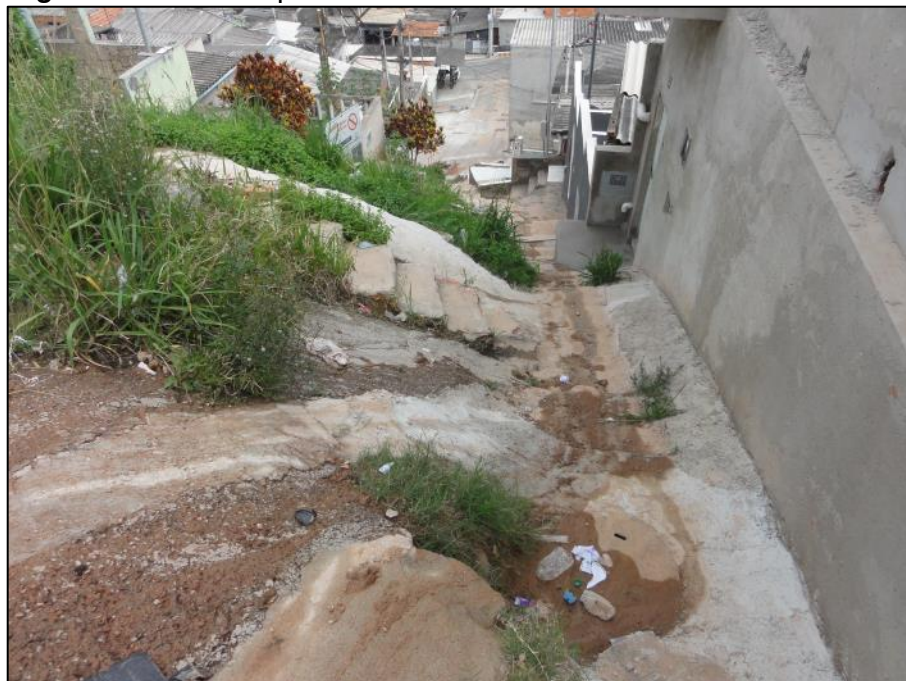
Foram observados problemas de acesso e de deficiência de sistema de drenagem nesses acessos na porção do setor com inclinações mais altas (**Figuras 51e 52**).

**Figura 51** – Notar a precariedade do acesso.

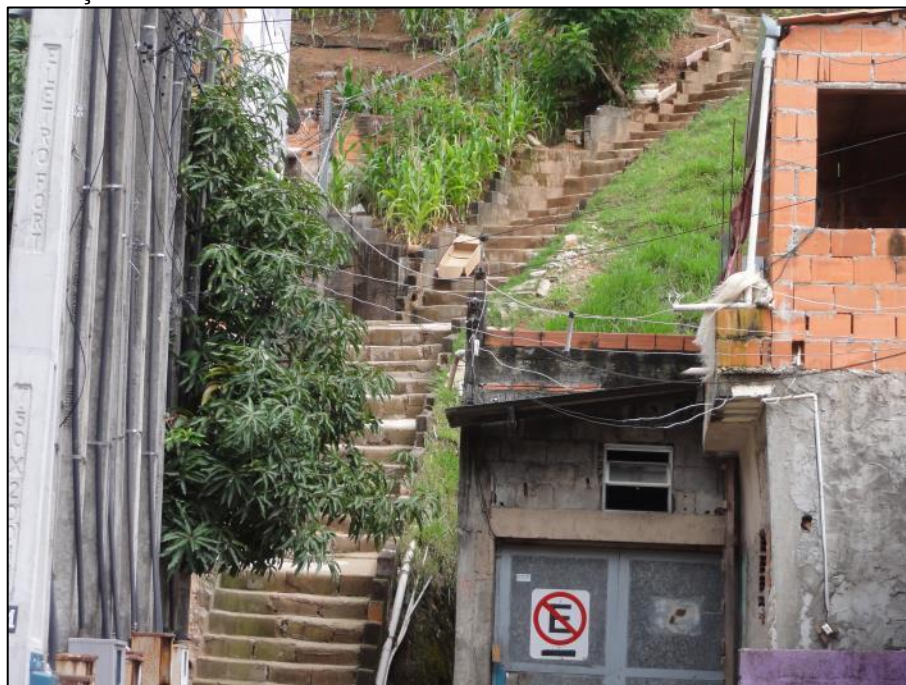
**Figura 52** – Observar a ausência de sistema de drenagem e as condições do acesso.

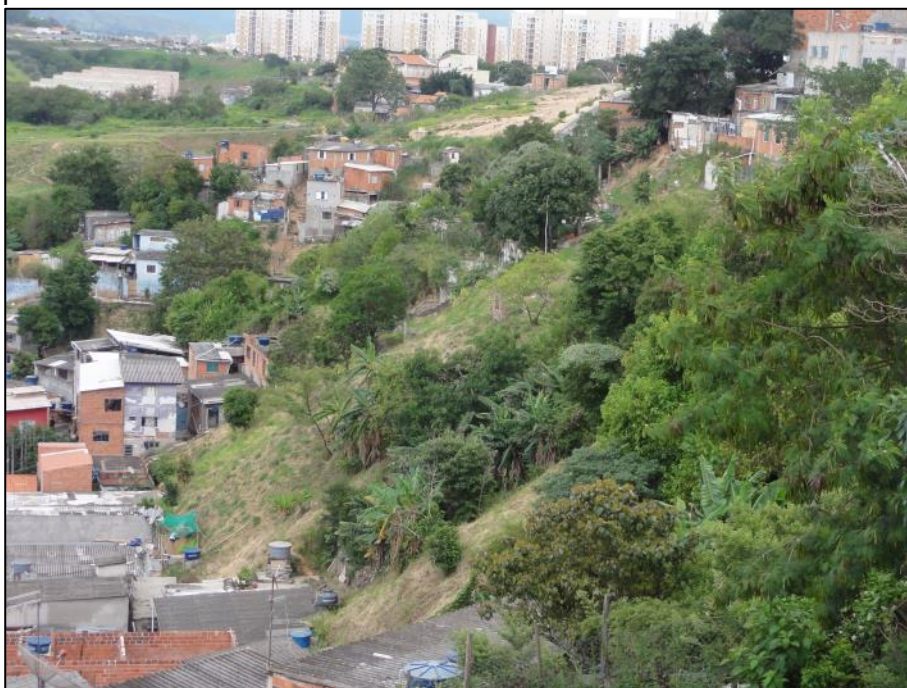
**Figura 56** – Taludes de corte na base da encosta. Notar a proximidade das moradias a base do talude.

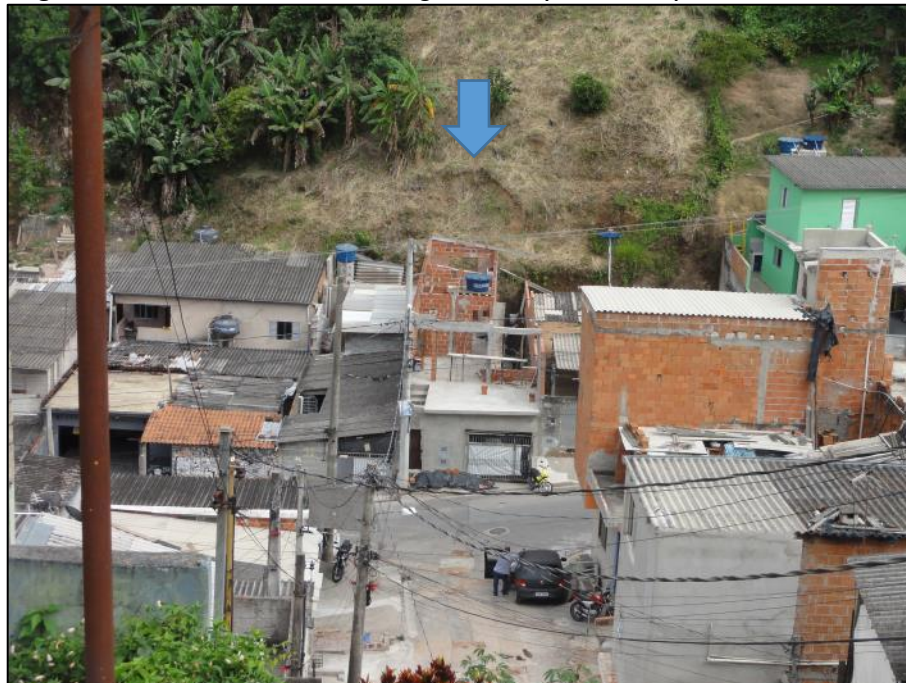
**Figura 57** – Cicatriz de escorregamento (Seta Azul).

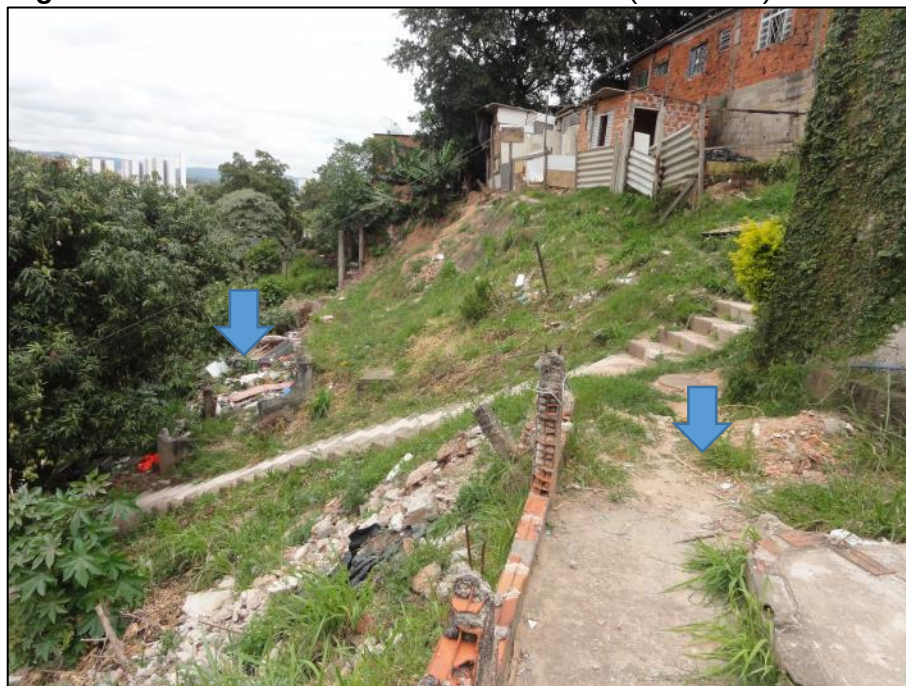
Na porção média da encosta foram observadas várias moradias desconstruídas e restando no local o entulho e parte da estrutura das mesmas **(Figura 58)**.

**Figura 58** – Notar as moradias desconstruídas (Seta Azul).

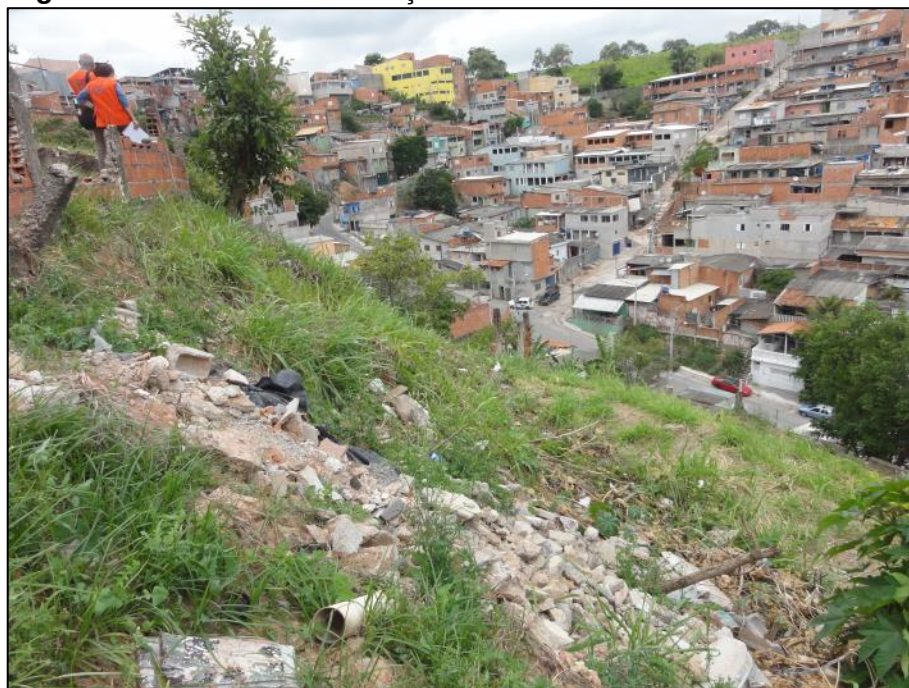
Foram observados também depósitos de entulho no setor **(Figura 59)**, escadas de acesso sem corrimão e sem sistema de drenagem **(Figura 60)**. E também verificou-se

**Figura 59** – Lixo e entulho lançado na encosta.

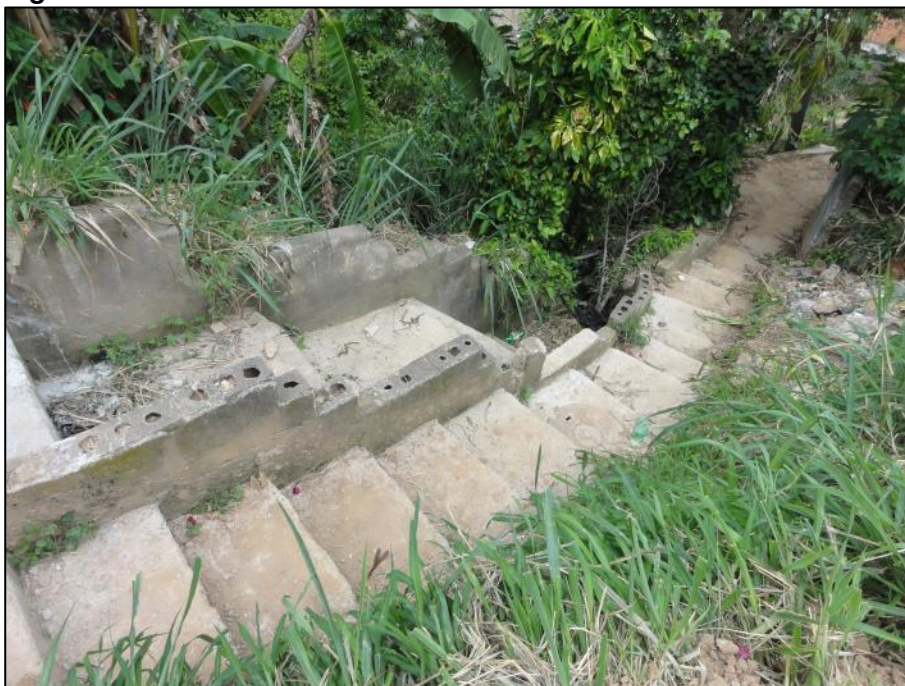
**Figura 60** – Escada de acesso sem corrimão.

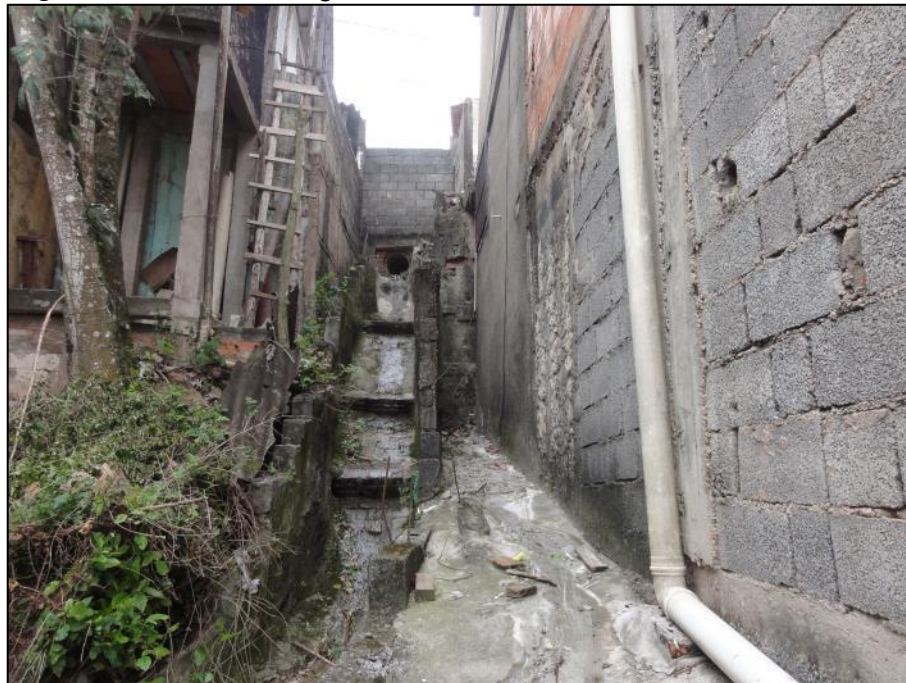
**Figura 64** – Escada d'água danificada.

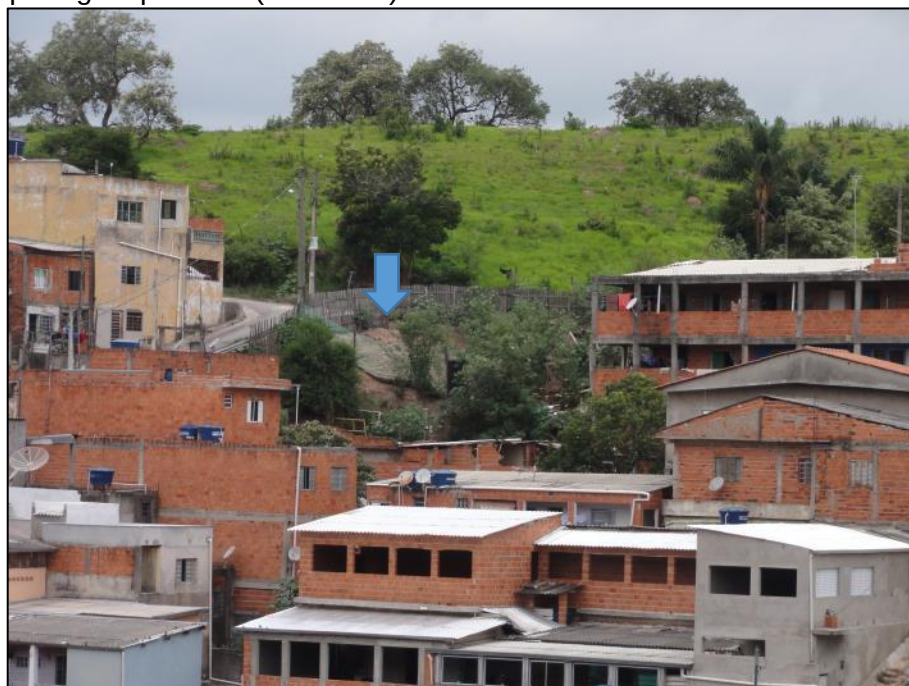
**Figura 66** – Vista do setor. Notar o talude de aterro no topo protegido por lona (Seta Azul).

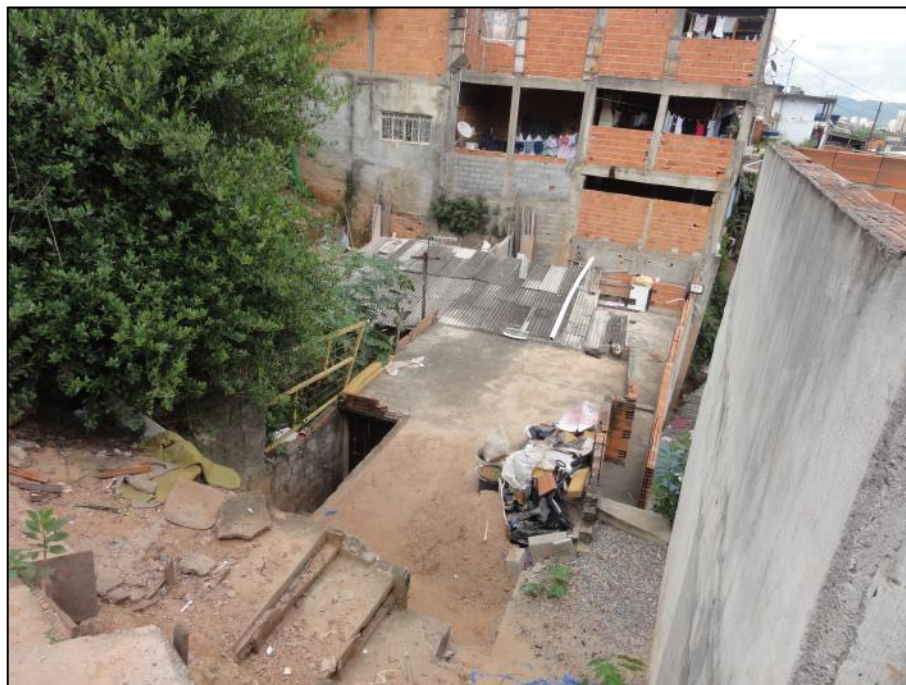
**Figura 67** – Talude de corte ao lado esquerdo da que foi construída abaixo do nível da rua..

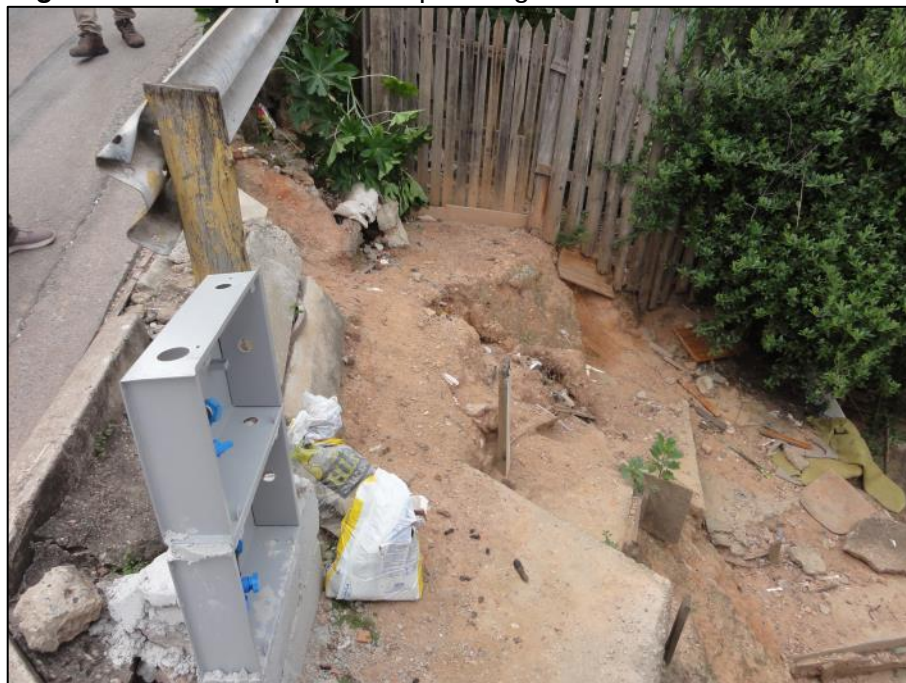
**Figura 68** – Erosão provocada pelas águas da via.

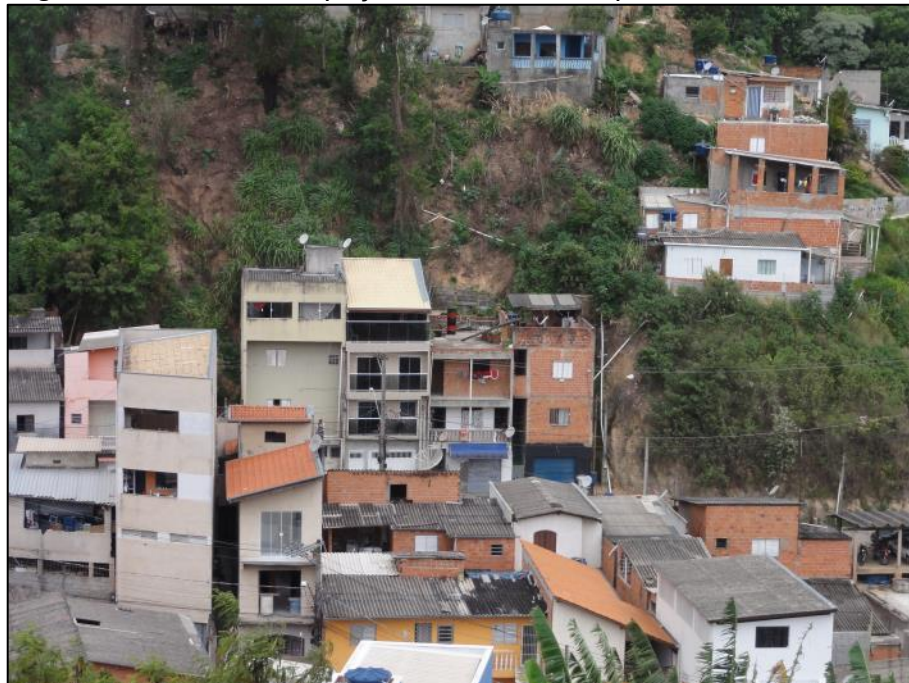
**Figura 70** – Notar a ocupação na base e no topo do talude..

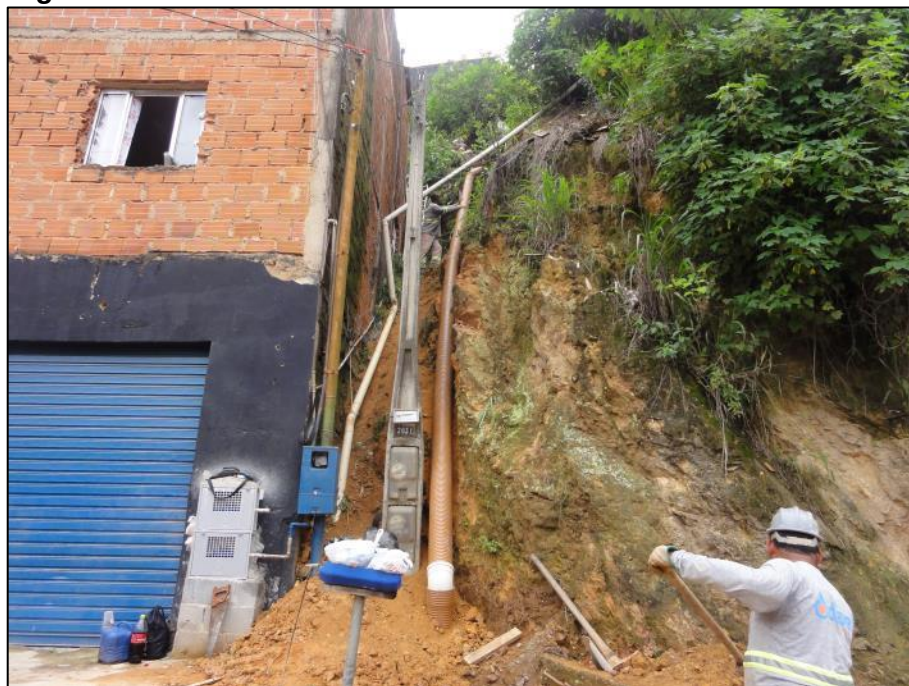
O talude de corte possui alturas que variam de 3 m a 8 m de altura com inclinação de 90° (**Figura 71**). O DAE está implementando a rede de coleta de esgoto (**Figura 72**).

**Figura 71** – Notar a altura do talude de corte.
