Hospital de Caridade São Vicente de Paulo

Conjunto Arquitetônico

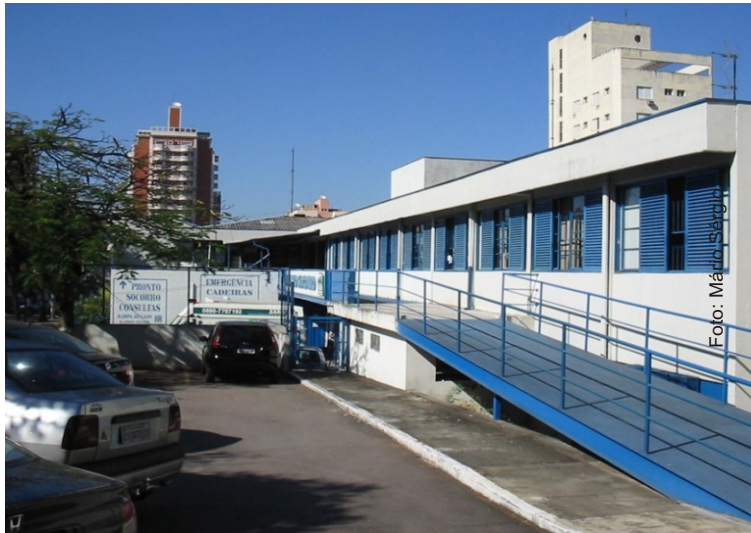
O edifício forma um conjunto com a praça D. Pedro II, a Casa de Saúde Dr. Domingos Anastásio e a Cada da Criança.

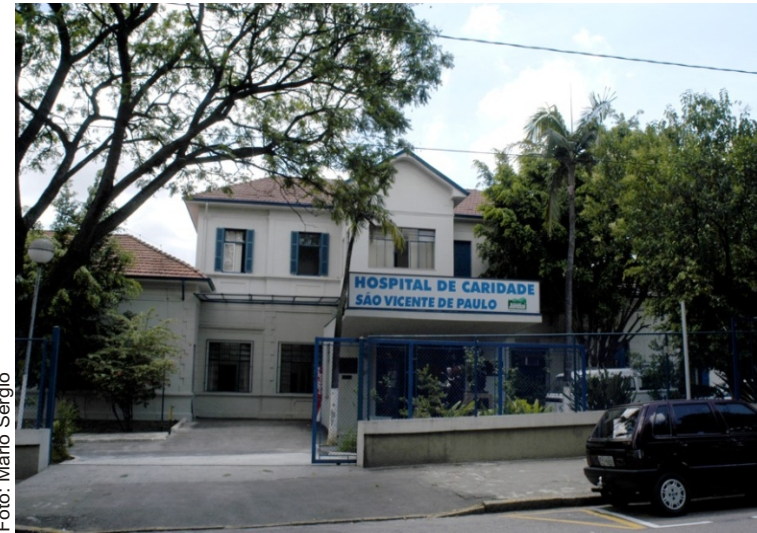
A composição original do prédio foi comprometida pelas sucessivas reformas ocorridas ao longo do tempo.
