Igreja do Traviú

Grau de Proteção: 1

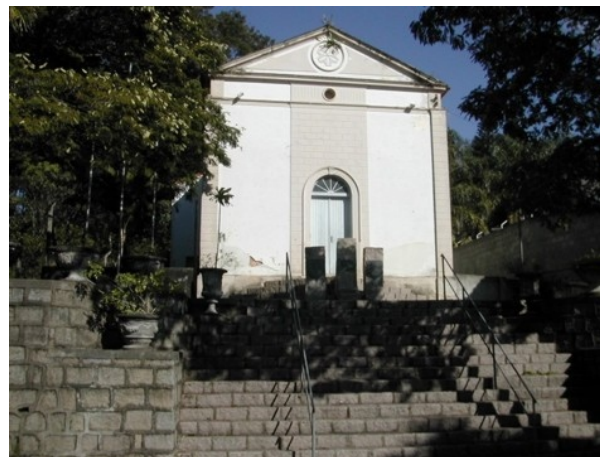
Foto: Marco Antônio de Oliveira

O edifício carrega linhas puras e simples do acervo clássico. É um exemplar de arquitetura eclética, que expressa na fachada ornamentos marcantes deste estilo: frisos demarcando a estrutura, o frontão com o óculo e a porta com arco abatido.

Estrutura: alvenaria auto-portante de tijolos de barro maciços

Cobertura: telhas cerâmicas do tipo capa e canal sobre estrutura de madeira em 2 águas.

Vedos: tijolos de barro maciços sobrepostos e massa, com técnica semelhante a taipa.

Vãos, Esquadrias Externas: fachada frontal composta por porta de arco pleno centrada, com duas folhas cegas de abertura para o interior. As janelas laterais são de arco abatido e bandeira com duas folhas de madeira de abertura para o interior.

Revestimentos Externos: argamassa e pintura
