# SETORIZAÇÃO DE ÁREAS EM ALTO E MUITO ALTO RISCO A MOVIMENTOS DE MASSA, ENCHENTES E INUNDAÇÕES

Jundiaí - SP  
Maio de 2018

SP\_JUNDIAI\_SR\_1\_CPRM  
Jardim Tamoio - Rua Bastos e Travessa A  
UTM - 23k, 311001 m E, 7434071 m N (SIRGAS 2000)

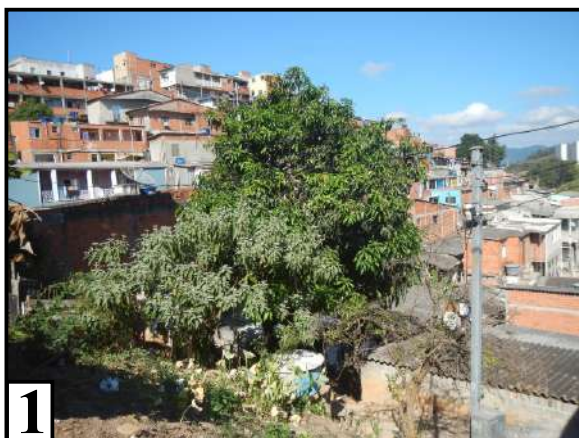
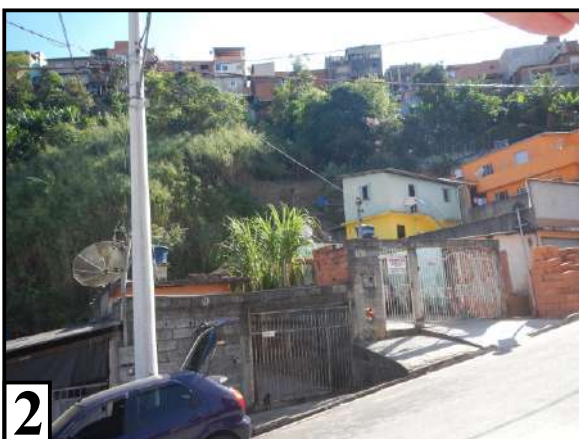
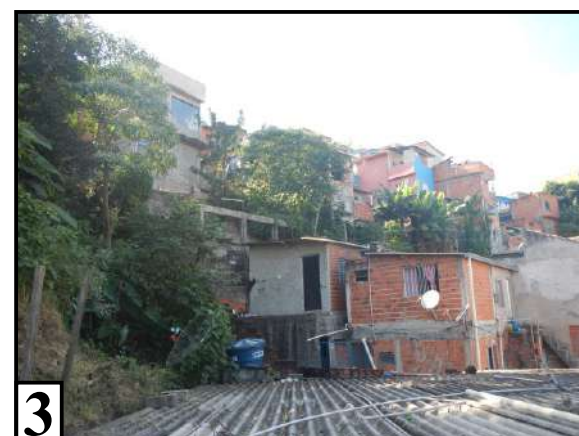
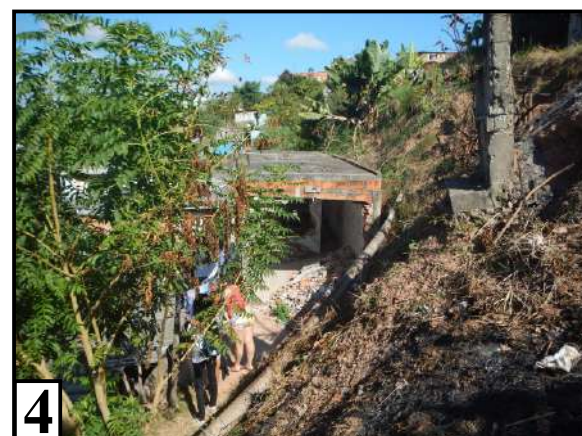
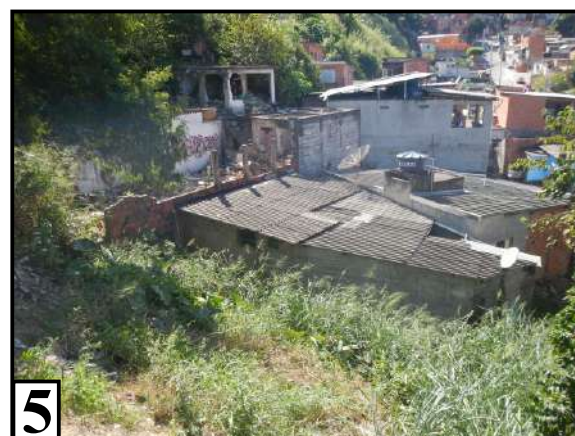
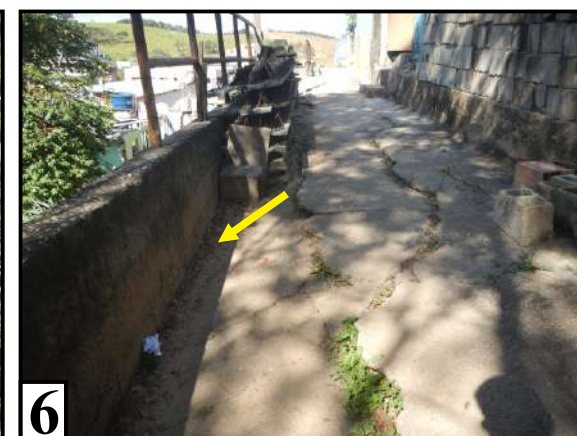
**Descrição:** Setor sujeito a deslizamento planar e rastejo. Área de ocupação irregular antiga (**Fotos 1, 2 e 3**), onde todo o morro foi densamente ocupado por moradias de alvenaria, utilizando de métodos construtivos de corte e aterro. Segundo a Defesa Civil, há várias ocorrências de deslizamentos nos últimos anos, tendo, inclusive, ocorrido a retirada de moradores e a demolição parcial de algumas casas (**Fotos 4 e 5**), porém, outras moradias resistem em meio àquelas que foram demolidas. Há indícios de movimentação do terreno em toda a encosta, como muros embarrigados e trincas no terreno (**Foto 6**). Foi relatado que parte das águas pluviais não são drenadas de forma correta, situação que é ampliada em eventos pluviométricos intensos, quando estas águas escoam diretamente sobre o talude, encharcando-o e potencializando processos erosivos e aumentando a instabilidade do maciço. As moradias não possuem recuo com relação ao talude (**Fotos 4 e 5**), aumentando o risco em caso de desestabilização do talude.

**Tipologia do processo:** Deslizamento planar e rastejo

**Grau de risco:** Muito Alto

- Monitoramento frequente pela Defesa Civil das condições de estabilidade do setor e do entorno, enquanto medidas estruturais definitivas não sejam tomadas para mitigar ou eliminar o risco constatado. O monitoramento se faz necessário para em caso de evolução situacional adversa que sejam tomadas as medidas cabíveis para salvaguardar os moradores;

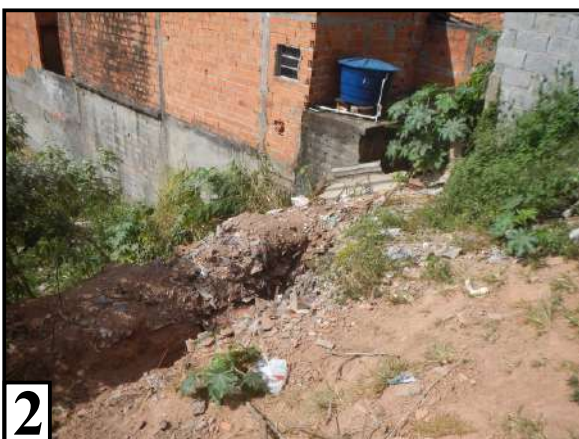
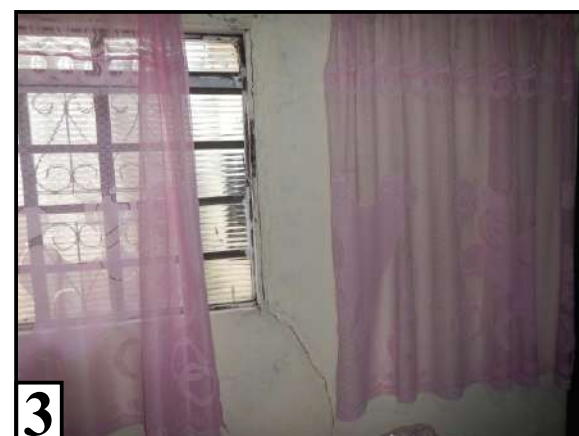
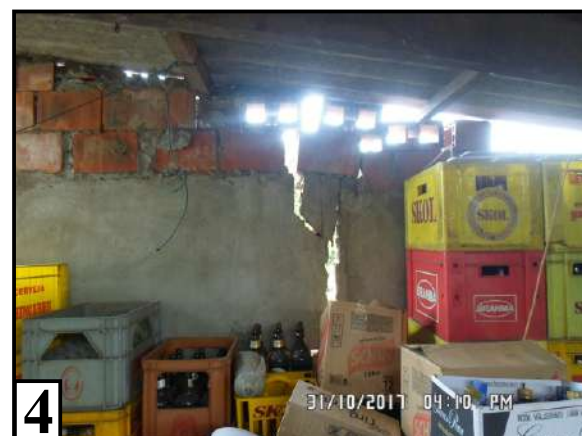
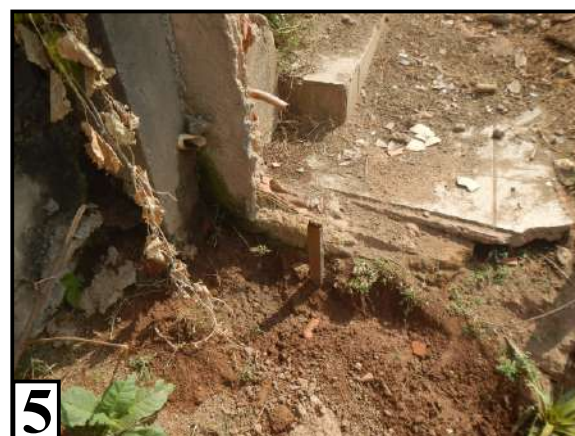
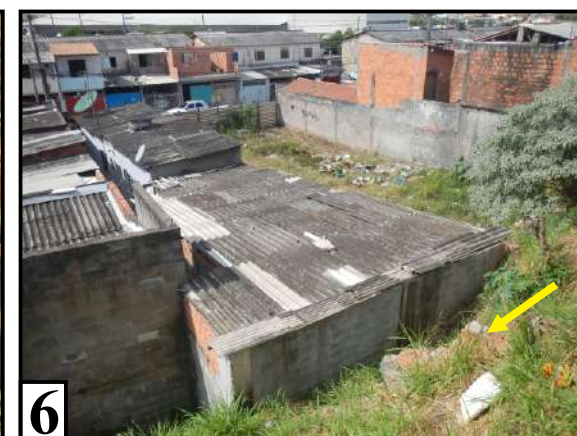
**Descrição:** Setor sujeito a deslizamento planar e rastejo. Área ocupada por moradias de alvenaria regulares, utilizando de métodos construtivos de corte e aterro sem critérios técnicos adequados (**Foto 1**). Segundo a Defesa Civil, já houve algumas ocorrências de deslizamentos nos últimos anos. Há indícios de movimentação do terreno, como muros embarrigados e trincas no terreno e em algumas casas (**Fotos 2, 3 e 4**) (Foto 4 cedida pela Defesa Civil Municipal: Geólogo Bruno Rocha). Há lançamento de águas servidas diretamente no talude (**Foto 5**), situação que é ampliada em eventos pluviométricos intensos, quando estas águas se juntam às águas pluviais e escoam diretamente sobre o talude, encharcando-o e potencializando processos erosivos e aumentando a instabilidade do maciço. Muitas moradias não possuem recuo com relação ao talude (**Foto 6**), aumentando o risco em caso de desestabilização do talude.

**Tipologia do processo:** Deslizamento planar e rastejo

**Grau de risco:** Alto

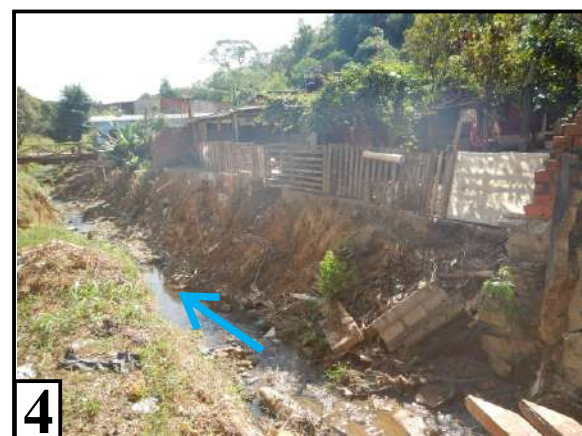
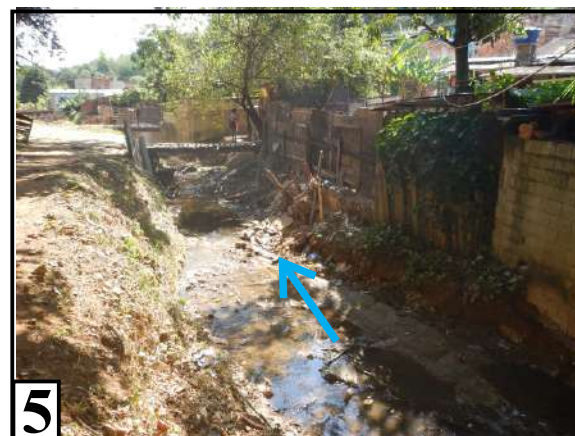
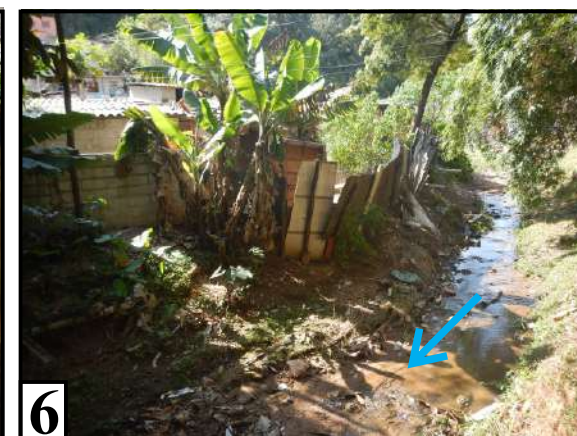
**Descrição:** Setor sujeito à inundações de córrego e solapamento de margem no qual existem residências próximas à margem erodida, apresentando degrau de abatimento (**Foto 1**). O percurso do córrego está muito próximo das moradias (**Fotos 2, 3, 4, 5 e 6**), sendo que algumas não possuem muros, apenas cercas de madeira que não impedem a entrada de água vinda do córrego (**Fotos 4, 5 e 6**). Existem vários registros de inundações das residências devido ao transbordamento do curso d'água, conforme relatado pela Defesa Civil. Também existe relato de residências que foram interditadas pela Defesa Civil, porém os moradores voltaram a ocupar sem que fossem feitas medidas de proteção. O córrego encontra-se com detritos (**Foto 2**), resíduos sólidos, vegetação e margens assoreadas (**Foto 4**), aumentando o risco de inundações.

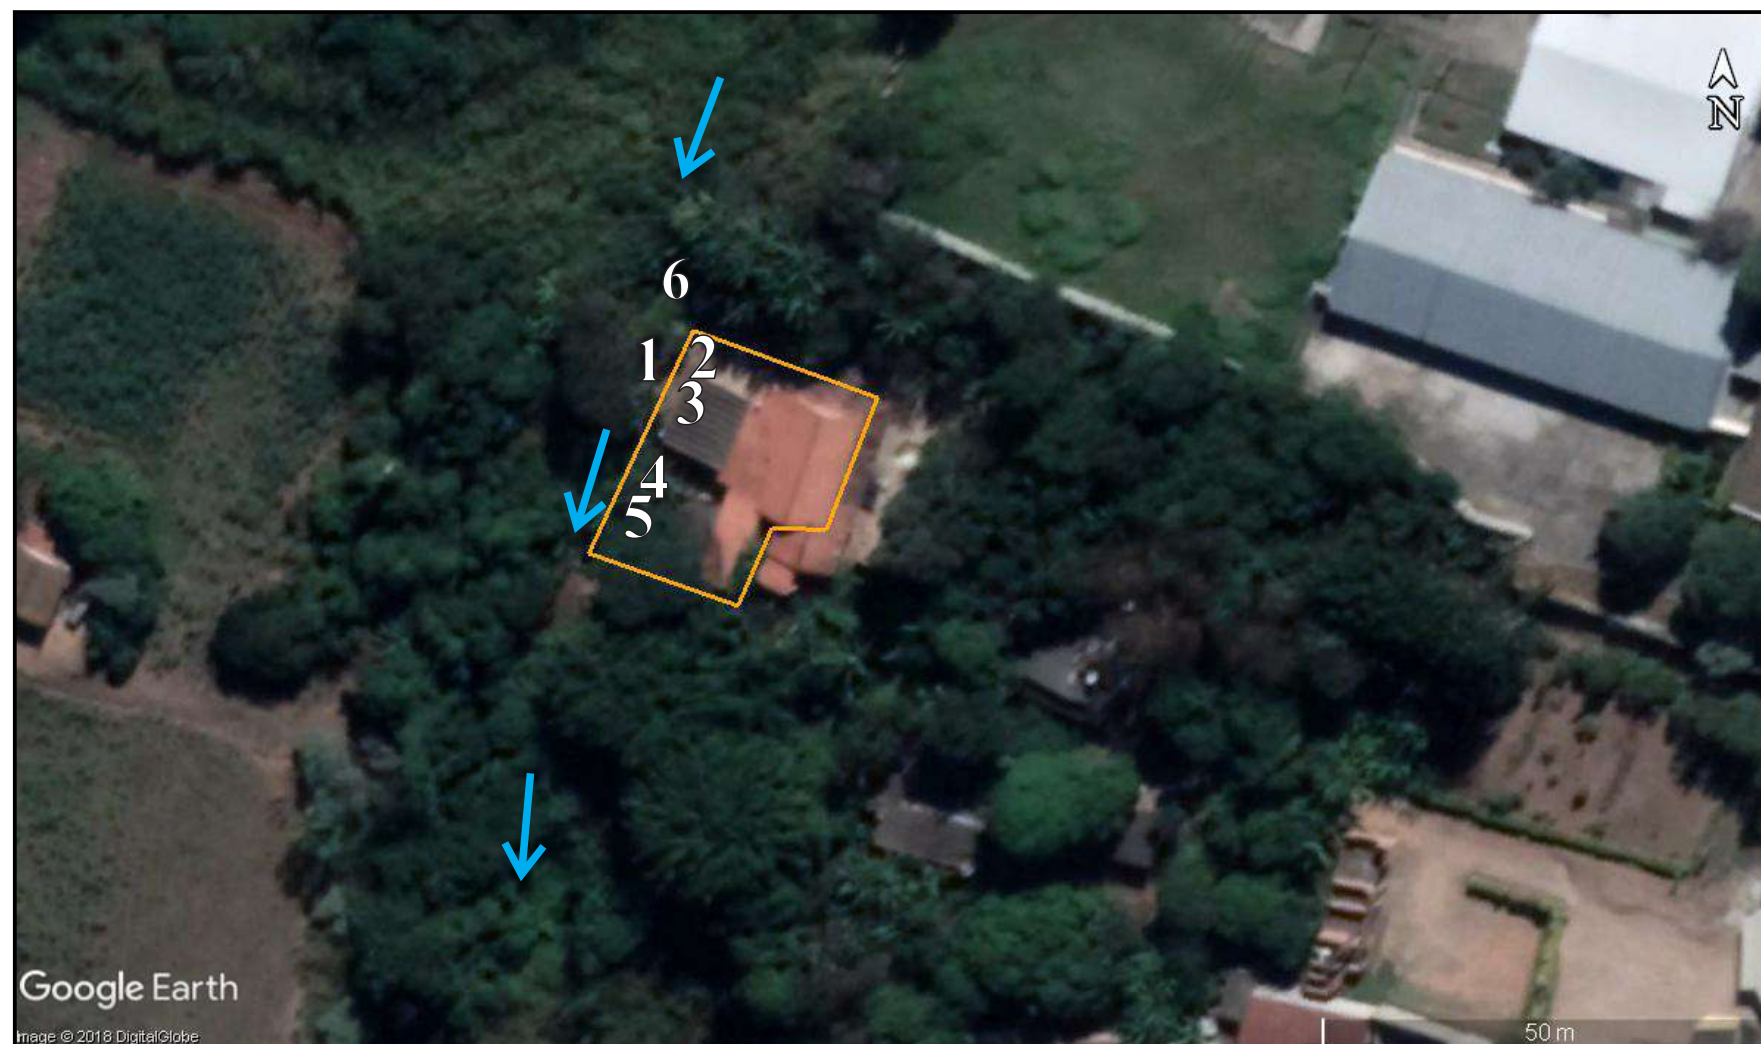
**Descrição:** Local com solapamento de margem (processo erosivo na margem do rio) de um pequeno curso d'água (**Foto 1**), afluente do Rio Jundiaí. A erosão iniciou em 2016 e vem evoluindo rapidamente, estando hoje em estado avançado, o que levou a Defesa Civil a interditar parcialmente o imóvel. O local apresenta inúmeras evidências da desestabilização do terreno, como degraus de abatimento, trincas no solo da garagem e nas paredes de um cômodo anexo a casa (**Fotos 2, 3, 4 e 5**).

São verificadas tubulações de drenagem pluvial destruídas e carreando as águas de forma desorientada diretamente sobre a área já colapsada, à margem do córrego (**Foto 6**). Há também o lançamento de águas servidas diretamente no solo às margens do córrego (**Foto 5**).

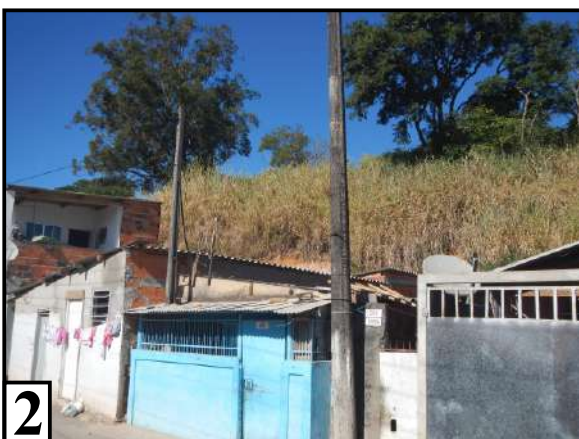
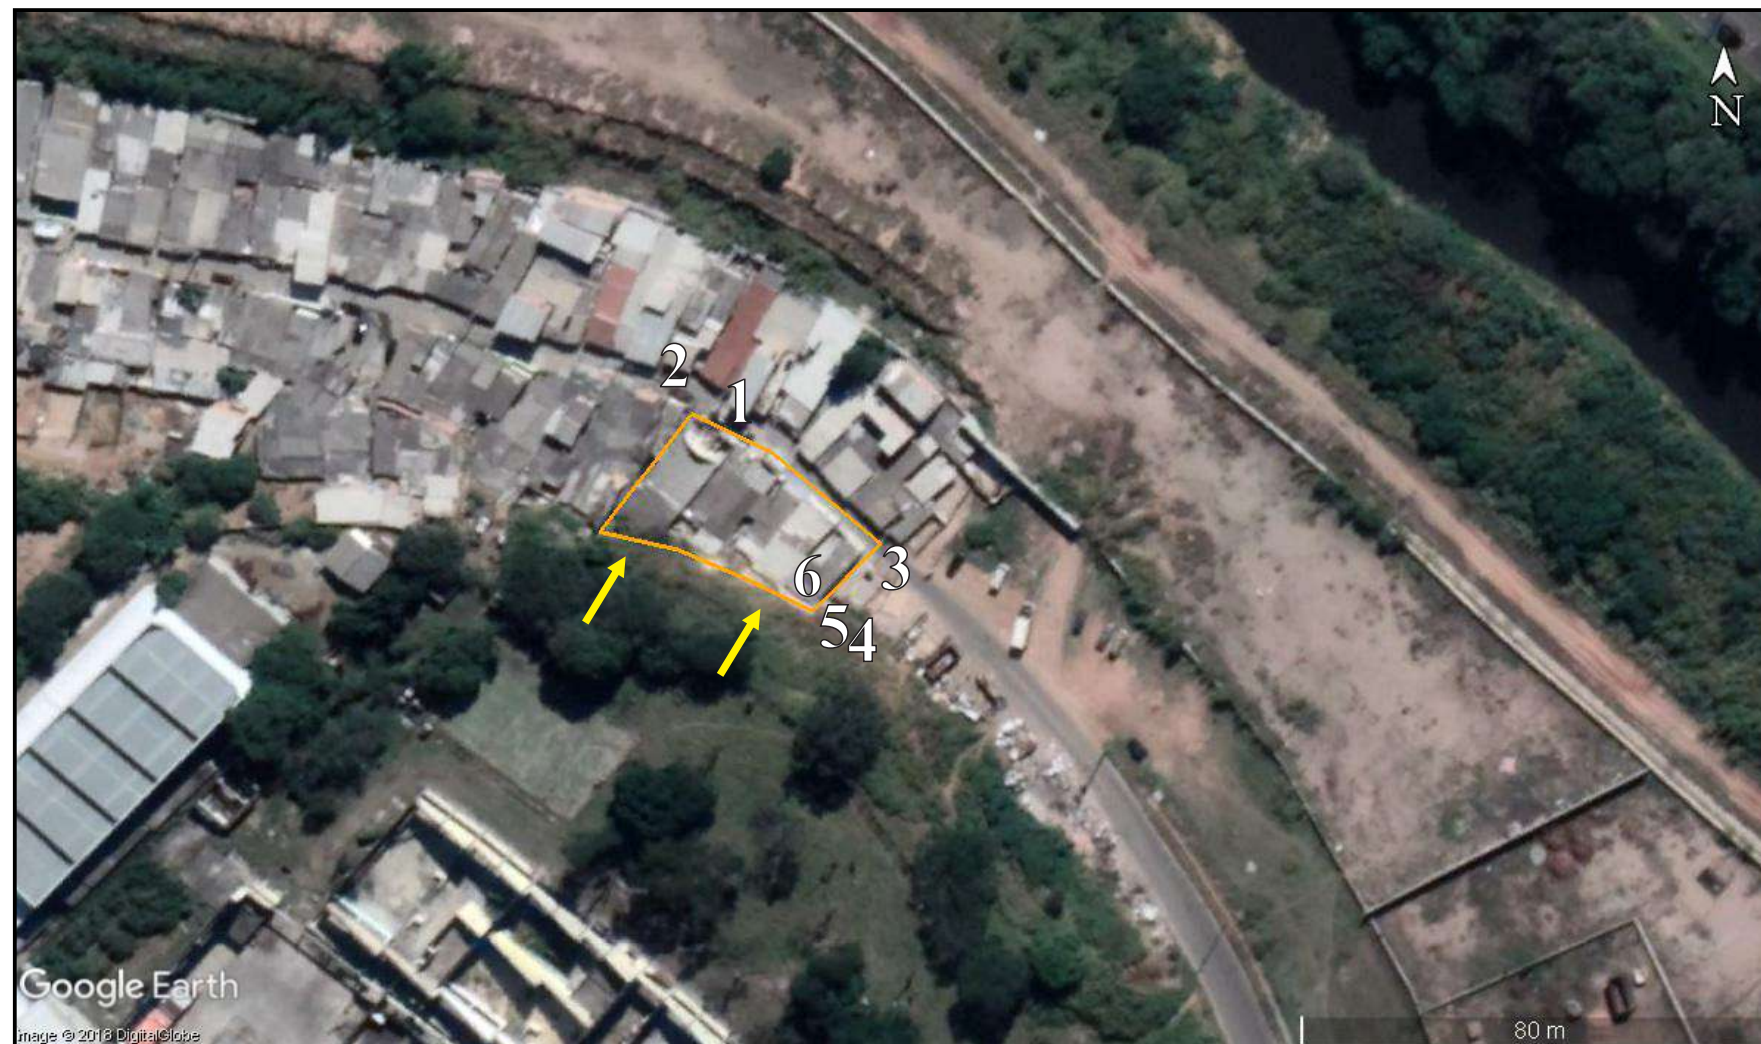
**Descrição:** Setor sujeito a deslizamento planar. Talude de corte com aproximadamente 6 metros de altura e com inclinação vertical, realizado sem critérios técnicos adequados (**Fotos 1, 2, 3, 4, 5 e 6**). Segundo a Defesa Civil já houve ocorrências no local quando do deslizamento de solos sobre as residências, que se encontram na base e muito próximas ao talude (**Fotos 4 e 5**). As construções existentes, aparentemente, apresentam um padrão estrutural baixo, apesar de serem todas de alvenaria, o que potencializa o risco. Não há drenagem no topo do talude, fazendo com que as águas pluviais escoem diretamente na encosta, acelerando os processos erosivos e aumentando a instabilidade do maciço. Atualmente, no topo da encosta não há ocupação.

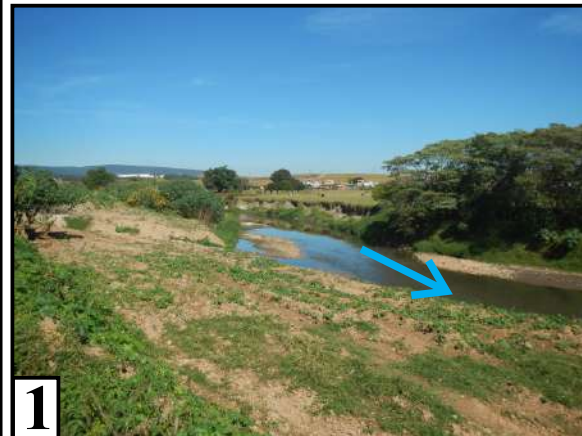
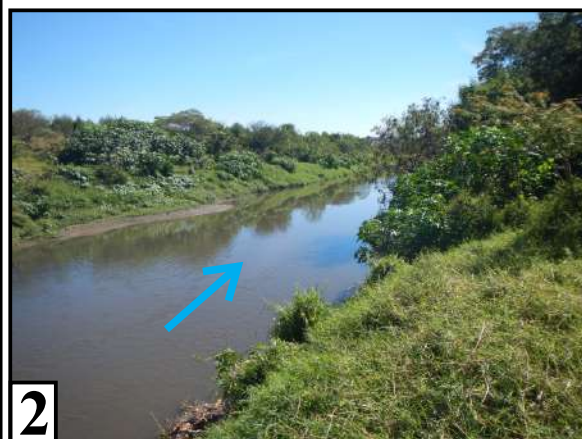
O percurso do córrego está distante em torno de 60m das residências; embora tenha sido feito um aterramento para aumentar o talude na margem direita (**Fotos 1 e 2**), relatos da Defesa Civil indicam que ainda ocorre transbordamento do rio e inundação das ruas adjacentes.

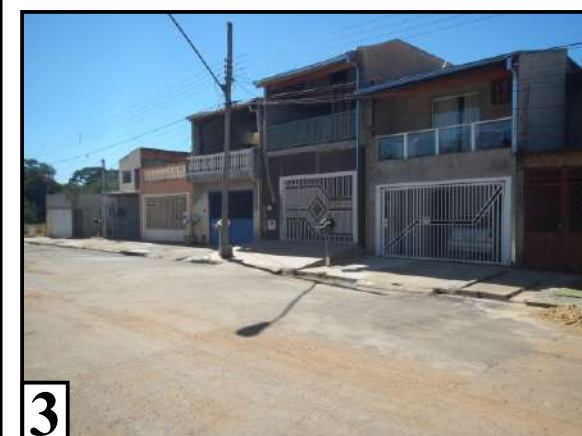
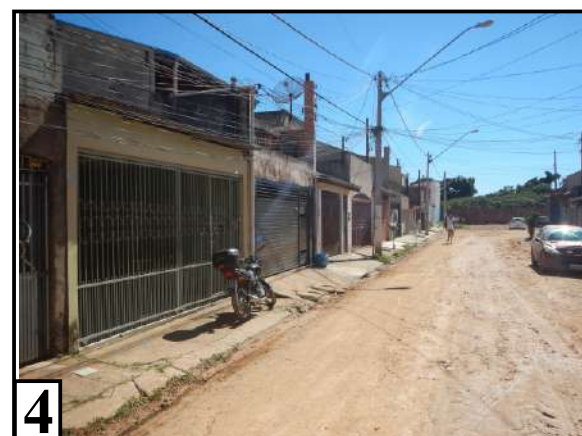
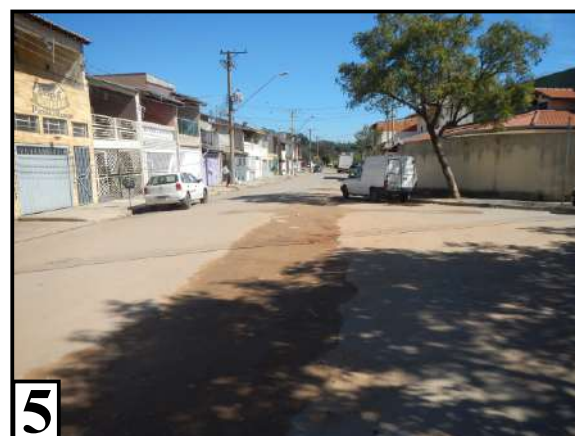
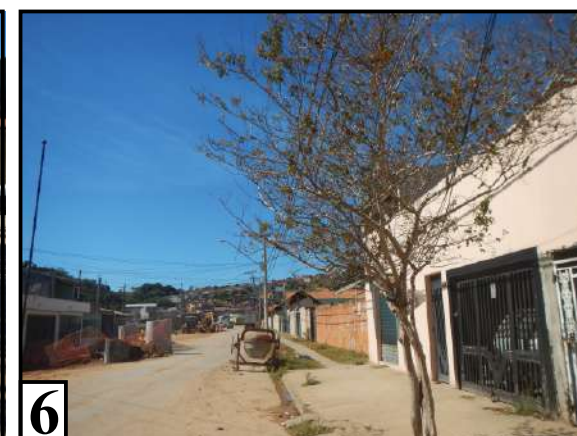
As **Fotos 3, 4, 5 e 6** apresentam as ruas em que há registro de inundação; conforme relatos de morador do local, em cheias do Rio Jundiaí ocorre o retorno de água pela drenagem. No momento da visita percebeu-se que estavam sendo feitas obras nas galerias de drenagem das ruas. O morador também comentou que em situações de transbordamento do Rio Jundiaí, a água corre pelas ruas e entra nas casas através dos portões.

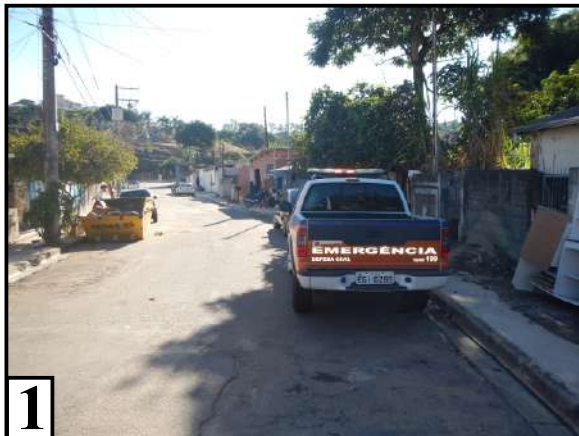
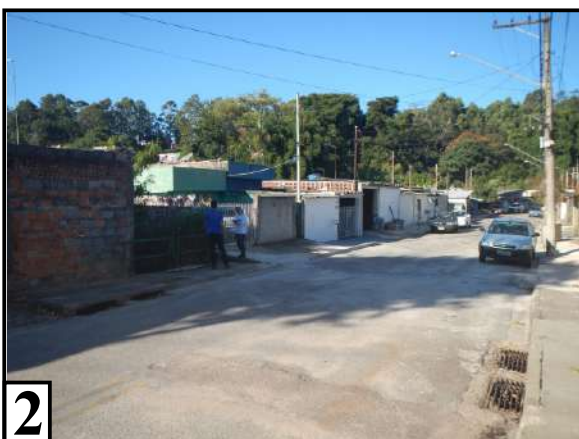
O córrego tem seu curso atrás de uma quadra com residências, estando muito próximo aos fundos das moradias. Conforme relatos da Defesa Civil, há registros que a água atingiu a rua, passando pelas casas (**Fotos 1 e 2**).

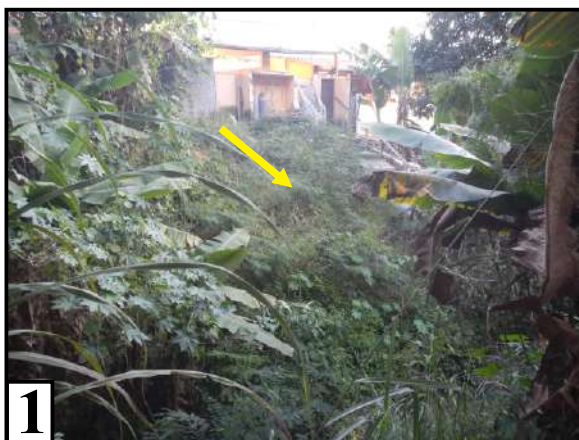
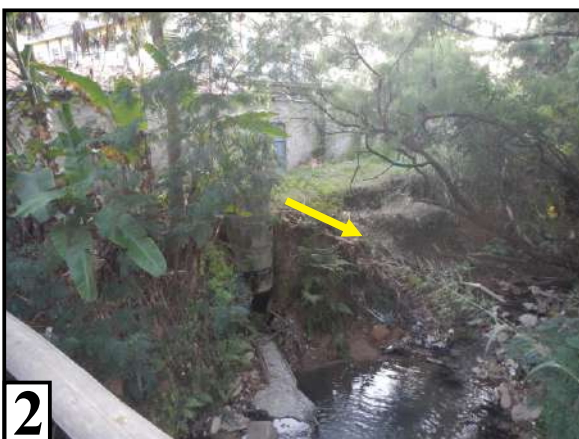
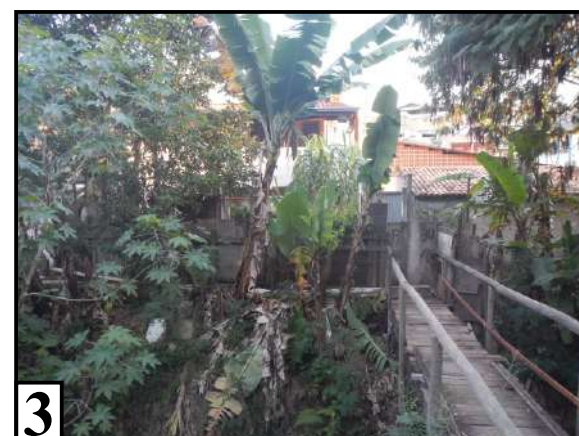
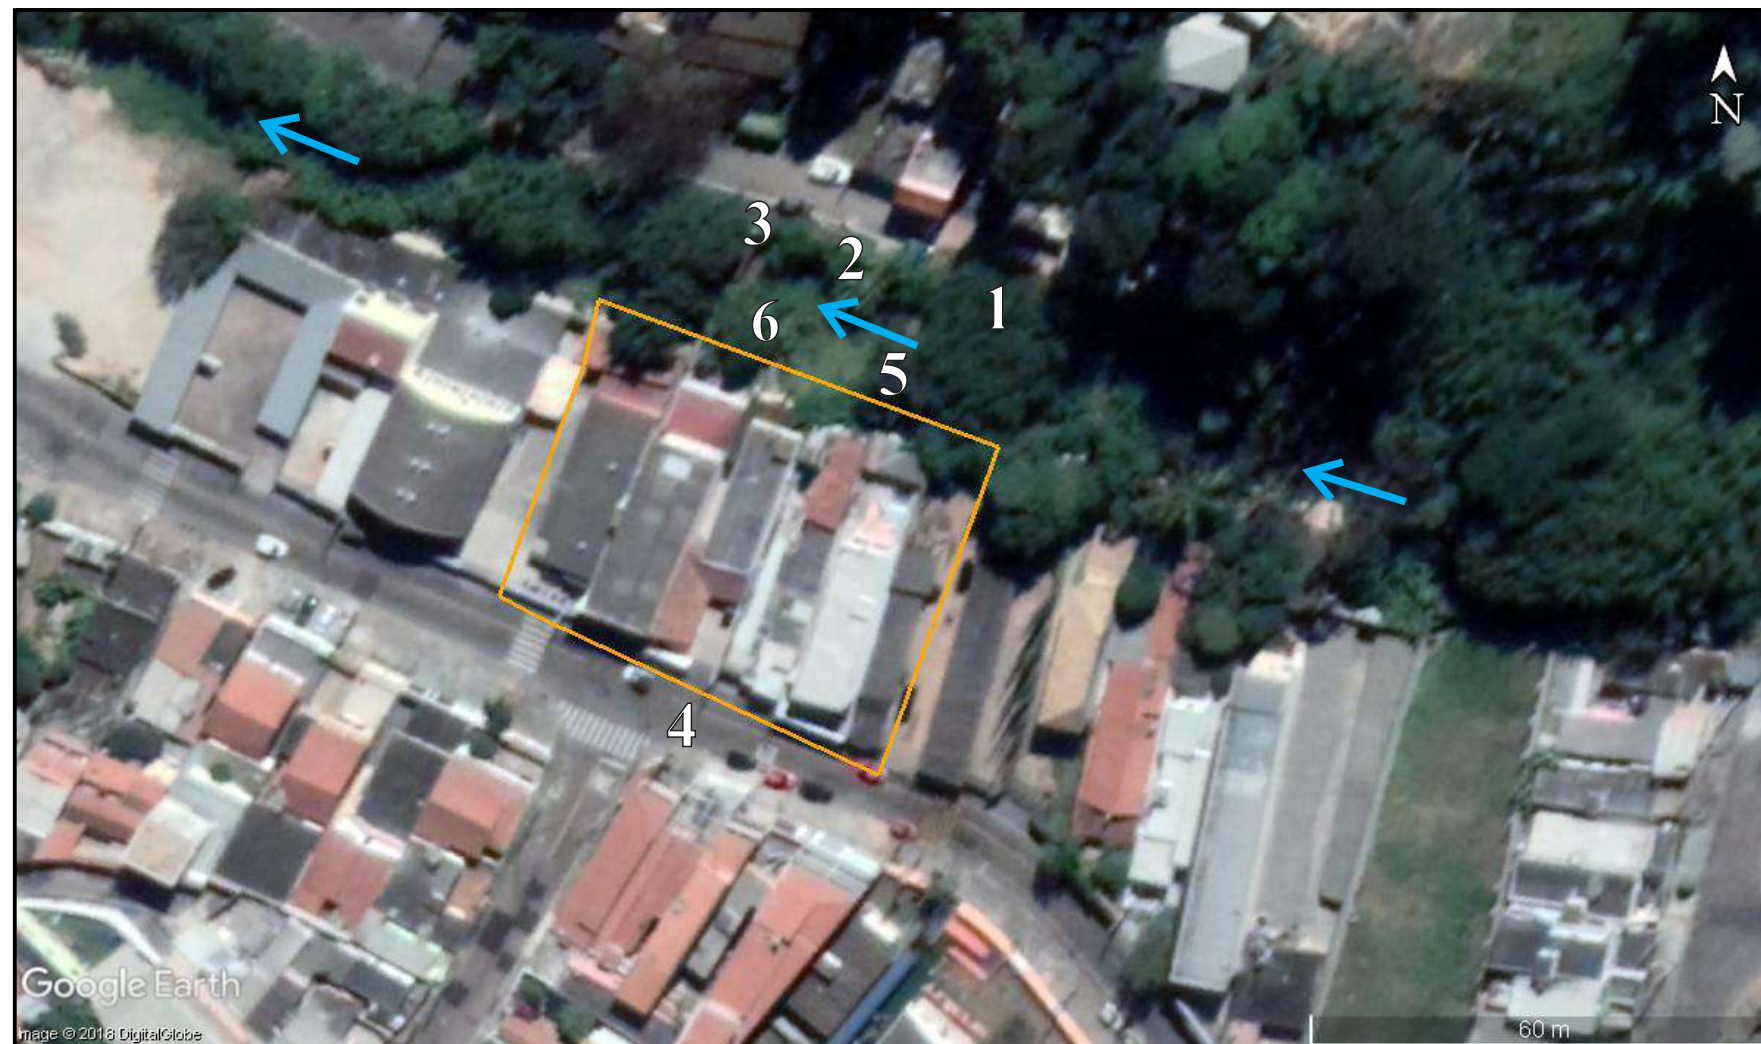
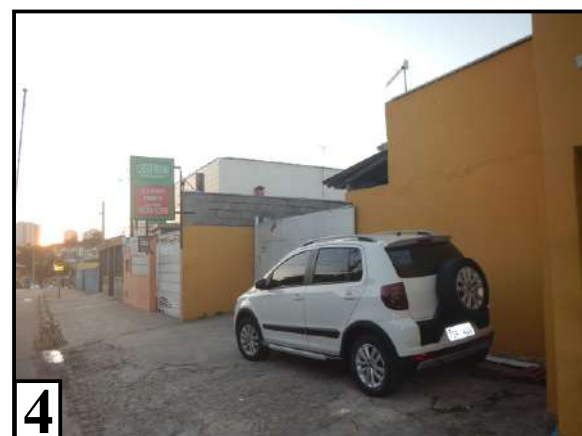
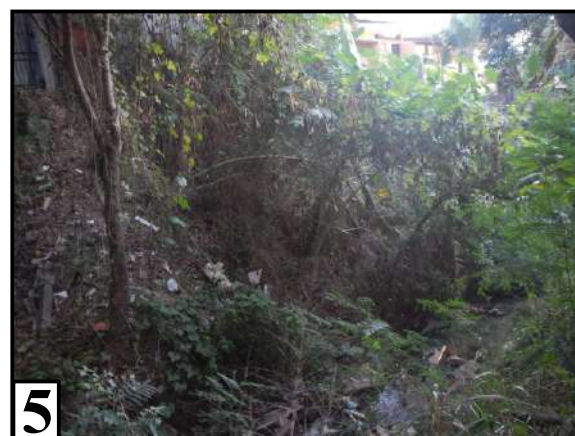
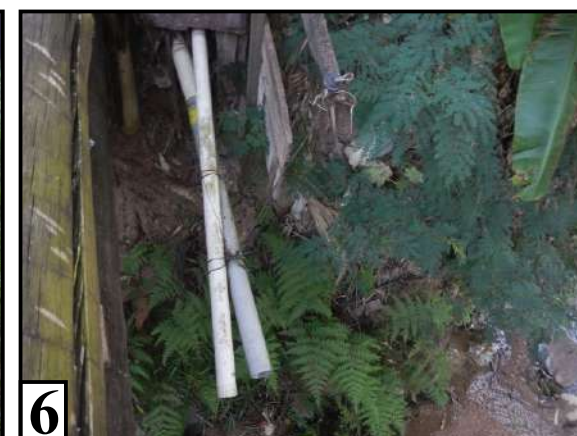
**Descrição:** Local com solapamento de margem (processo erosivo na margem do rio) de um pequeno curso d'água (**Foto 1**), afluente do Rio Jundiaí. Segundo a Defesa Civil já houve ocorrências no local e o processo de erosão da margem do córrego está ativo e evoluindo. O local apresenta trincas e degraus de abatimento no terreno (**Foto 2**) e encontra-se muito próximo ao fundo de algumas casas e de um restaurante (**Fotos 3 e 4**). Chama a atenção no local a grande quantidade de lixo e entulho jogados diretamente no rio (**Foto 5**), além do lançamento direto no rio de águas servidas dos imóveis localizados à margem do curso d'água (**Foto 6**).
