**Relatório Técnico**  
**Nº 165 172-205**

Estudo técnico ambiental para subsidiar a regularização fundiária do Núcleo  
Jardim São Camilo, no município de Jundiaí, SP

Fundação Municipal de Ação Social - FUMAS

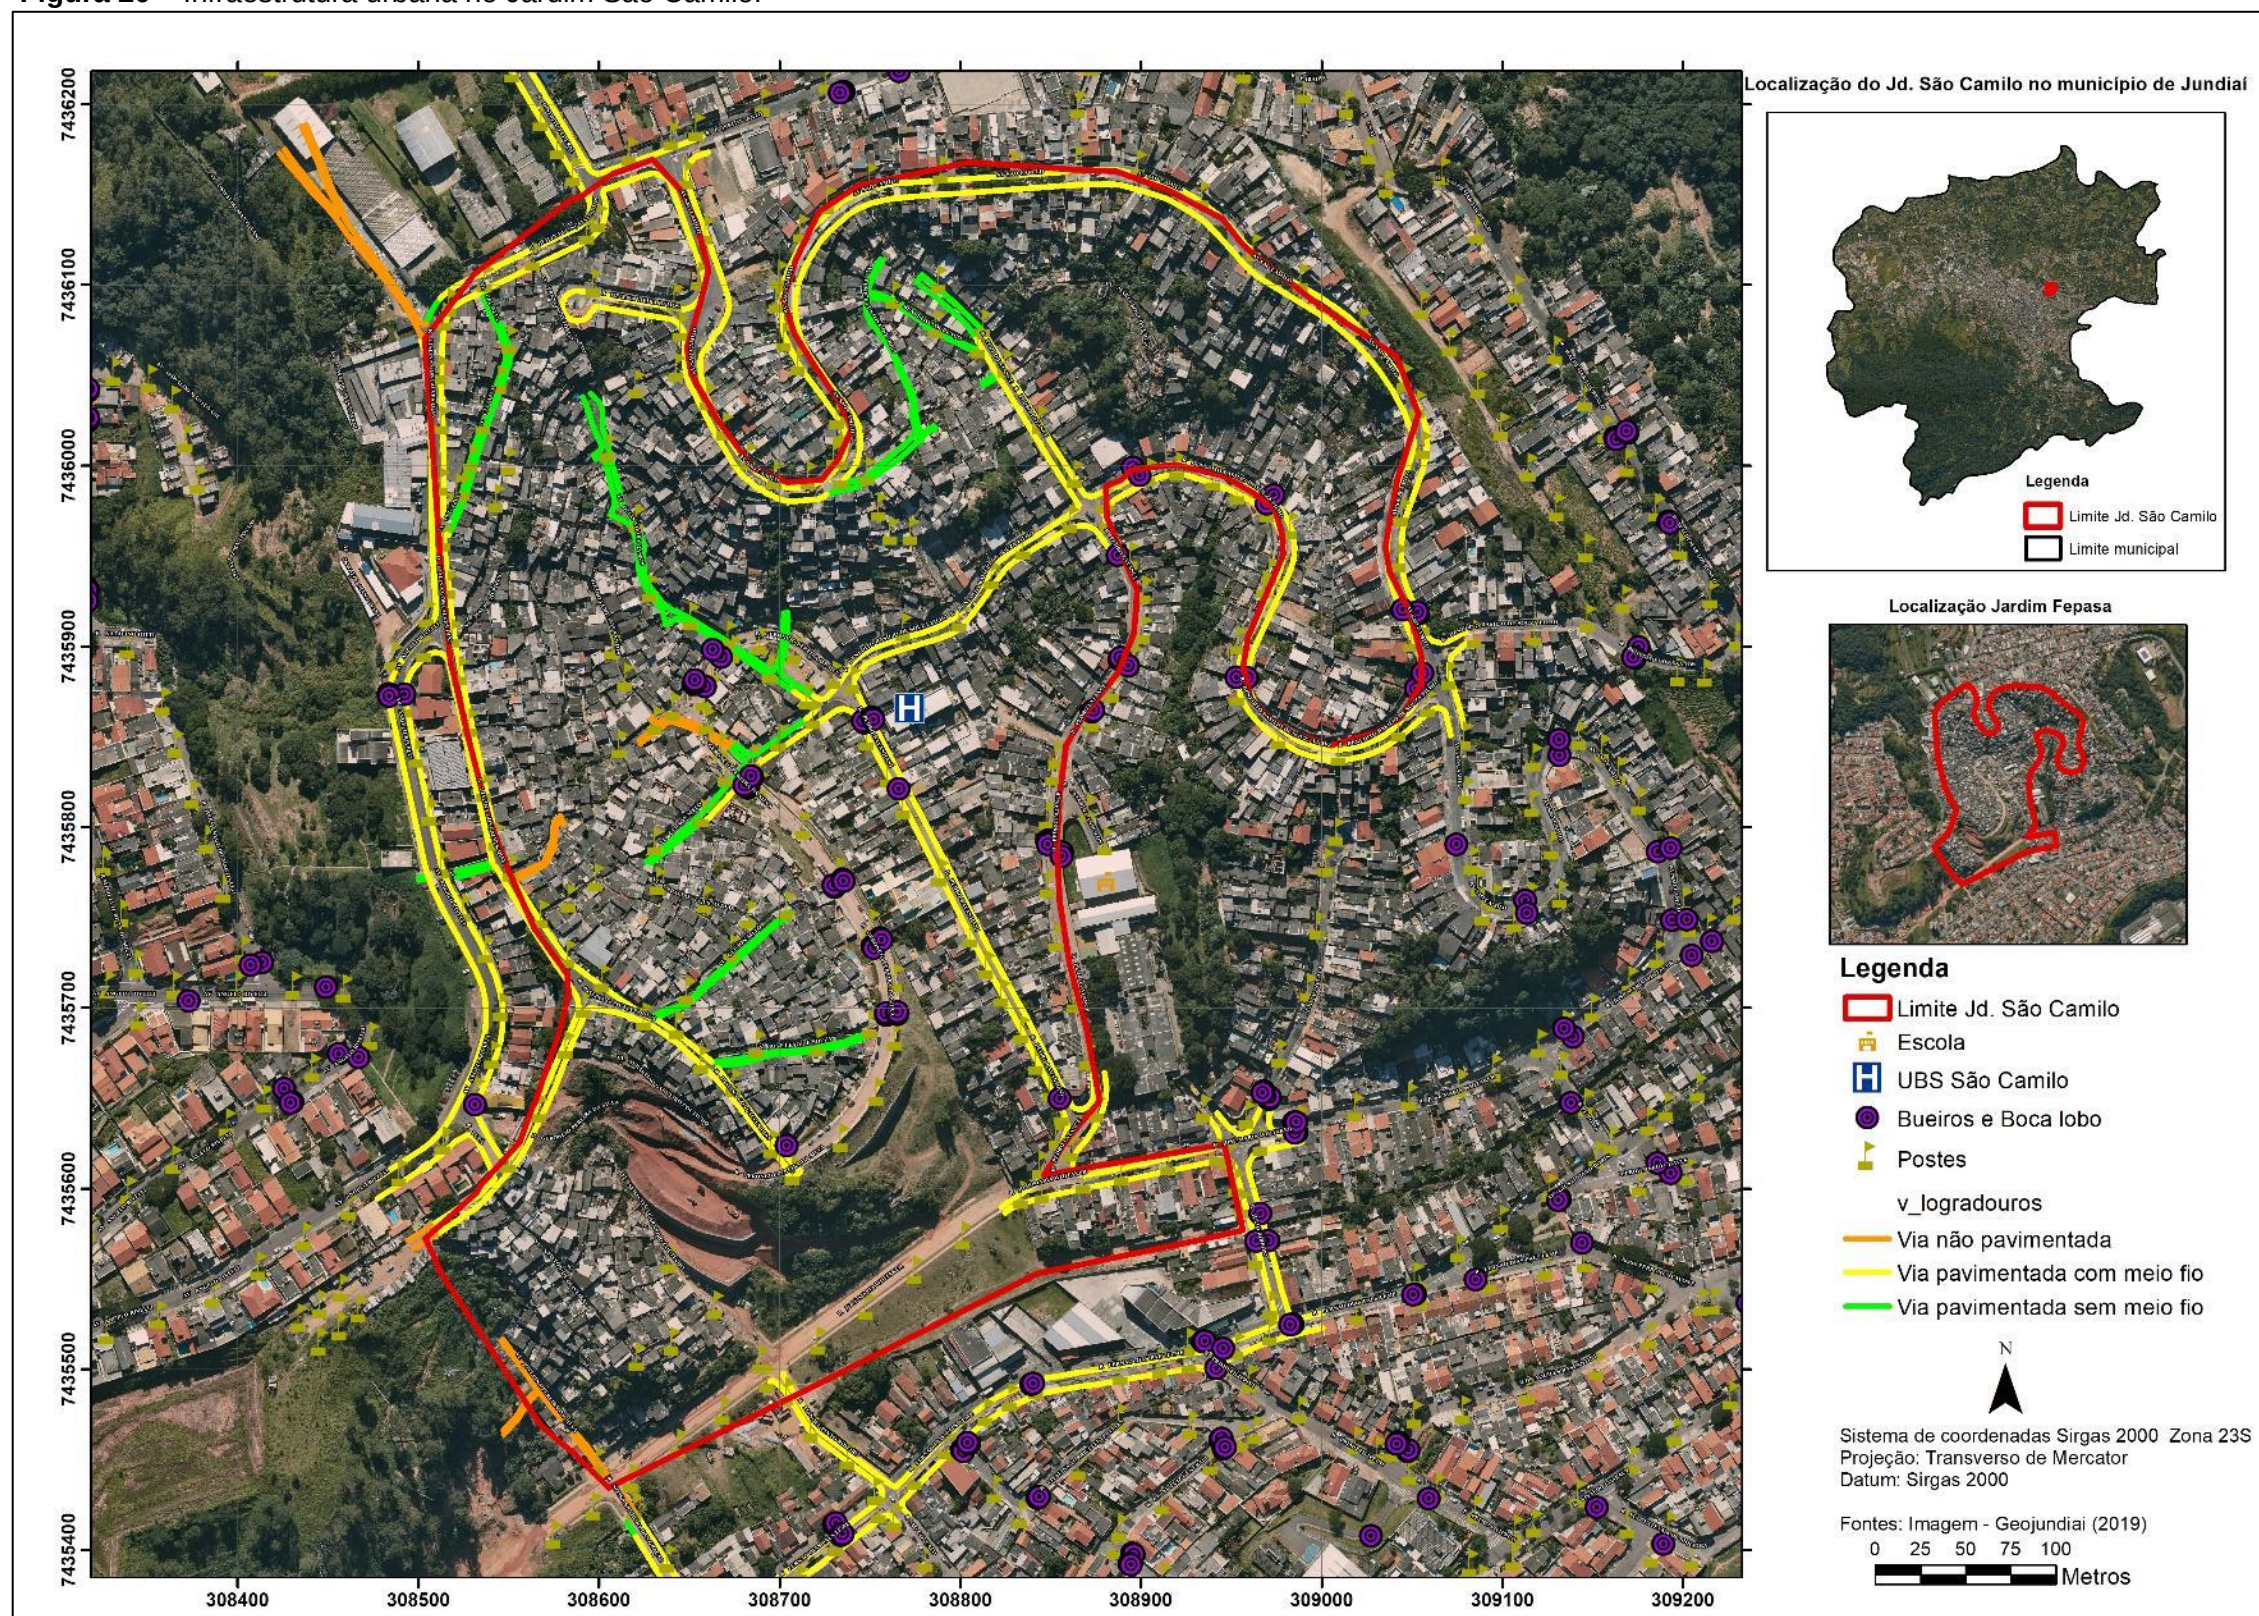
A **Figura 20** apresenta a localização dos postes de energia, bueiros e bocas de lobo e vias pavimentadas. Cabe destacar também a localização da UBS São Camilo e da Escola Estadual Professora Maria José Maia de Toledo. Situações de descarte de resíduos em local inadequado foram observadas em vários pontos na área.

**Figura 20 – Infraestrutura urbana no Jardim São Camilo.**

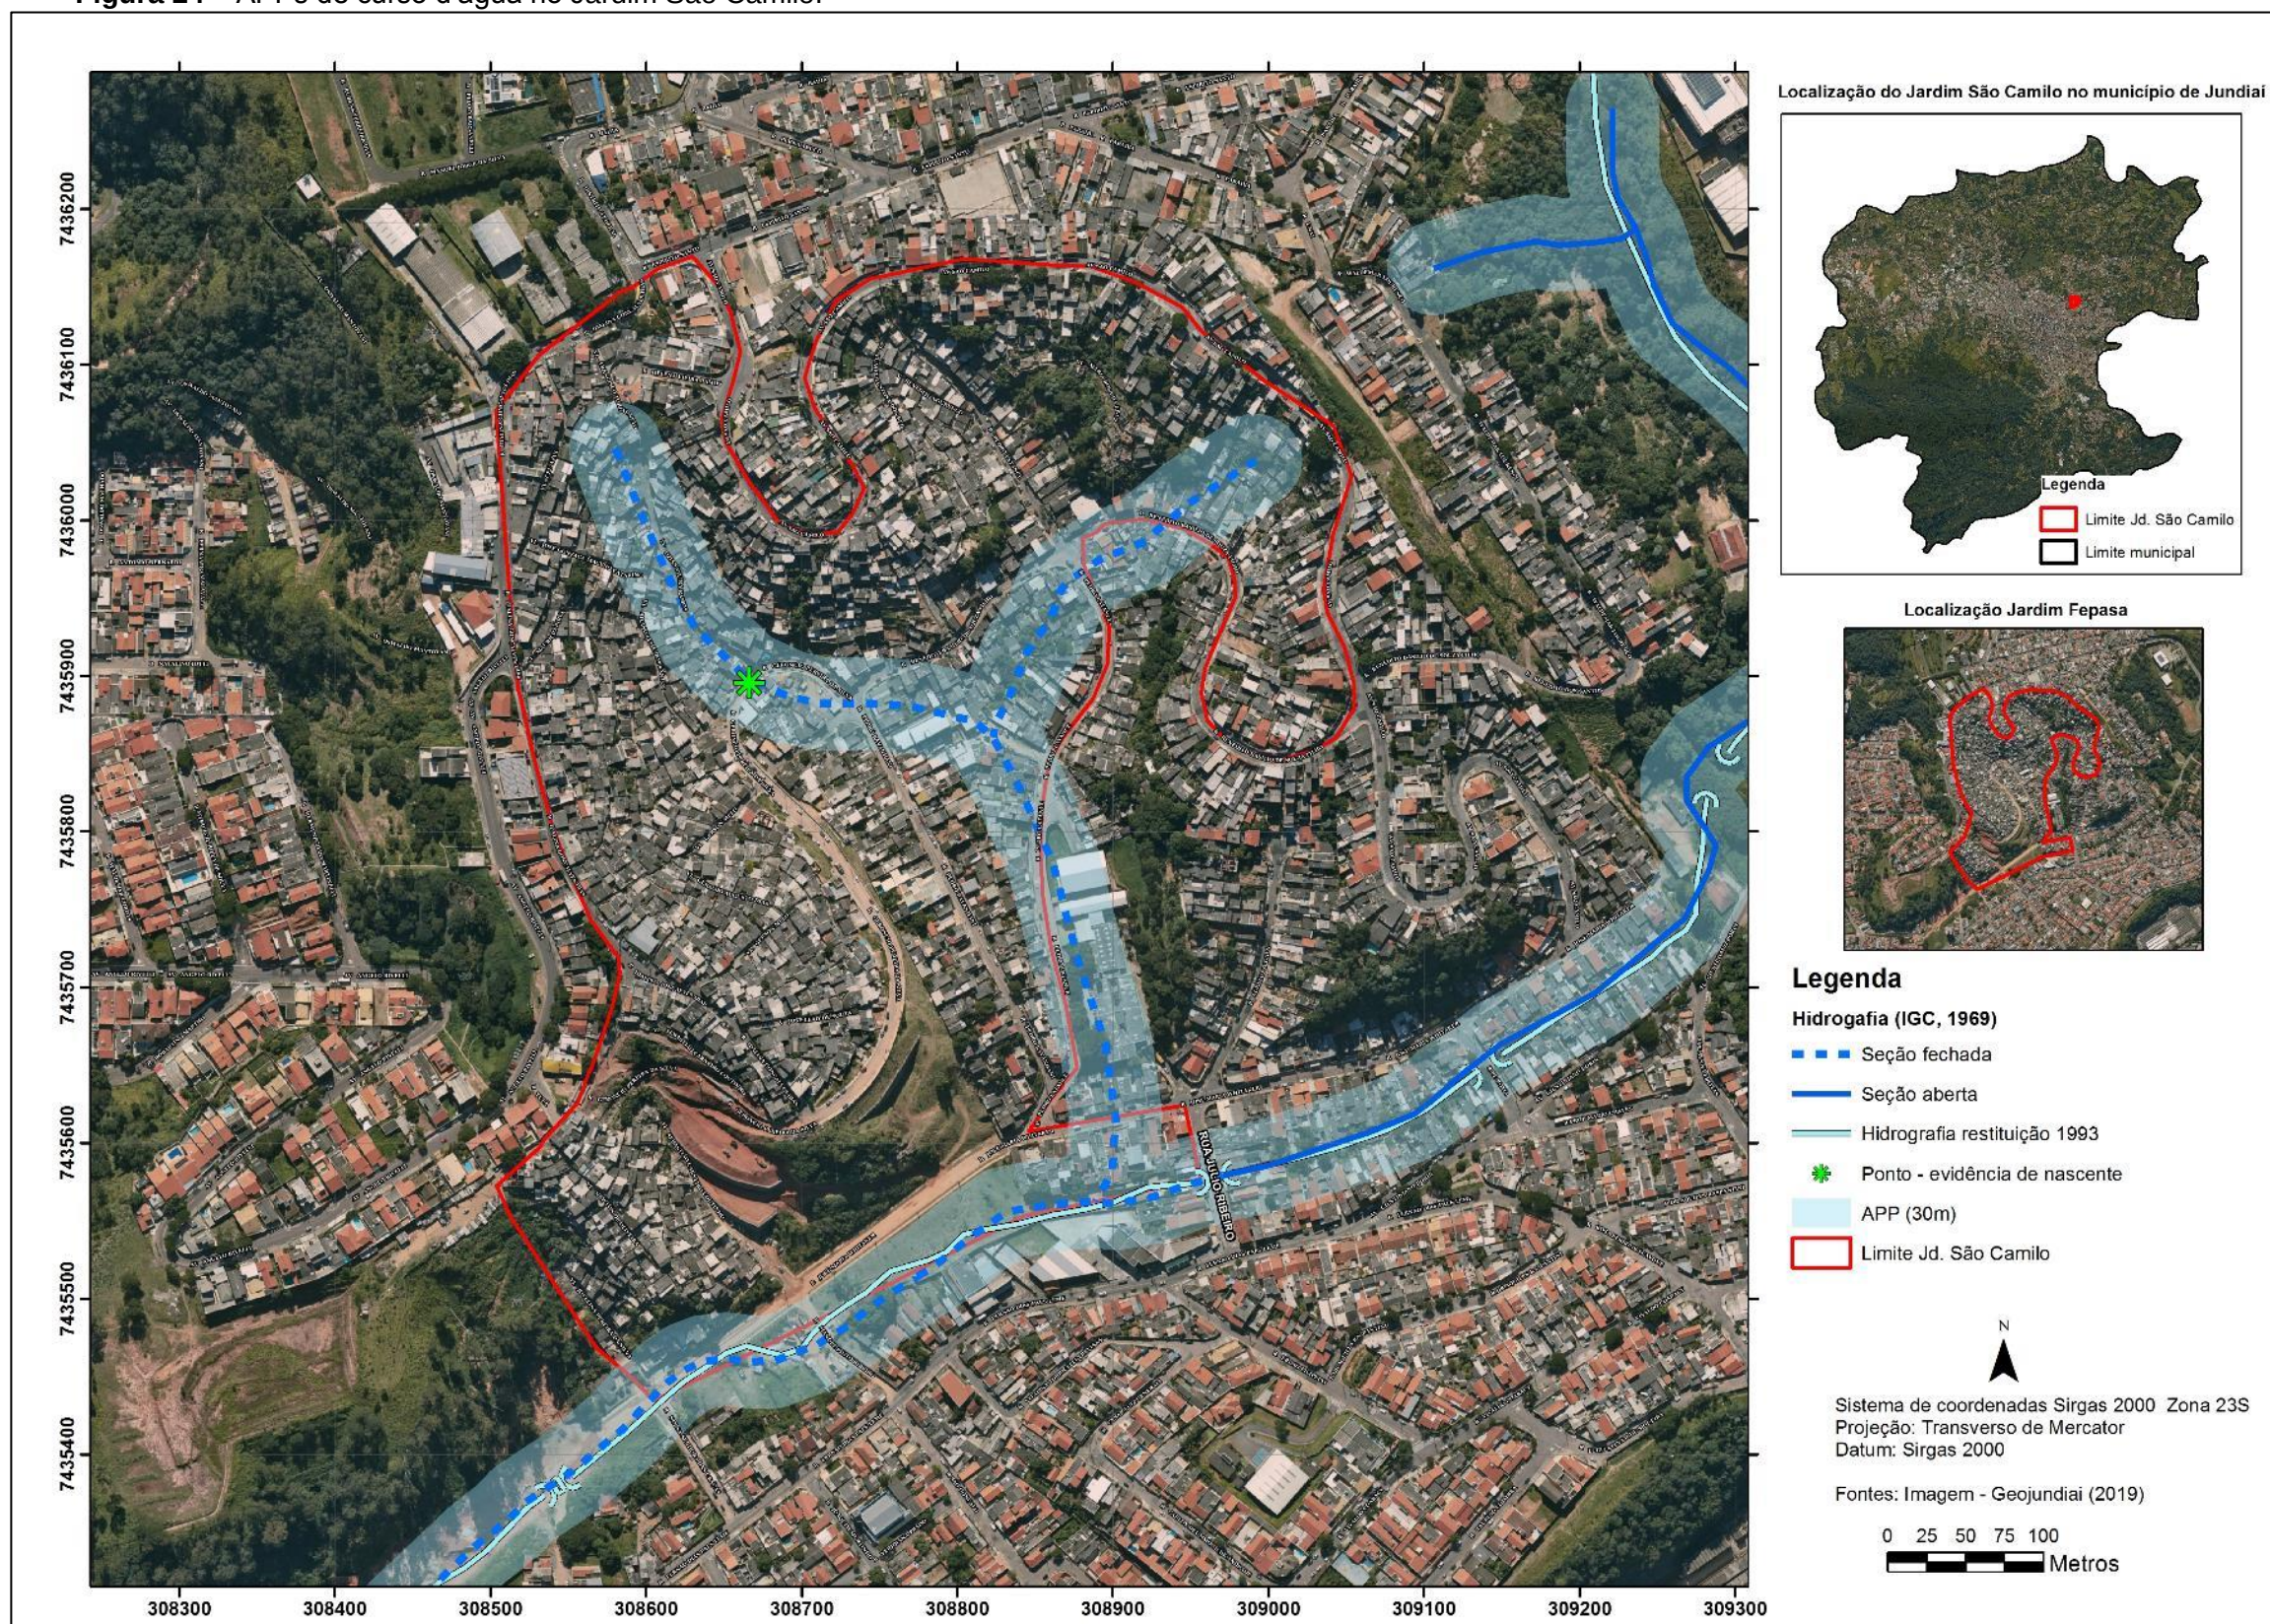
A **Figura 24** mostra a rede hidrográfica presente nas cartas topográficas do IGC (1969) e os cursos d'água marcados na restituição aerofotogramétrica do município, realizado em agosto de 1993 (disponíveis no Geojundiaí). Foram demarcadas, também, as áreas de preservação permanente (APPs) de curso d'água do afluente do Rio Jundiá, que está parte canalizado em seção fechada (porção dentro do núcleo) e parte em seção aberta (fora dos limites da área). Os outros cursos d'água existentes na base do IGC não estão aparentes na área do núcleo e, por isso, suas respectivas APPs estão demarcadas para destacar as áreas que deveriam estar sem ocupação antrópica visando a manutenção das suas funções ambientais. associadas a eles. Dado o grau de ocupação e intervenção antrópica da área, não foi possível delimitar, com precisão, o ponto de afloramento da água que dá início aos cursos d'água e, por esse motivo, as APPs de nascentes não estão demarcadas. Está indicado um ponto com evidência de nascente

aterrada que foi apontada por técnicos da FUMAS para visita *in loco*. Cabe ressaltar que não ocorre APP de encosta (declividade > 45°).

**Figura 24 – APPs de curso d'água no Jardim São Camilo.**

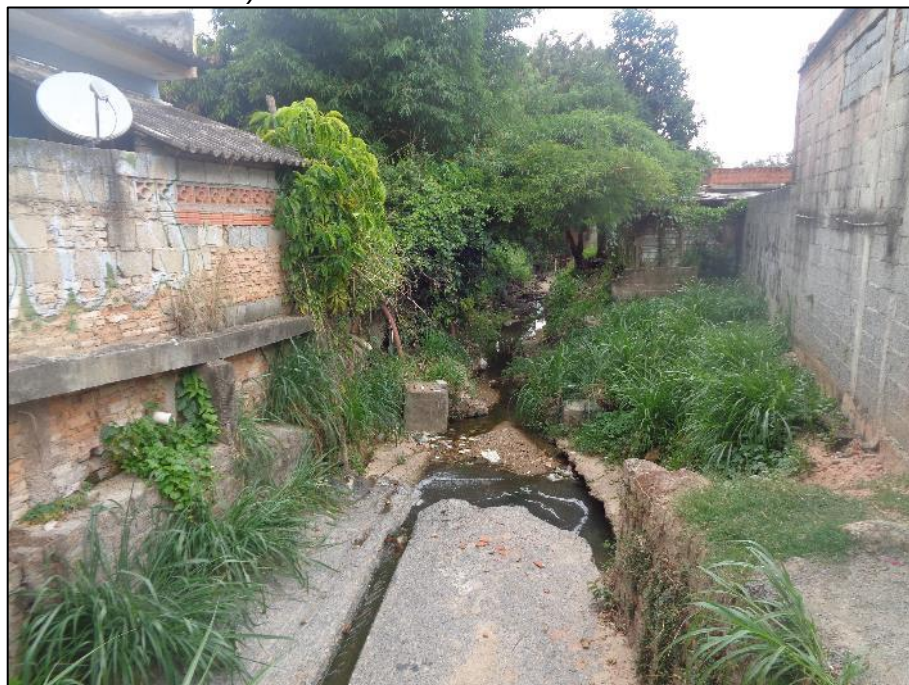
**Figura 27** – Trecho do curso d'água em seção aberta (fora do limite da área de estudo).

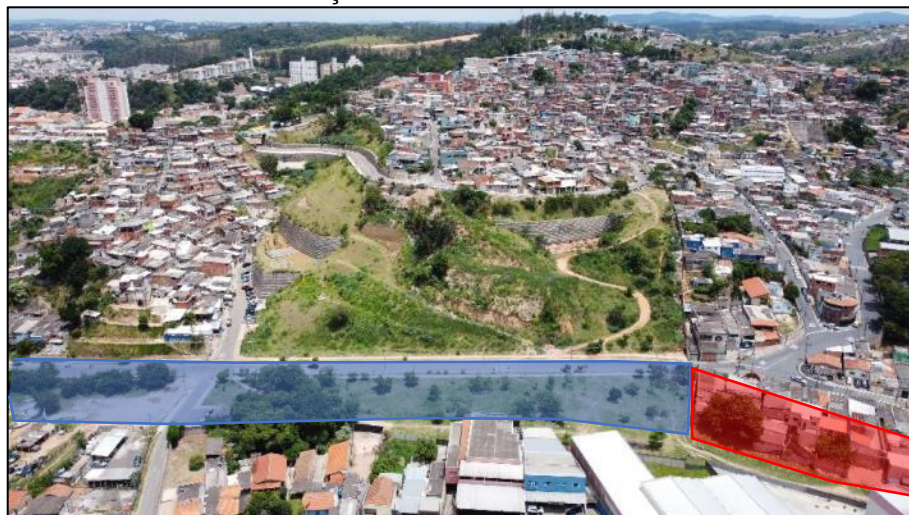
O afluente do Rio Jundiaí está localizado na porção sul da gleba e está em seção fechada dentro dos limites da área de estudo (**Figura 26**). Esse curso d'água aparece em seção aberta a partir da Rua Julio Ribeiro, já fora da área de estudo (**Figura 27**). As ocupações que existiam na sua faixa em 2012 foram removidas, mas ainda existem residências na faixa de 30 m de APP desse curso d'água, apesar de associadas à sua porção tamponada (**Figura 28**).

**Figura 28** – Trecho onde houve remoção de residências, na APP do afluente do Rio Jundiaí (em azul) e ocupação em APP (vermelho) – trecho canalizado em seção fechada.

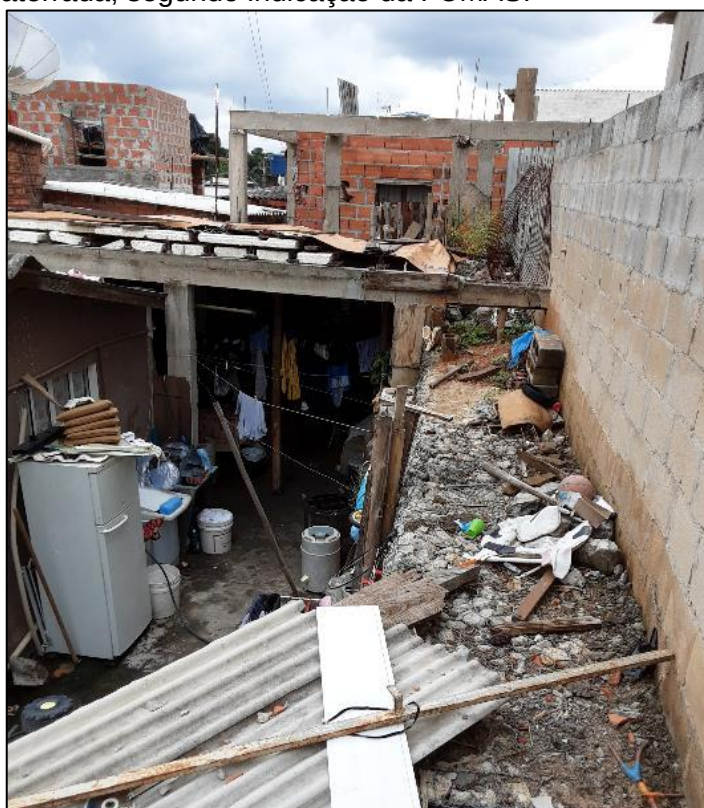
As nascentes constantes da base cartográfica do IGC (1969) estão aterradas em área ocupada há mais de 20 anos, conforme relato dos moradores. As intervenções antrópicas alteraram o local de surgência da água, impossibilitando indicar, com precisão, o ponto de afloramento. Em campo, técnicos da FUMAS indicaram a presença de uma

nascente aterrada na Travessa da Ozias Vieira Ramos com a Rua Gerônimo Pereira da Silva (**Figura 29**). No entanto, não foi possível verificar água aflorante, apenas água corrente em boca de lobo e, por esse motivo, o raio de 50 m ao redor de nascentes não está demarcado, apenas a faixa de 30 m a partir dos cursos d'água da base do IGC (1989) como indicativo de áreas que deveriam estar livres de ocupação antrópica.

**Figura 29** – Local de ocorrência de nascente aterrada, segundo indicação da FUMAS.

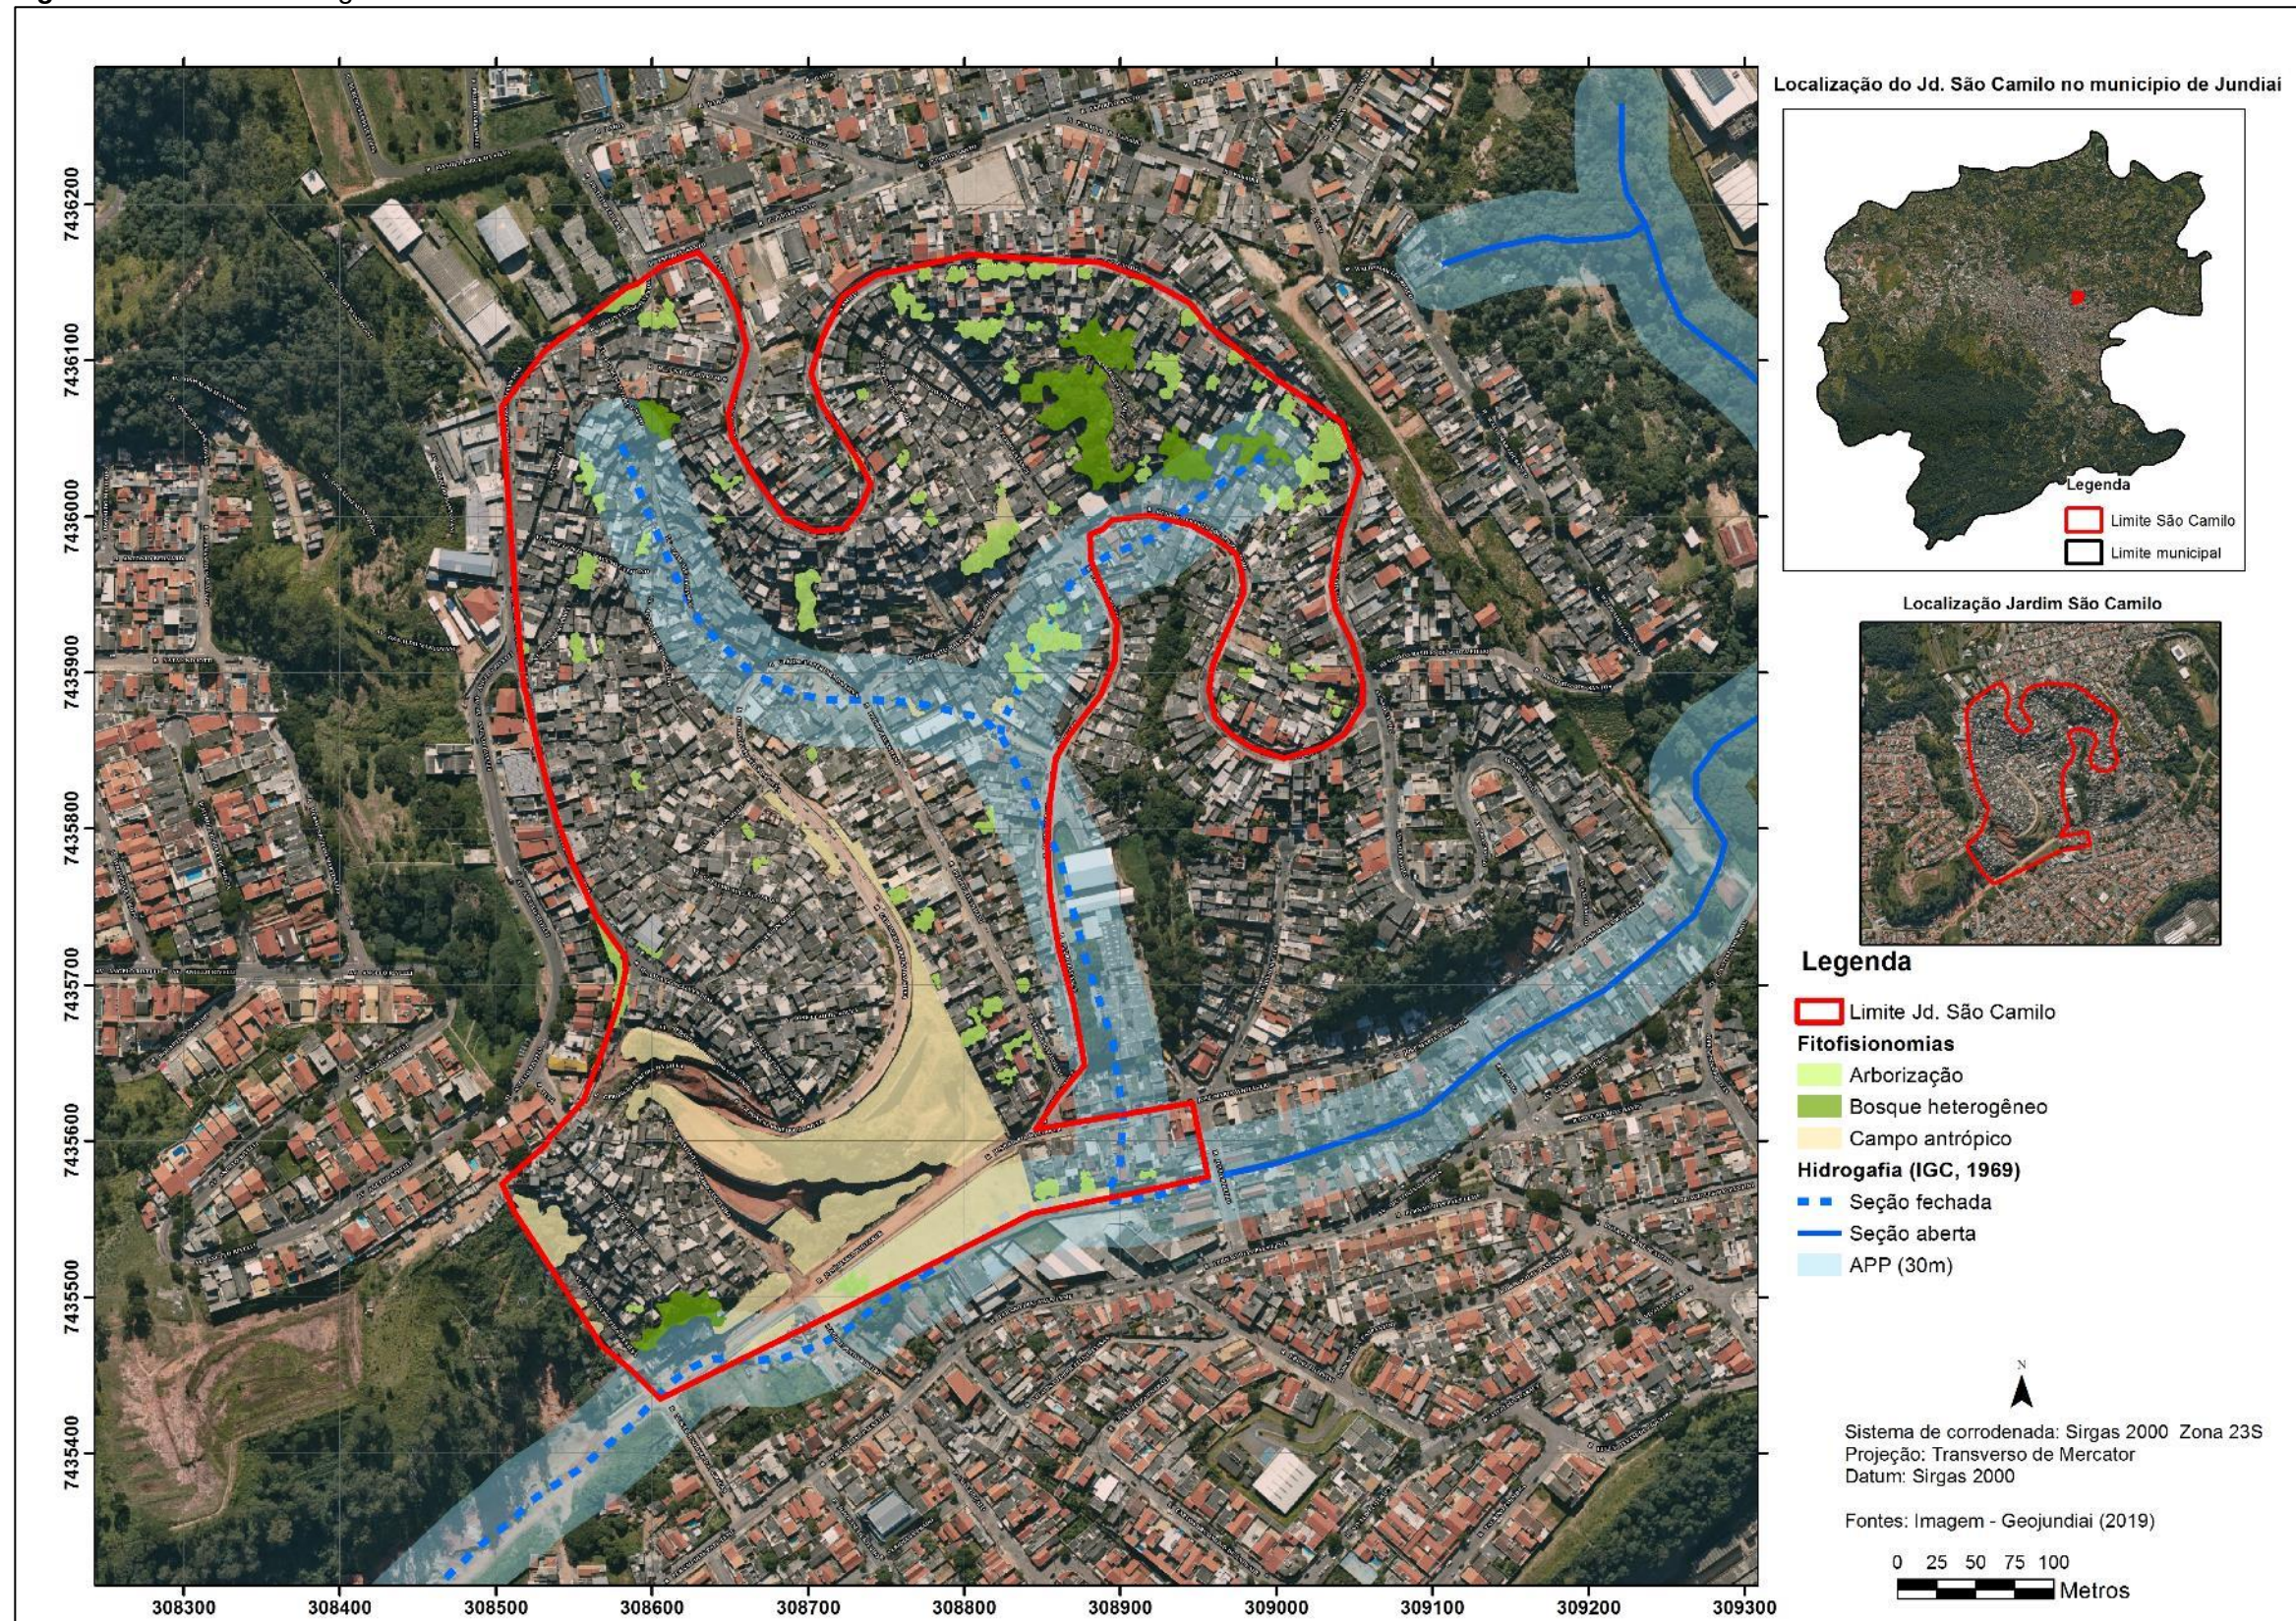
No Jardim São Camilo foram observadas e mapeadas três classes de cobertura vegetal (**Figura 31**), qualificadas de acordo com suas características, feição estrutural e composição botânica (fitofisionomias): arborização, bosque heterogêneo e campo antrópico.

**Figura 31 – Cobertura vegetal no Jardim São Camilo.**

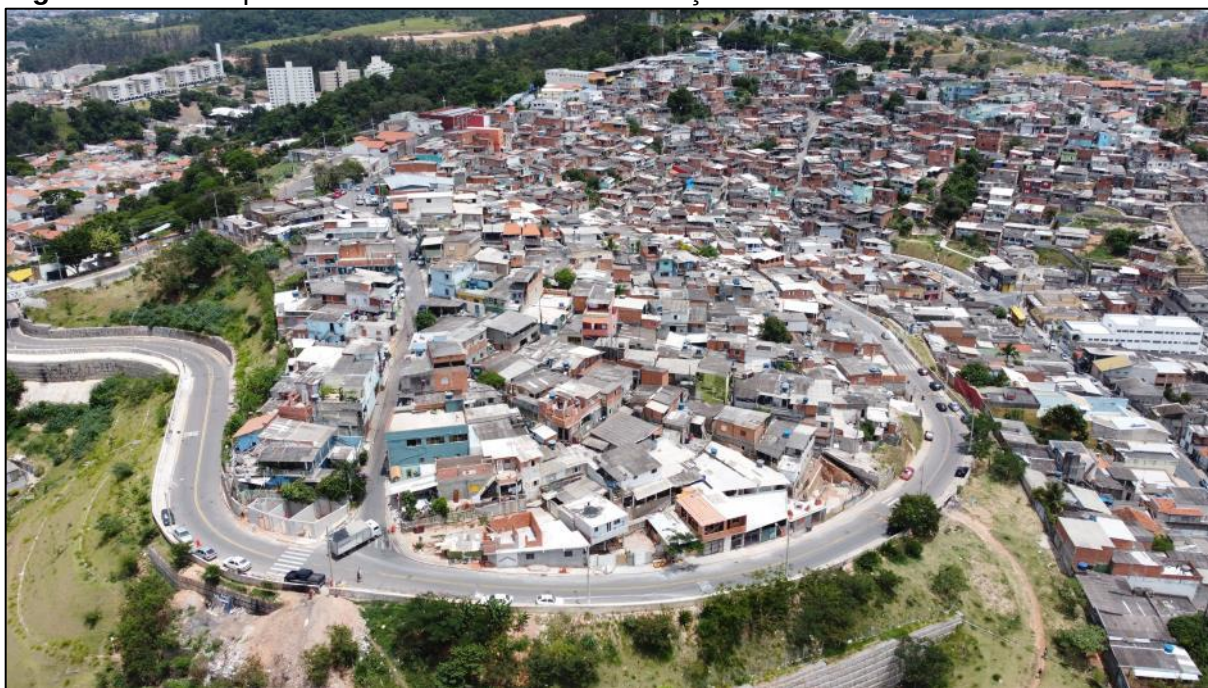
**Figura 41** – Vista parcial do setor. Notar a consolidação do setor.

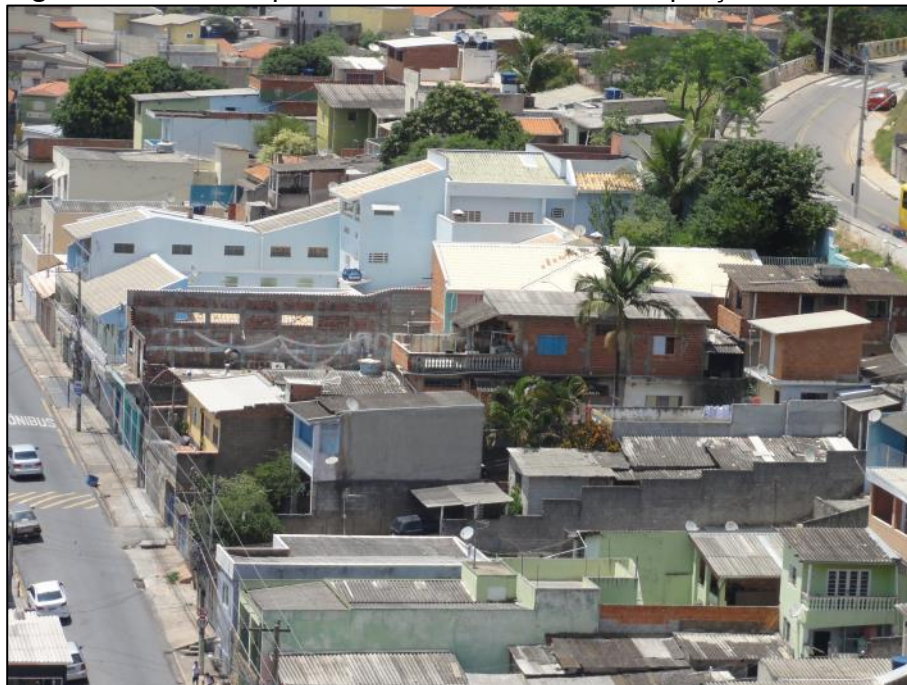
**Figura 42** – Notar o padrão das moradias em uma porção do setor.

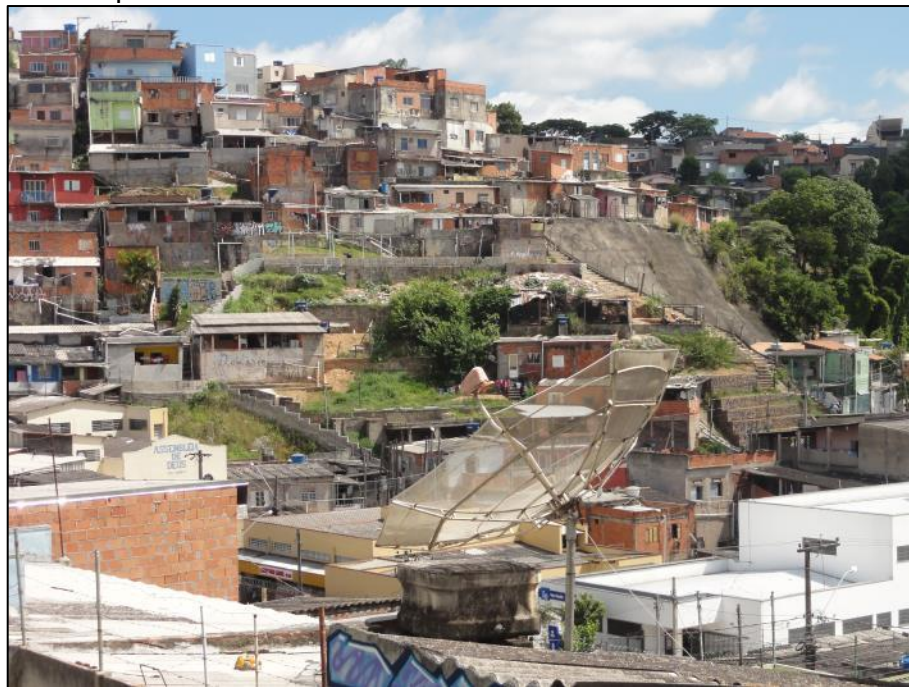
**Figura 43** – Vista parcial do setor. Notar as moradias em alvenaria de bom padrão construtivo.

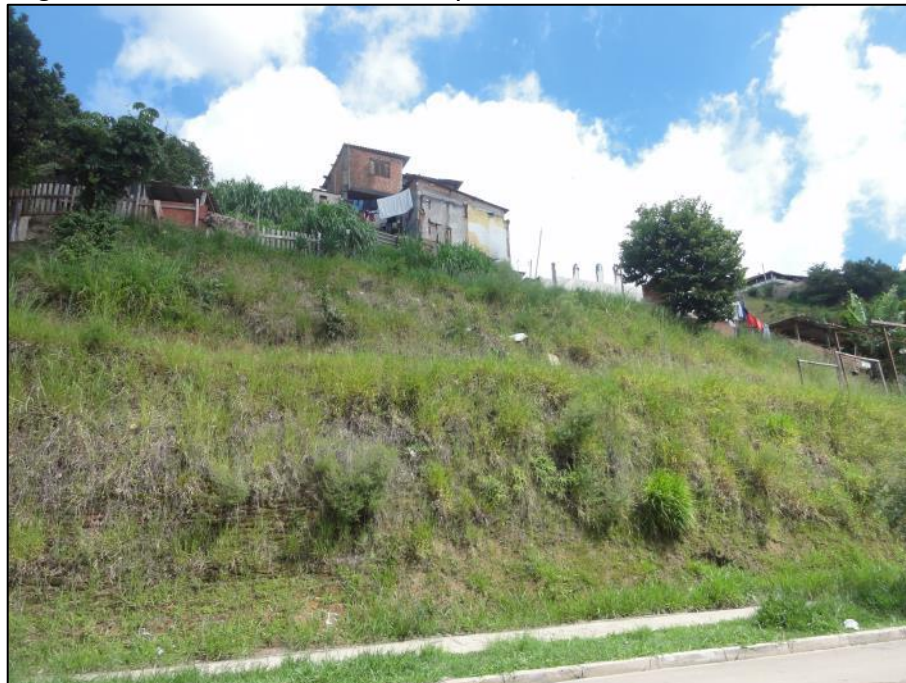
Os taludes de corte possuem alturas variando de 2 a 10 m e inclinação entre 50 a 90°, com moradias na base e no topo (**Figura 44 e 45**). As alturas dos taludes de aterro variam de 1 a 3 m com inclinações da ordem de 30°, as moradias distam em torno de 1 a 2 m do topo do talude de aterro. Também foram observados depósitos de lixo e entulho (**Figura 46**).

**Figura 45** – Moradia situada no topo do talude de corte.

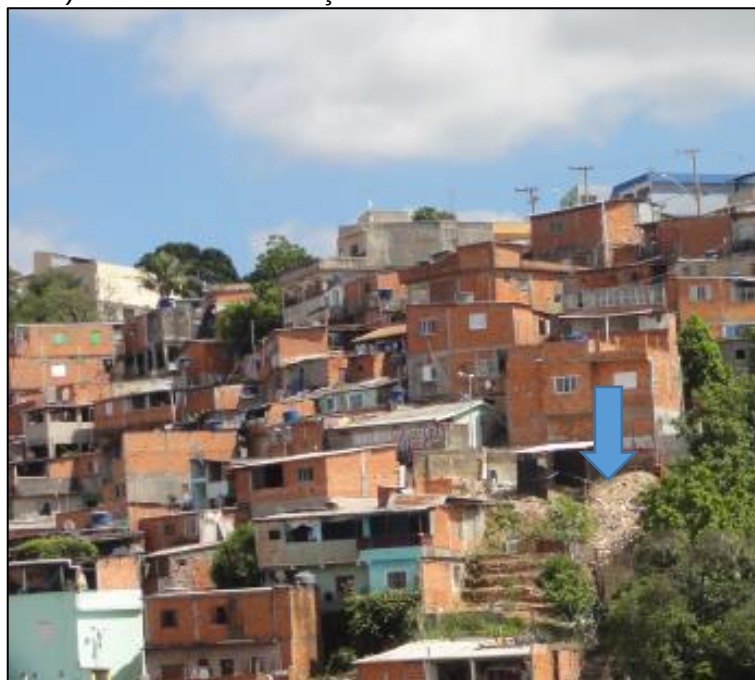
**Figura 46** – Depósito de entulho em talude de corte (Seta Azul). Notar a consolidação do setor.

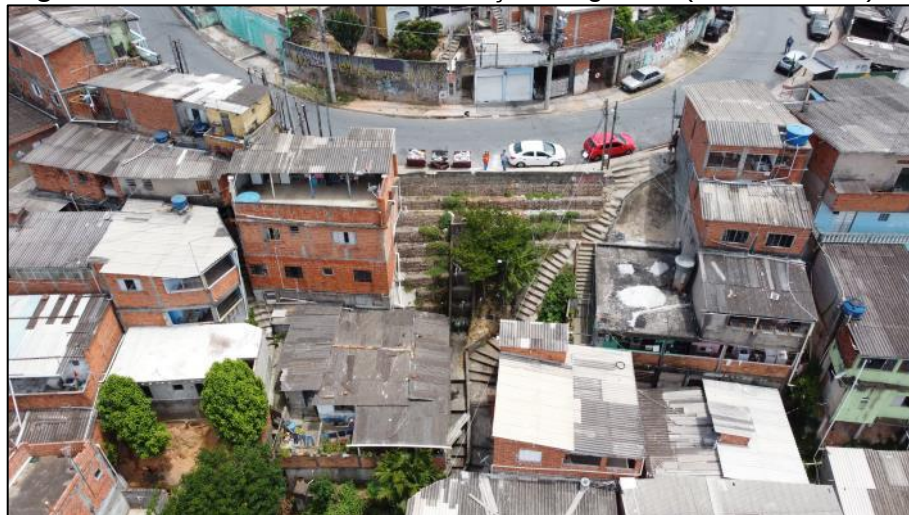
**Figura 47** – Vista do muro de contenção de gabião (Viela do Pelé).

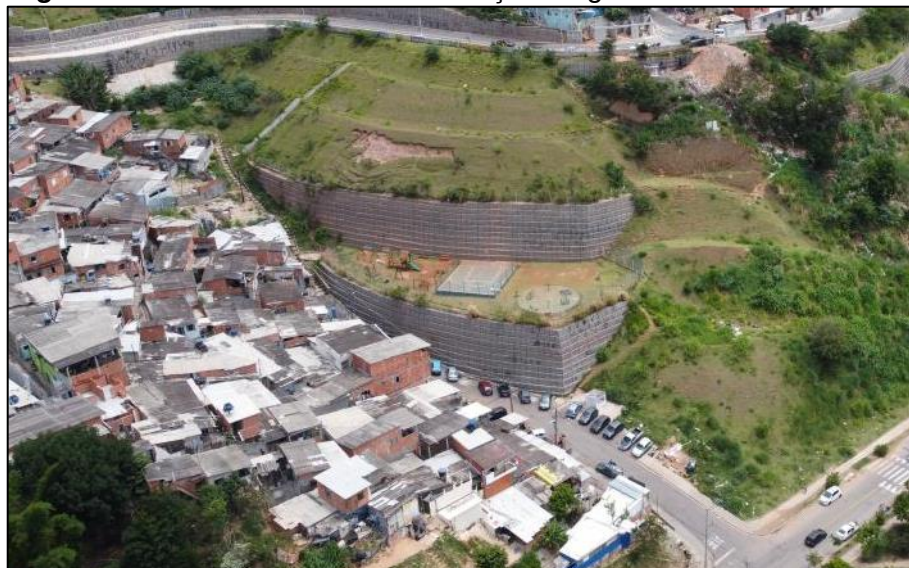
**Figura 48** – Vista do muro de contenção de gabião.

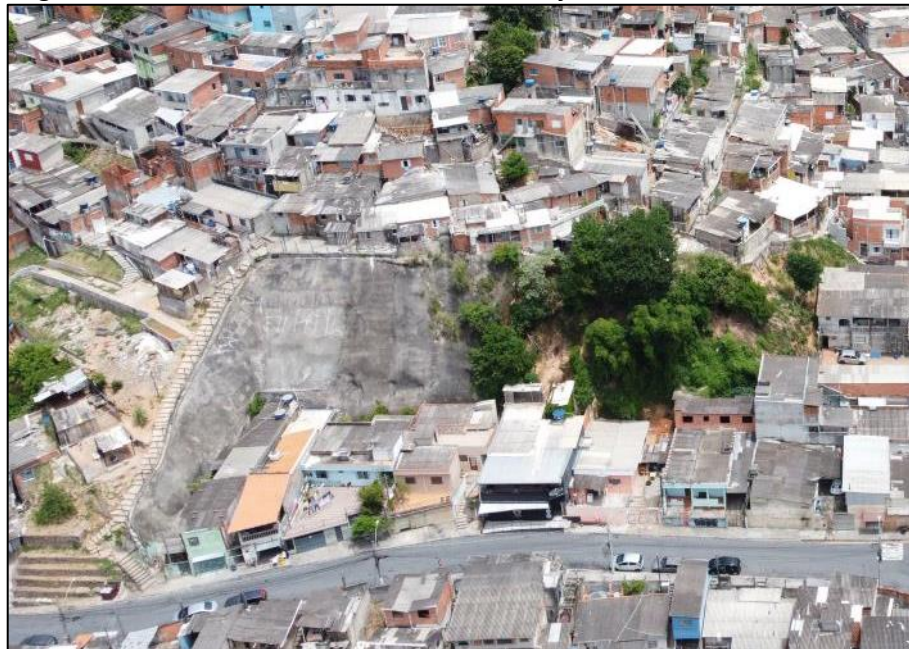
**Figura 51** – Vista do talude com concreto jateado.

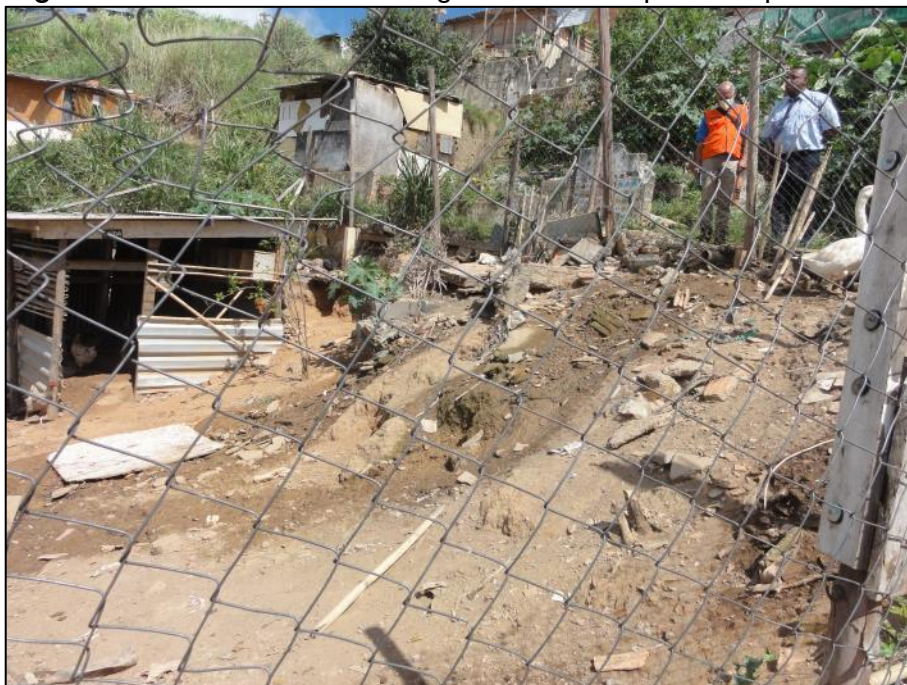
**Figura 60** – Área utilizada como galinheiro e chiqueiro de porcos.

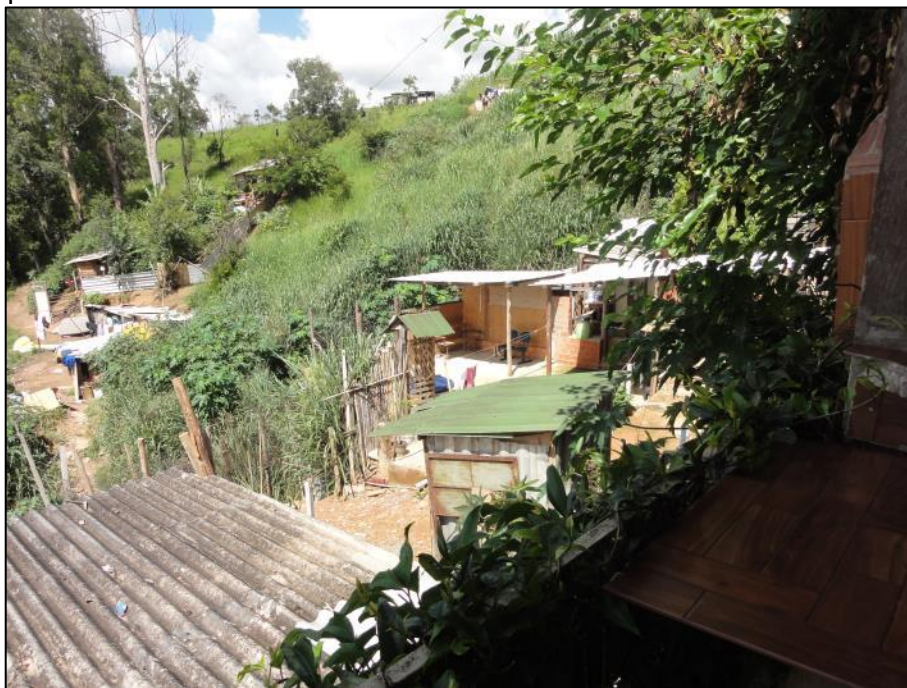
**Figura 61** – Construção utilizada para lazer com churrasqueira e piscina.

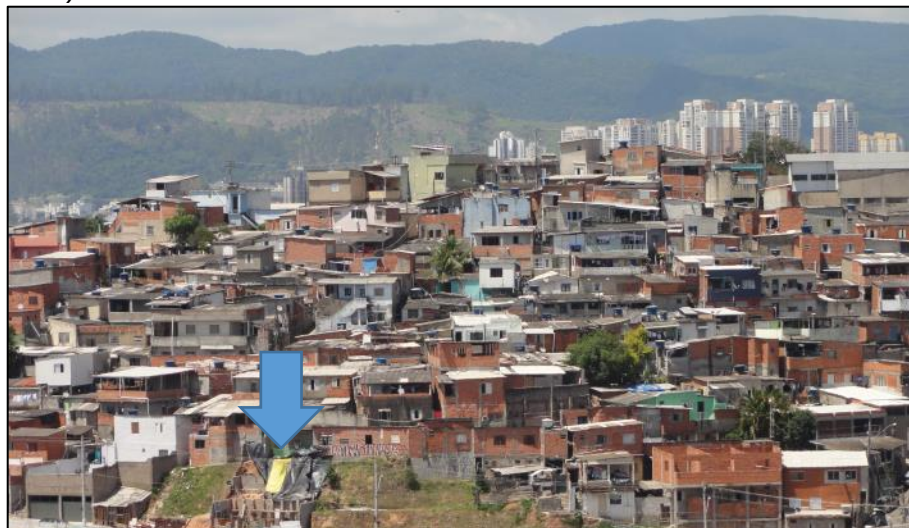
Trata-se de um setor de ocupação no talude de corte da Rua Geroncio Pereira da Silva (**Figura 64**), com moradias em alvenaria. O talude de corte tem uma altura de 1 a 6 m. No local da construção de nova moradia ocorreu a ruptura do talude (**Figura 65**).

**Figura 64** – Notar a lona protegendo a ruptura do talude (Seta Azul).

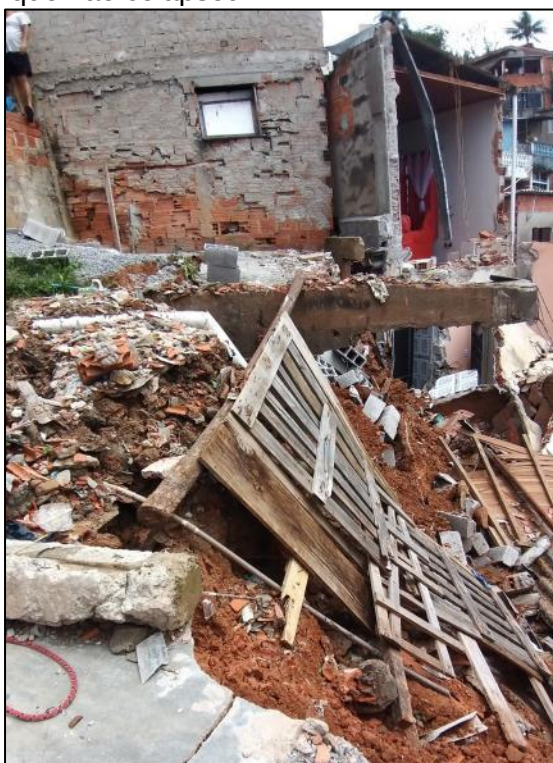
As chuvas com acumulado em 3 dias da ordem de 131 mm provocaram movimentação de aterro que desestabilizou a moradia localizada na Travessa Ozias Vieira Ramos, que veio a colapsar atingindo duas outras na noite do dia 16/12/2021 (**Figura 67 e 68**). Na moradia habitava uma família com dois adultos e duas crianças que não sofreram ferimentos e conseguiram sair da moradia antes do seu desabamento.

**Figura 68** – Vista de parte da moradia que não colapsou.

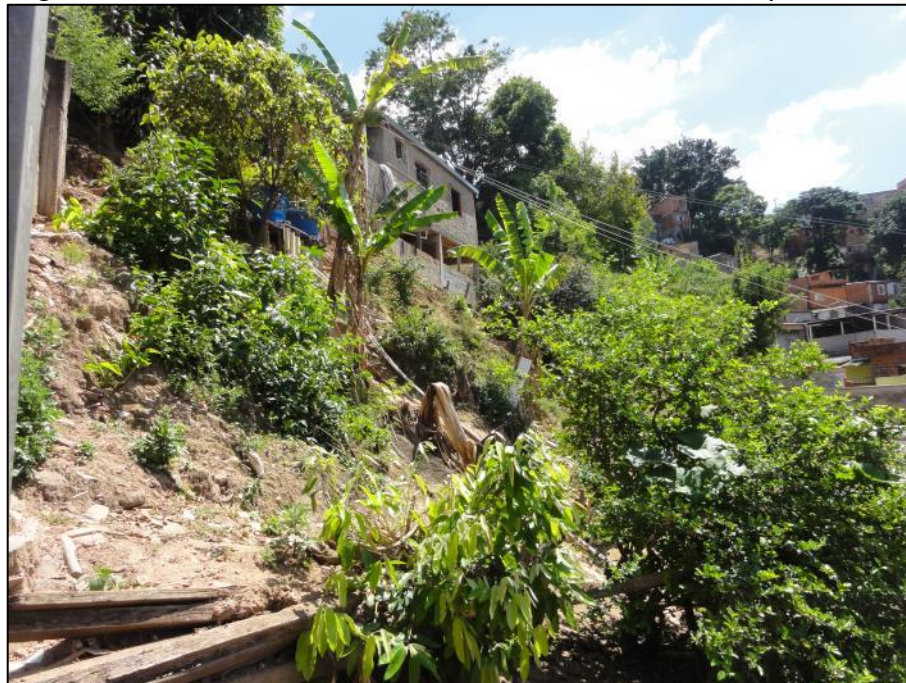
Os taludes de corte possuem altura que variam de 4 m a 6 m e os taludes de aterro com 2 m e inclinação da ordem de 30° (**Figura 72**). As moradias são de alvenaria com bom padrão construtivo (**Figura 73**). Nesse setor várias moradias foram desconstruídas com a preservação da estrutura (**Figura 74**).

**Figura 72** – Detalhe do talude de corte com moradia no topo.

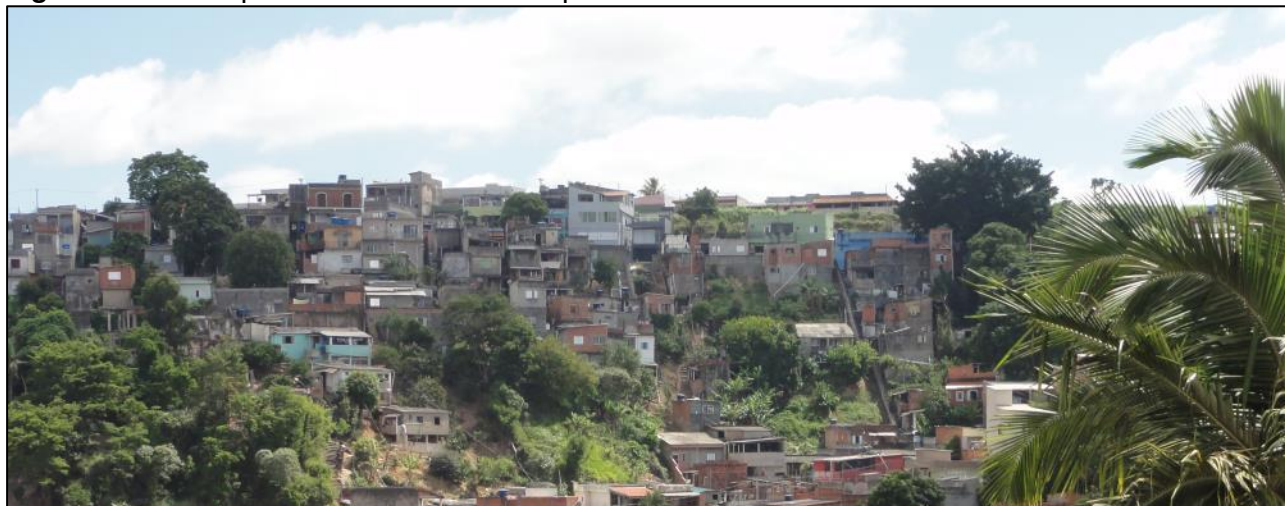
**Figura 73** – Vista parcial do setor. Notar o padrão construtivo das moradias.
