**Relatório Técnico**  
**Nº 165 172-205**

Estudo técnico ambiental para subsidiar a regularização fundiária do Núcleo  
Jardim São Camilo, no município de Jundiaí, SP

Fundação Municipal de Ação Social - FUMAS

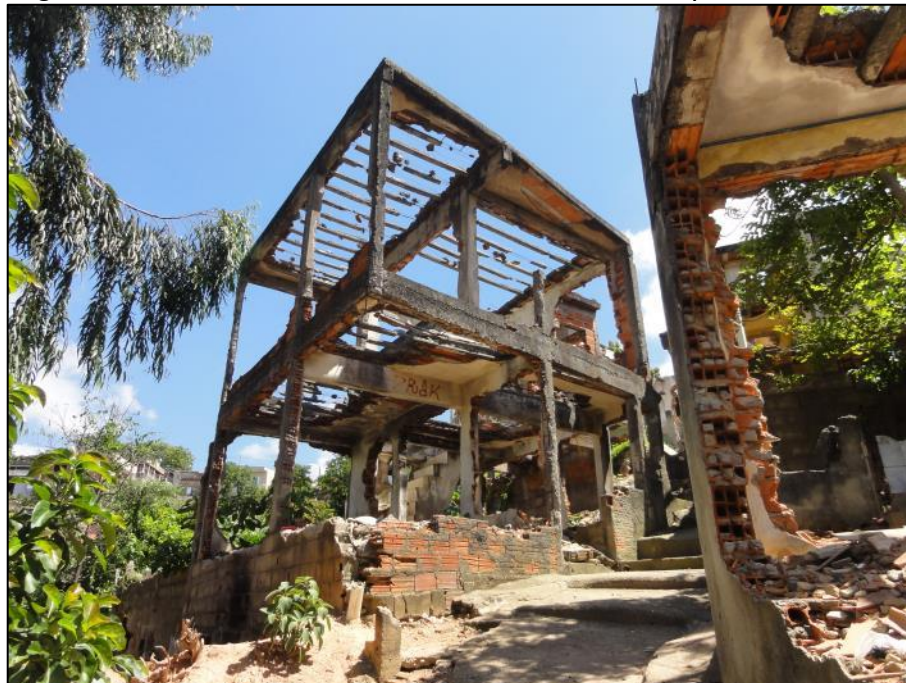
**Figura 74** – Moradia desconstruída com as colunas preservadas.

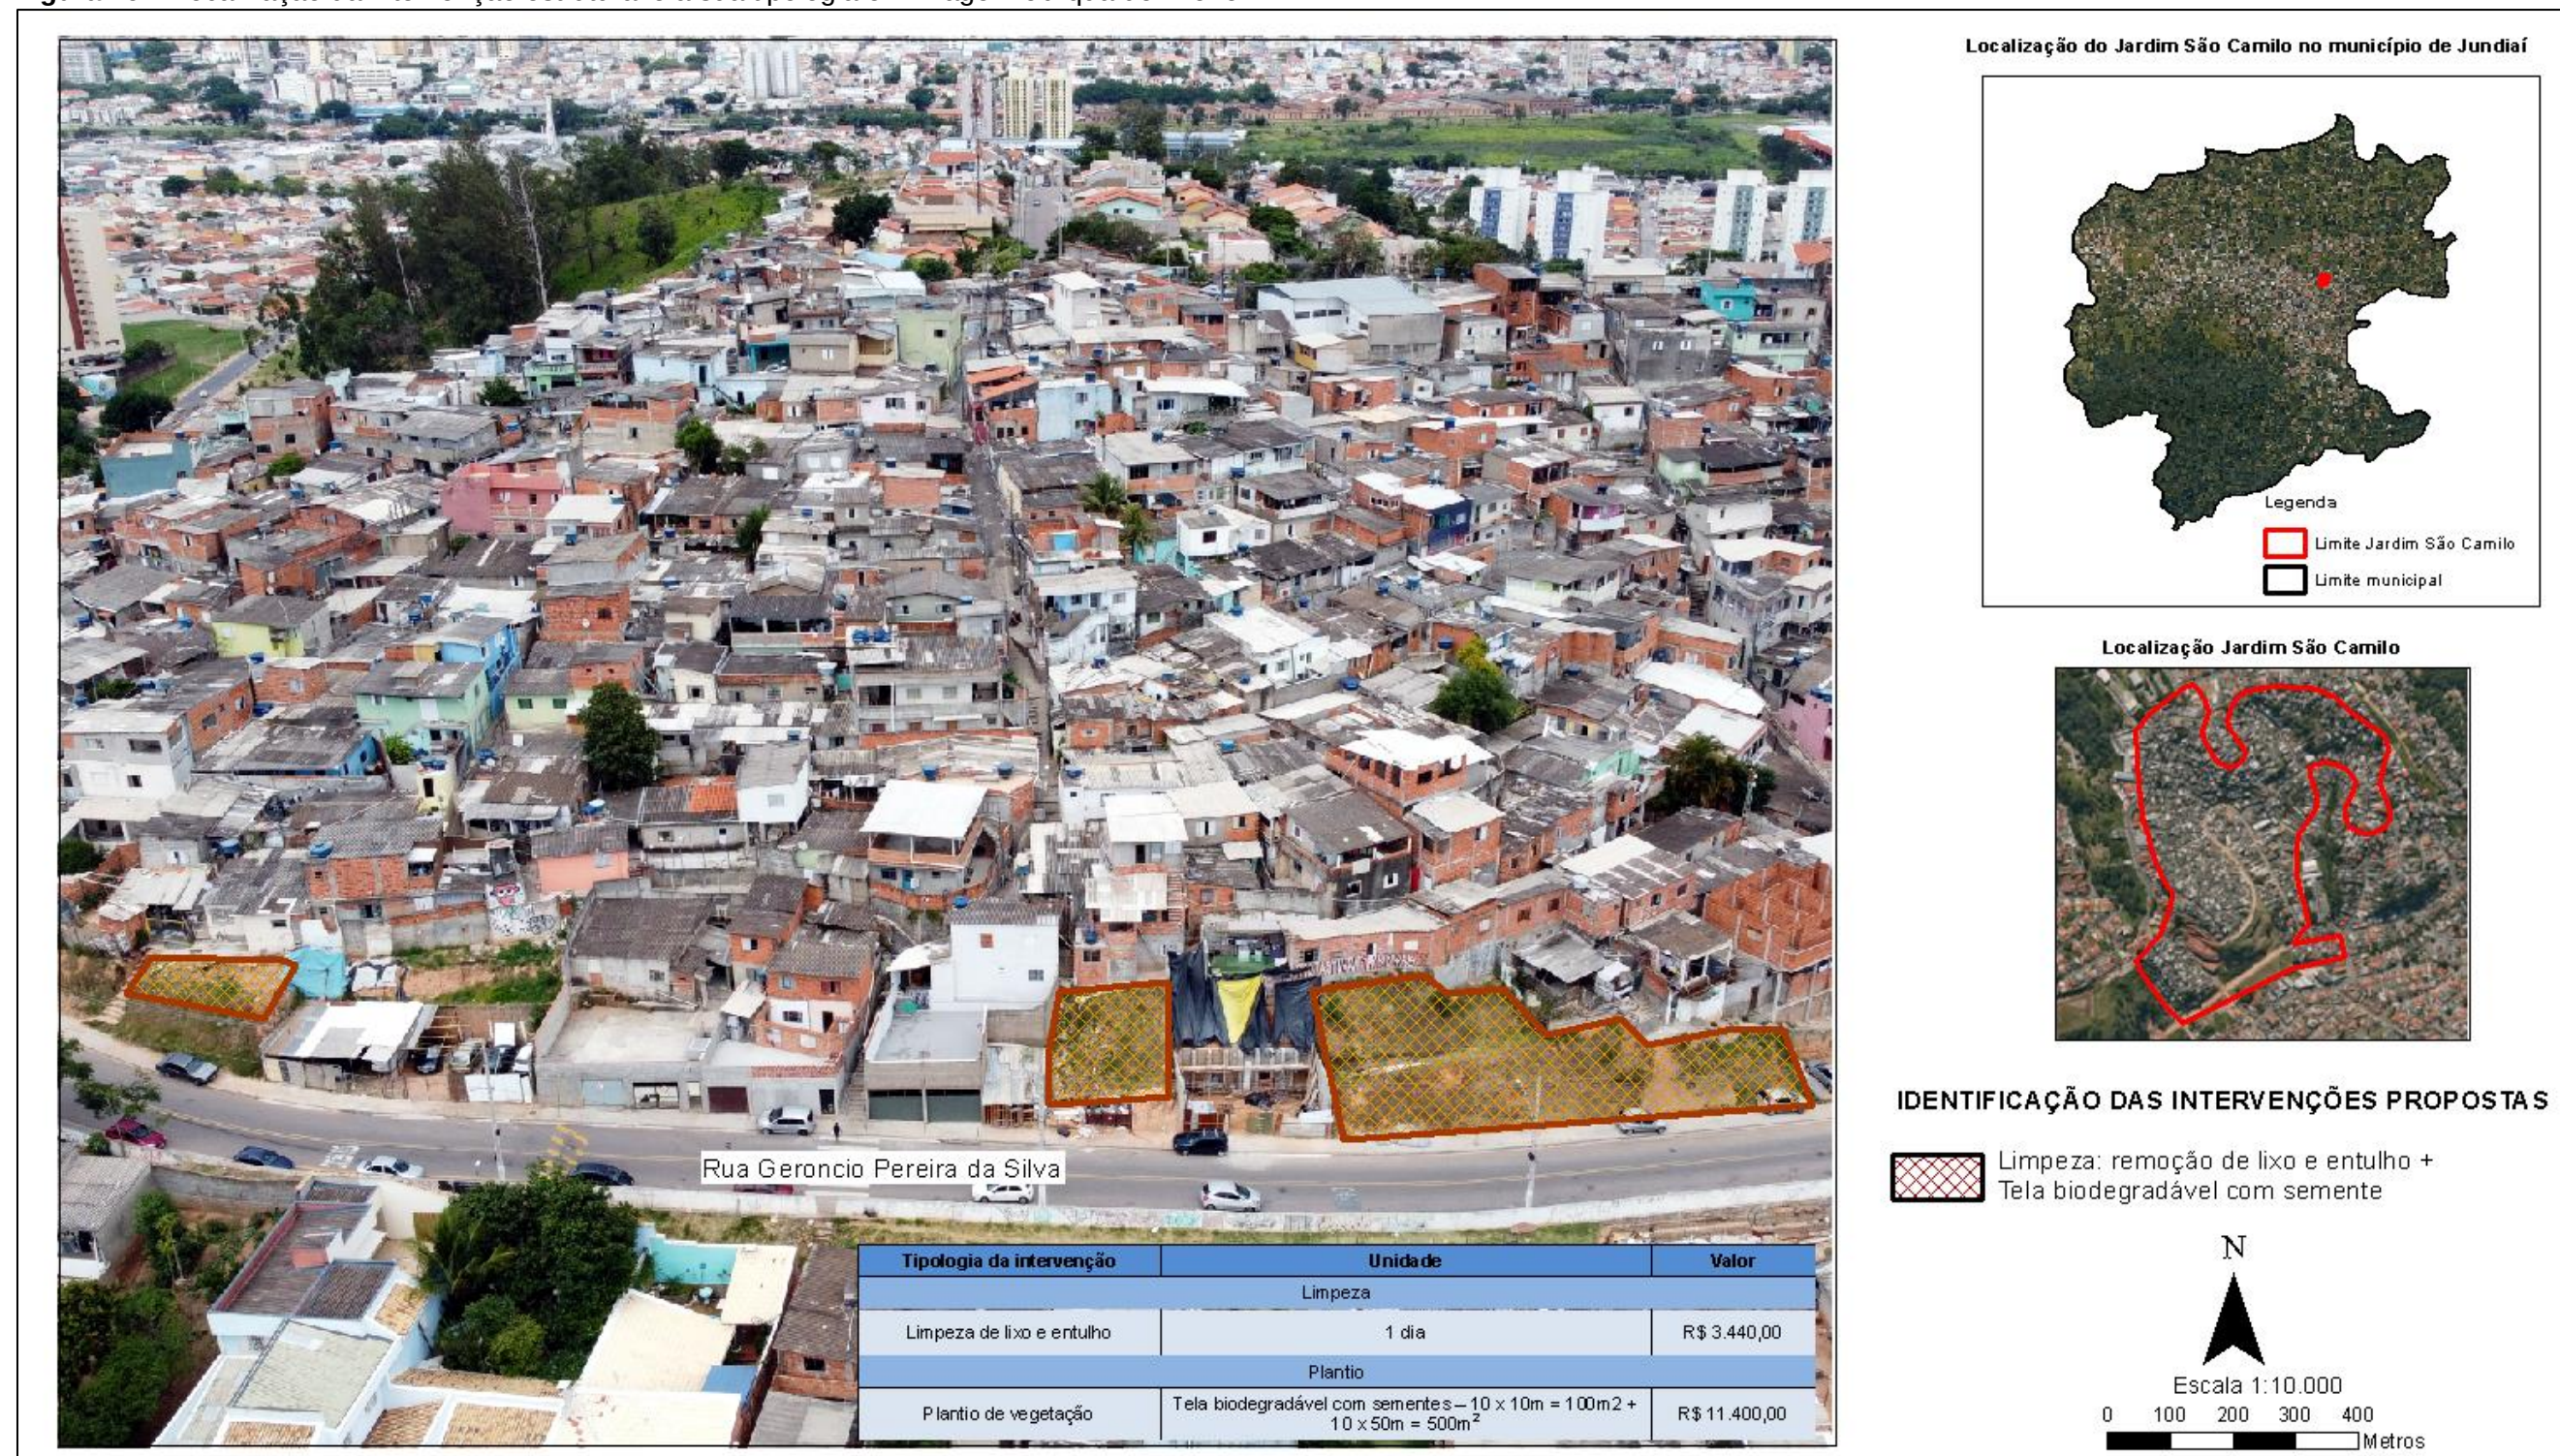
**Figura 79** – Localização da intervenção estrutural e a sua tipologia em imagem oblíqua de Drone.

As sugestões de intervenções estruturais apresentadas na **Figura 79** aplicam-se ao setor **JUN-02-01 (SM)** e ao setor **JUN-02-03 (R3)**.

- Plantio de vegetação por meio de tela biodegradável com sementes (gramíneas);
- Construção do sistema de drenagem no local indicado para a condução da água pluvial (canaletas, caixas de passagem e escada d'água);
- Limpeza da área para retirada de lixo e entulho;
- Remoção de material lançado;
- Reparo em escadaria de acesso;
- Desmonte de moradias em ruína;
- Tela argamassada para proteção de talude;
- Muro de contenção com blocos de concreto;

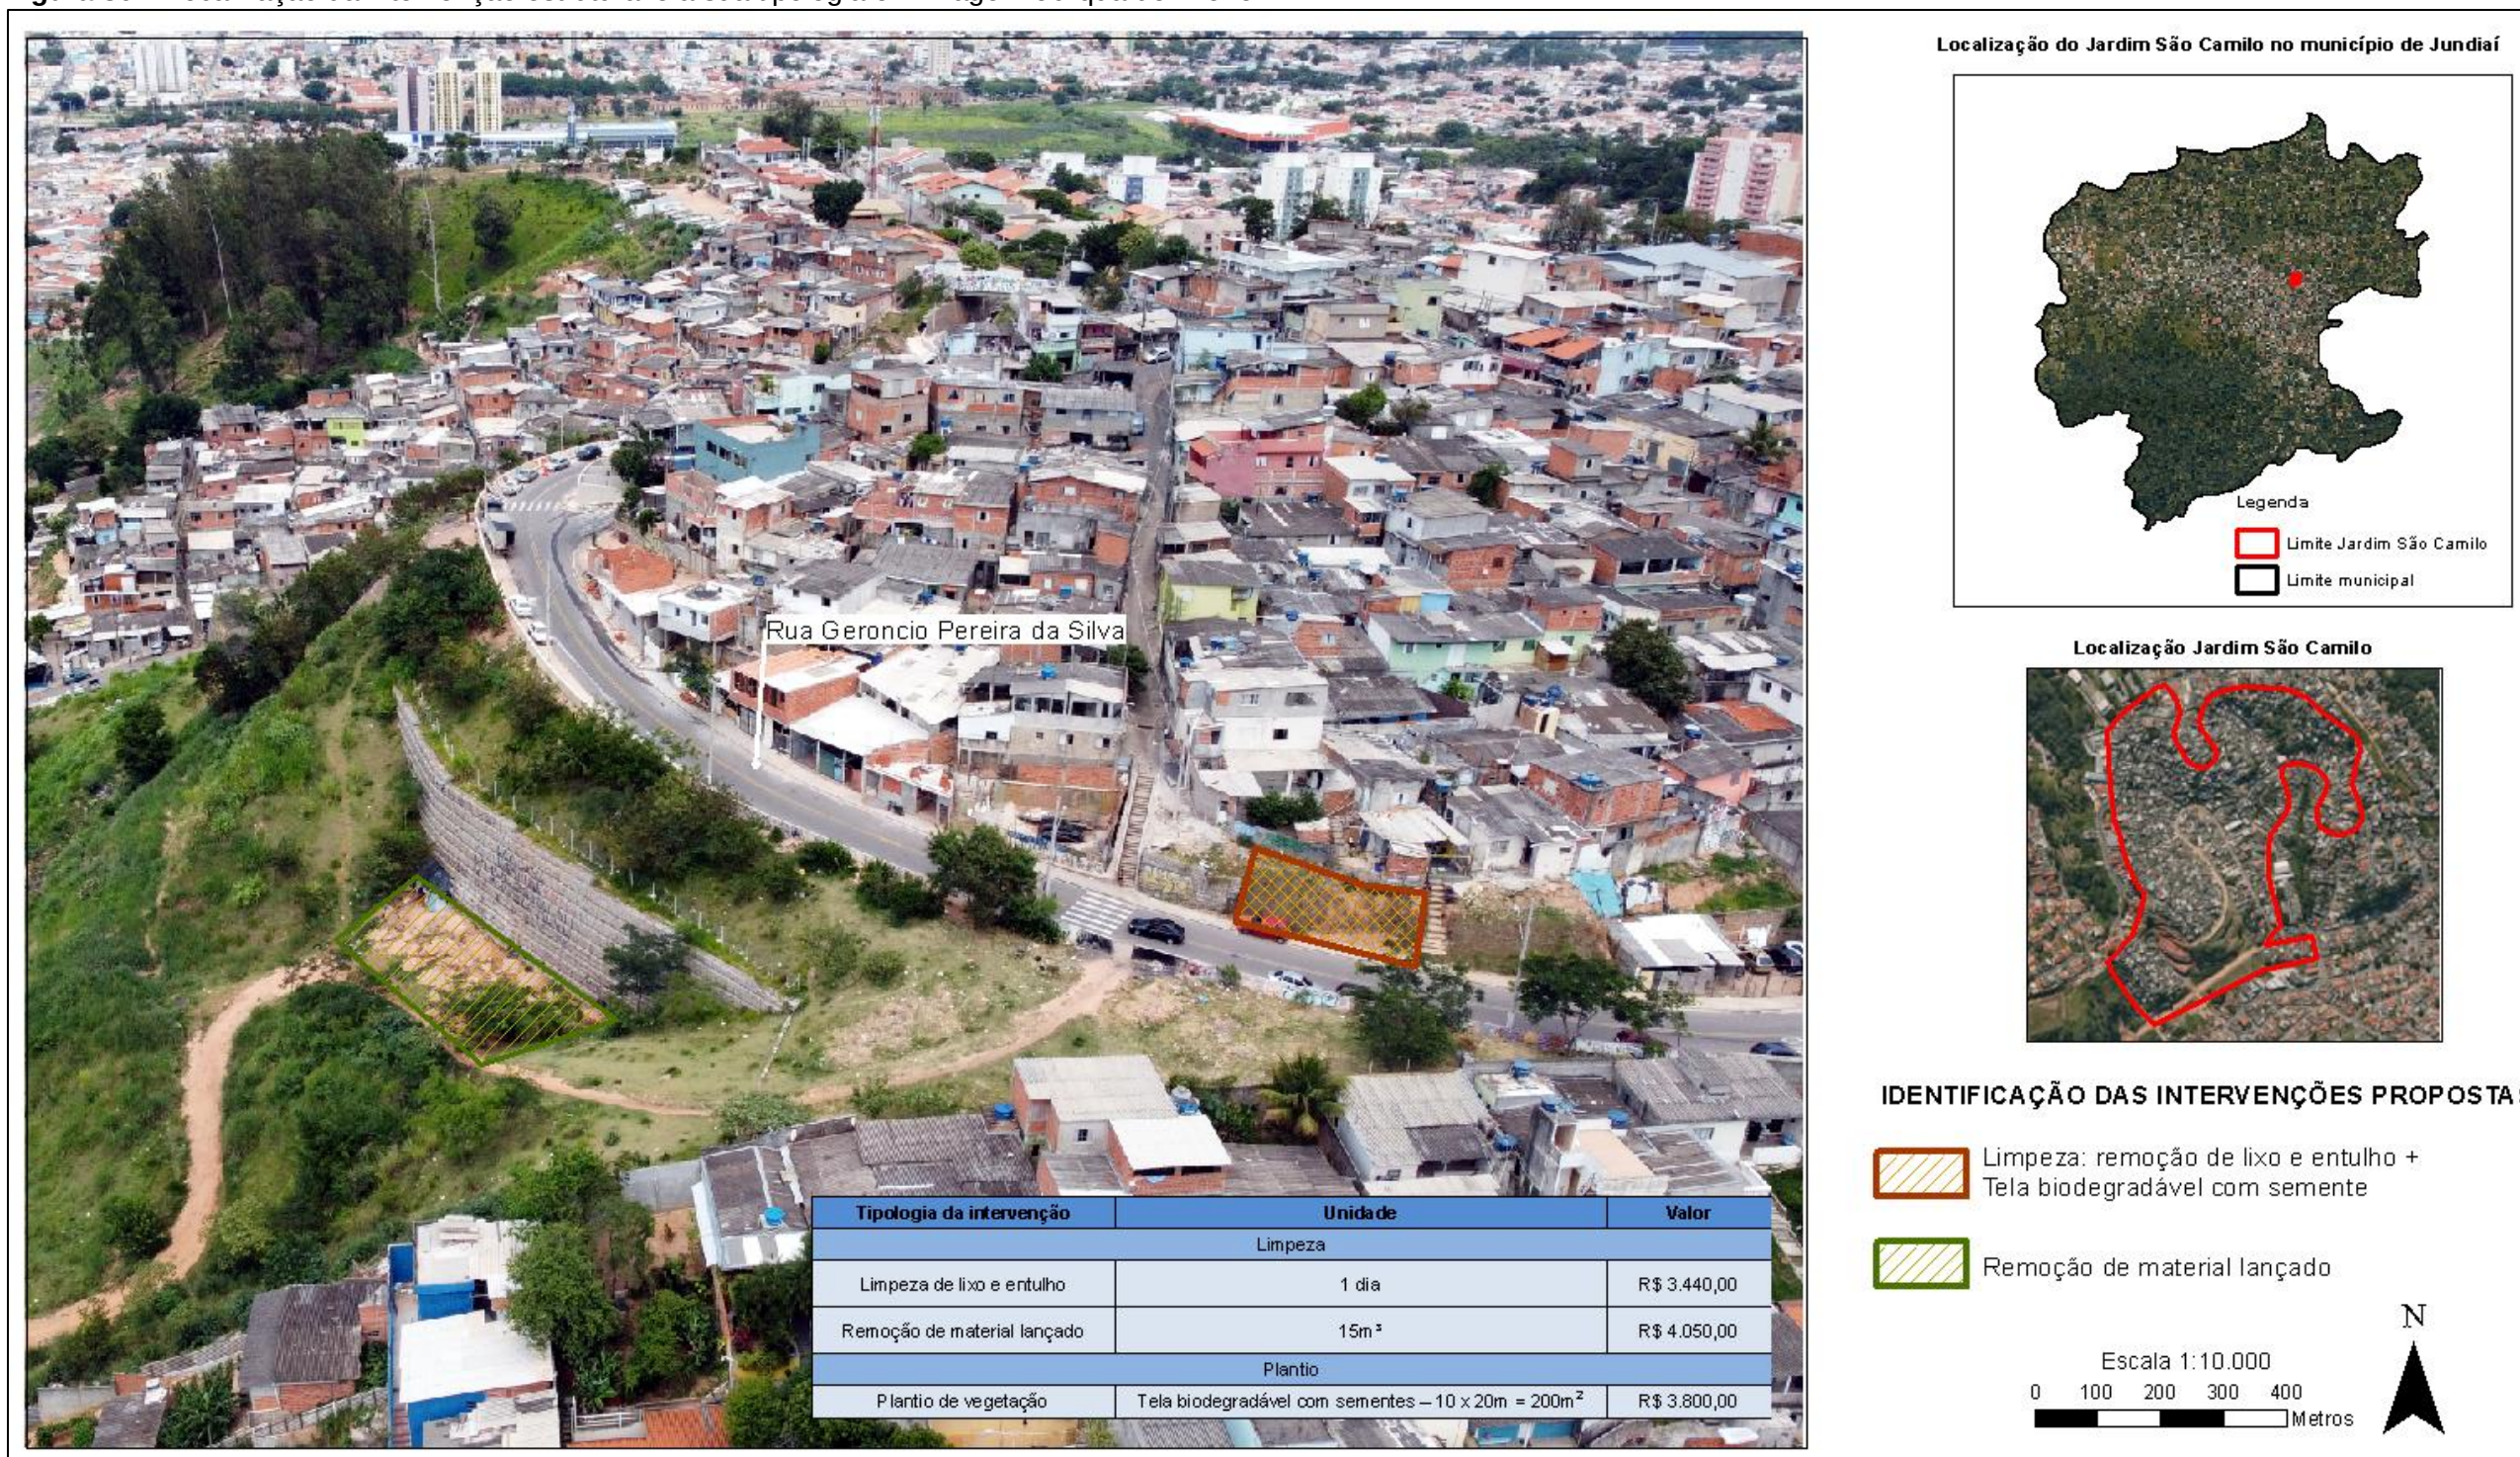
**Figura 80** – Localização da intervenção estrutural e a sua tipologia em imagem oblíqua de Drone.

Nas **Figuras 80 e 81** as sugestões apresentadas referem-se ao setor **JUN-02-01 (SM)**. As sugestões de intervenções na **Figura 82** no canto superior esquerdo referem-se ao setor **JUN-02-02 (R3)** e no canto inferior direito ao setor **JUN-02-01 (SM)**. Na **Figura 83** estão as intervenções estruturais para o setor **JUN-02-02 (R3)**.

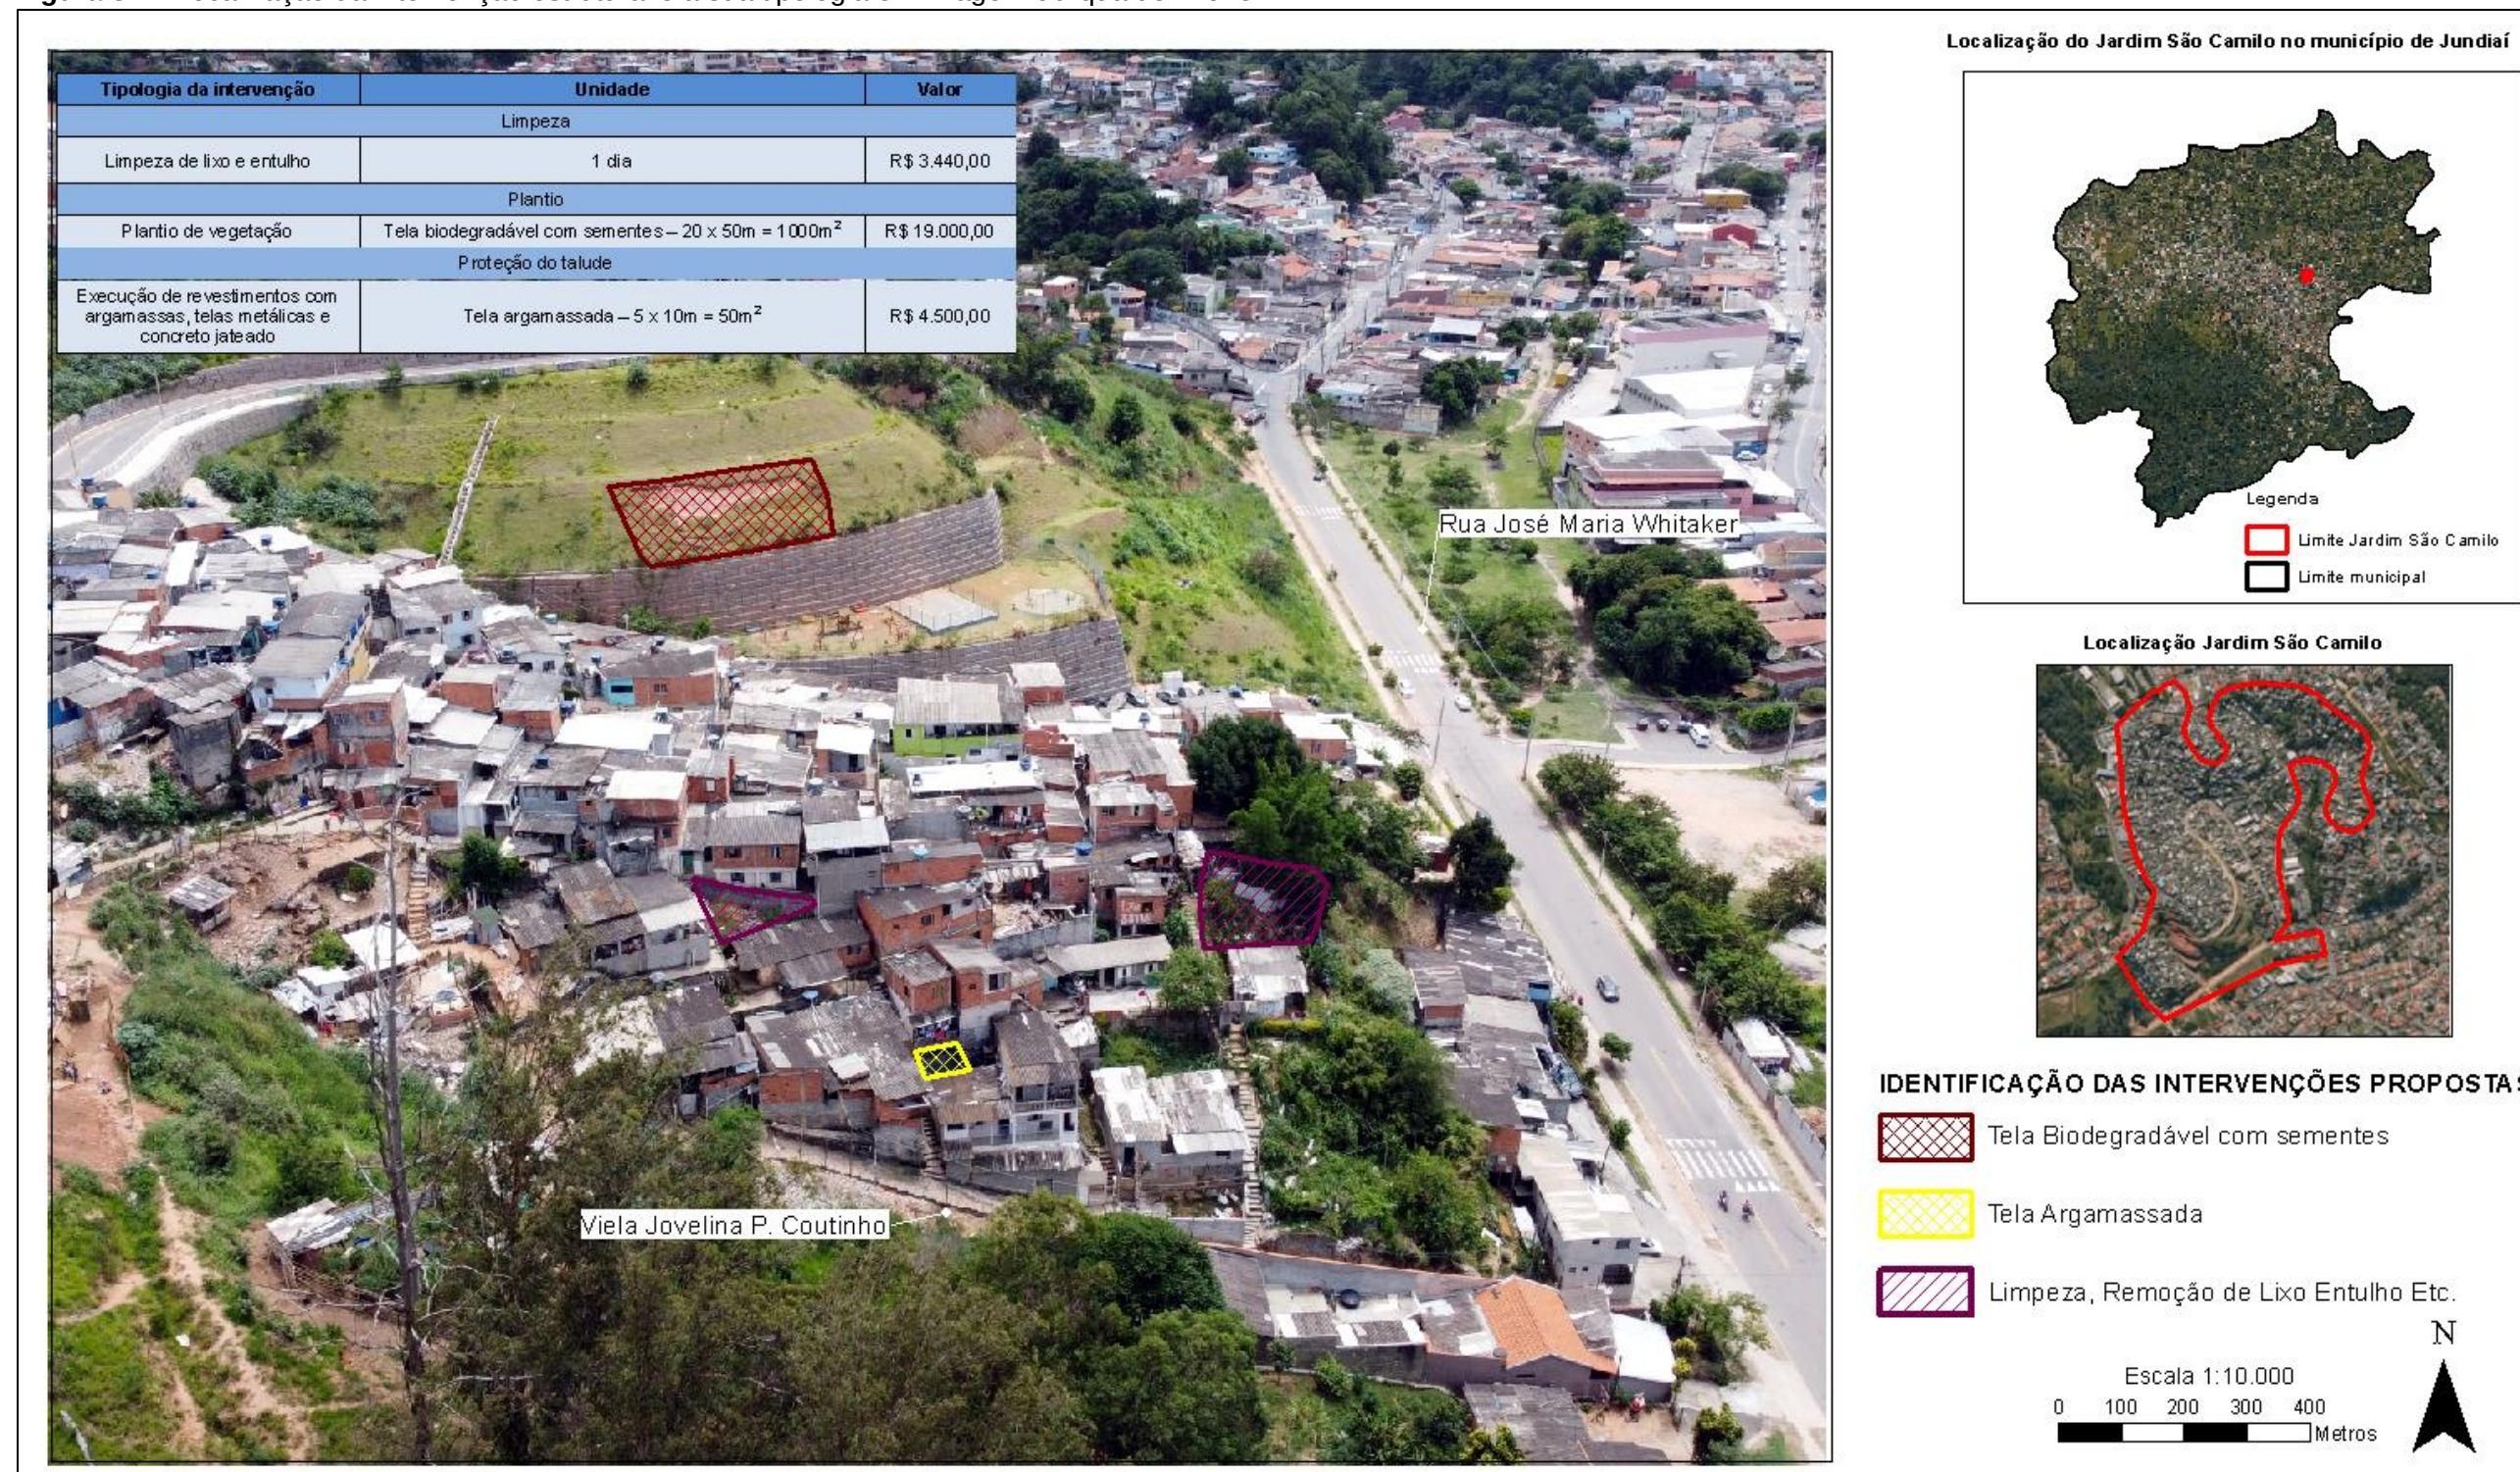
**Figura 84** – Localização da intervenção estrutural e a sua tipologia em imagem oblíqua de Drone.

As **Figuras 84, 85, 86, 87, 90 e 92** aplicam-se as sugestões ao setor **JUN-02-01 (SM)**. As sugestões de intervenções contidas nas **Figuras 88 e 89** são para o setor **JUN-02-05 (R3)**.

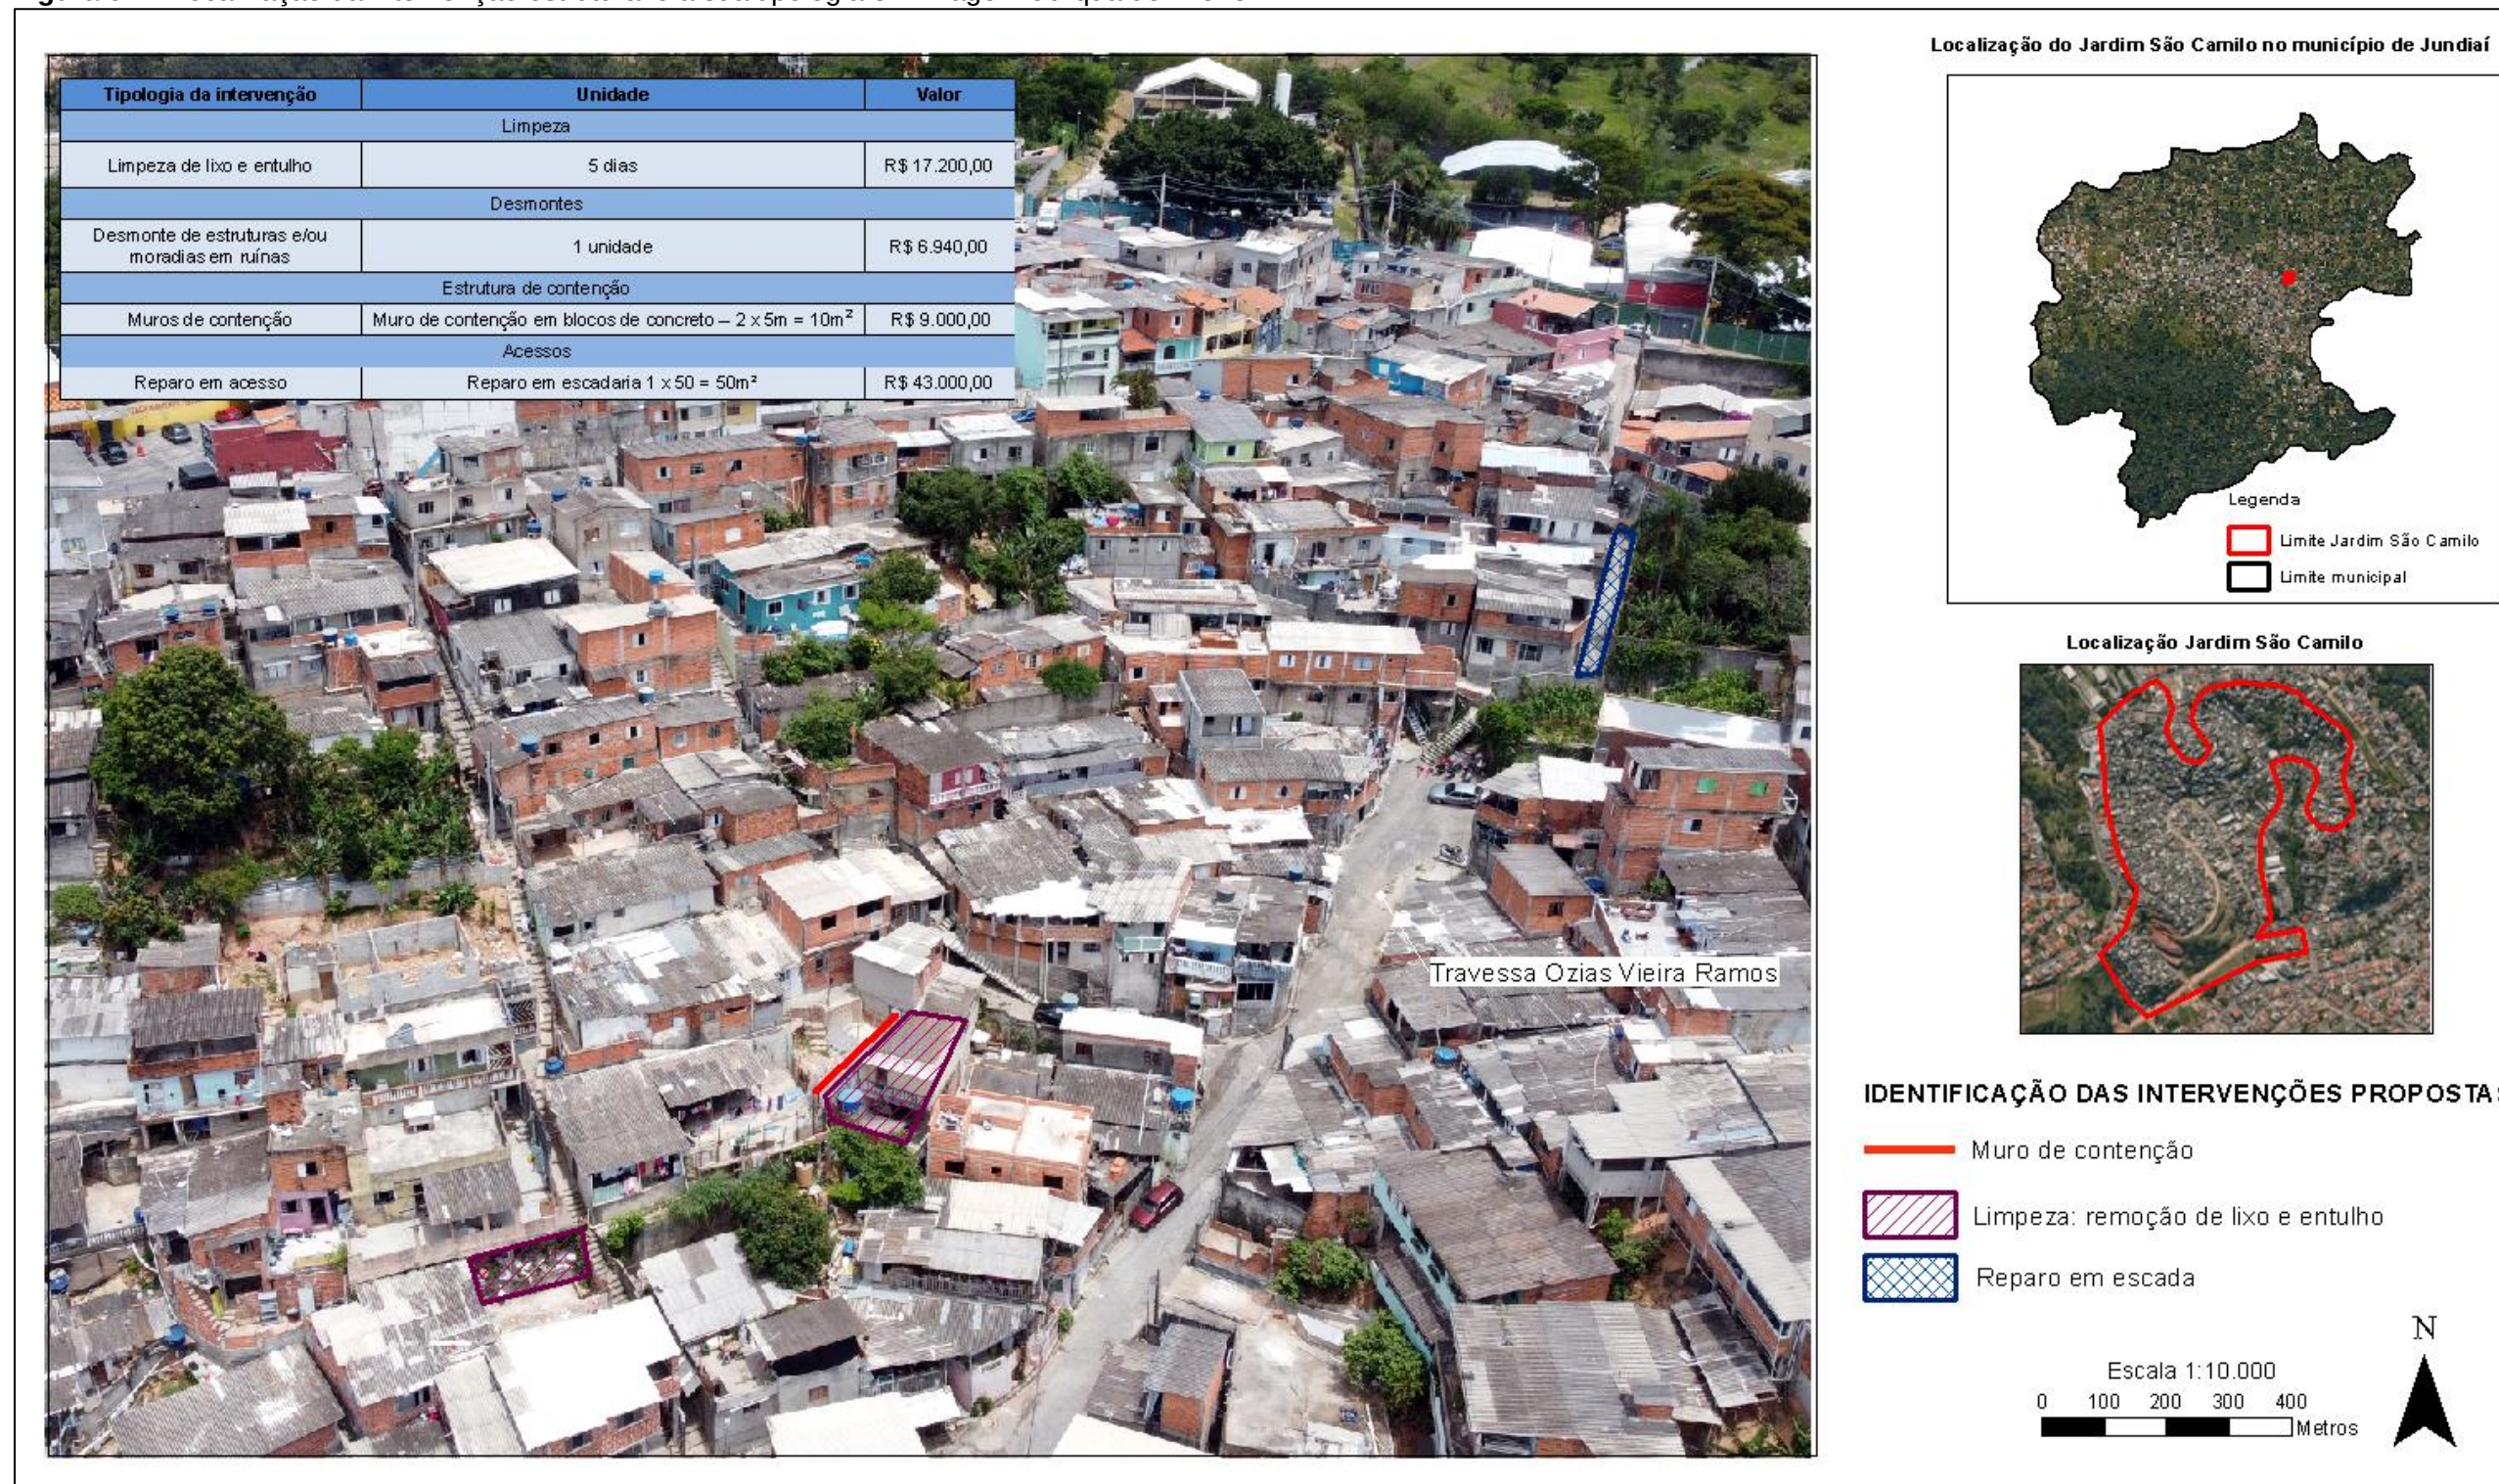
**Figura 91** – Localização da intervenção estrutural e a sua tipologia em imagem obliqua de Drone.

Para o setor **JUN-02-04** as sugestões de intervenções estão contidas na **Figura 91**, relativas à construção de muro de contenção e remoção de lixo e entulho. As demais sugestões contidas na respectiva **Figura 91** são para o setor **JUN-02-01**.

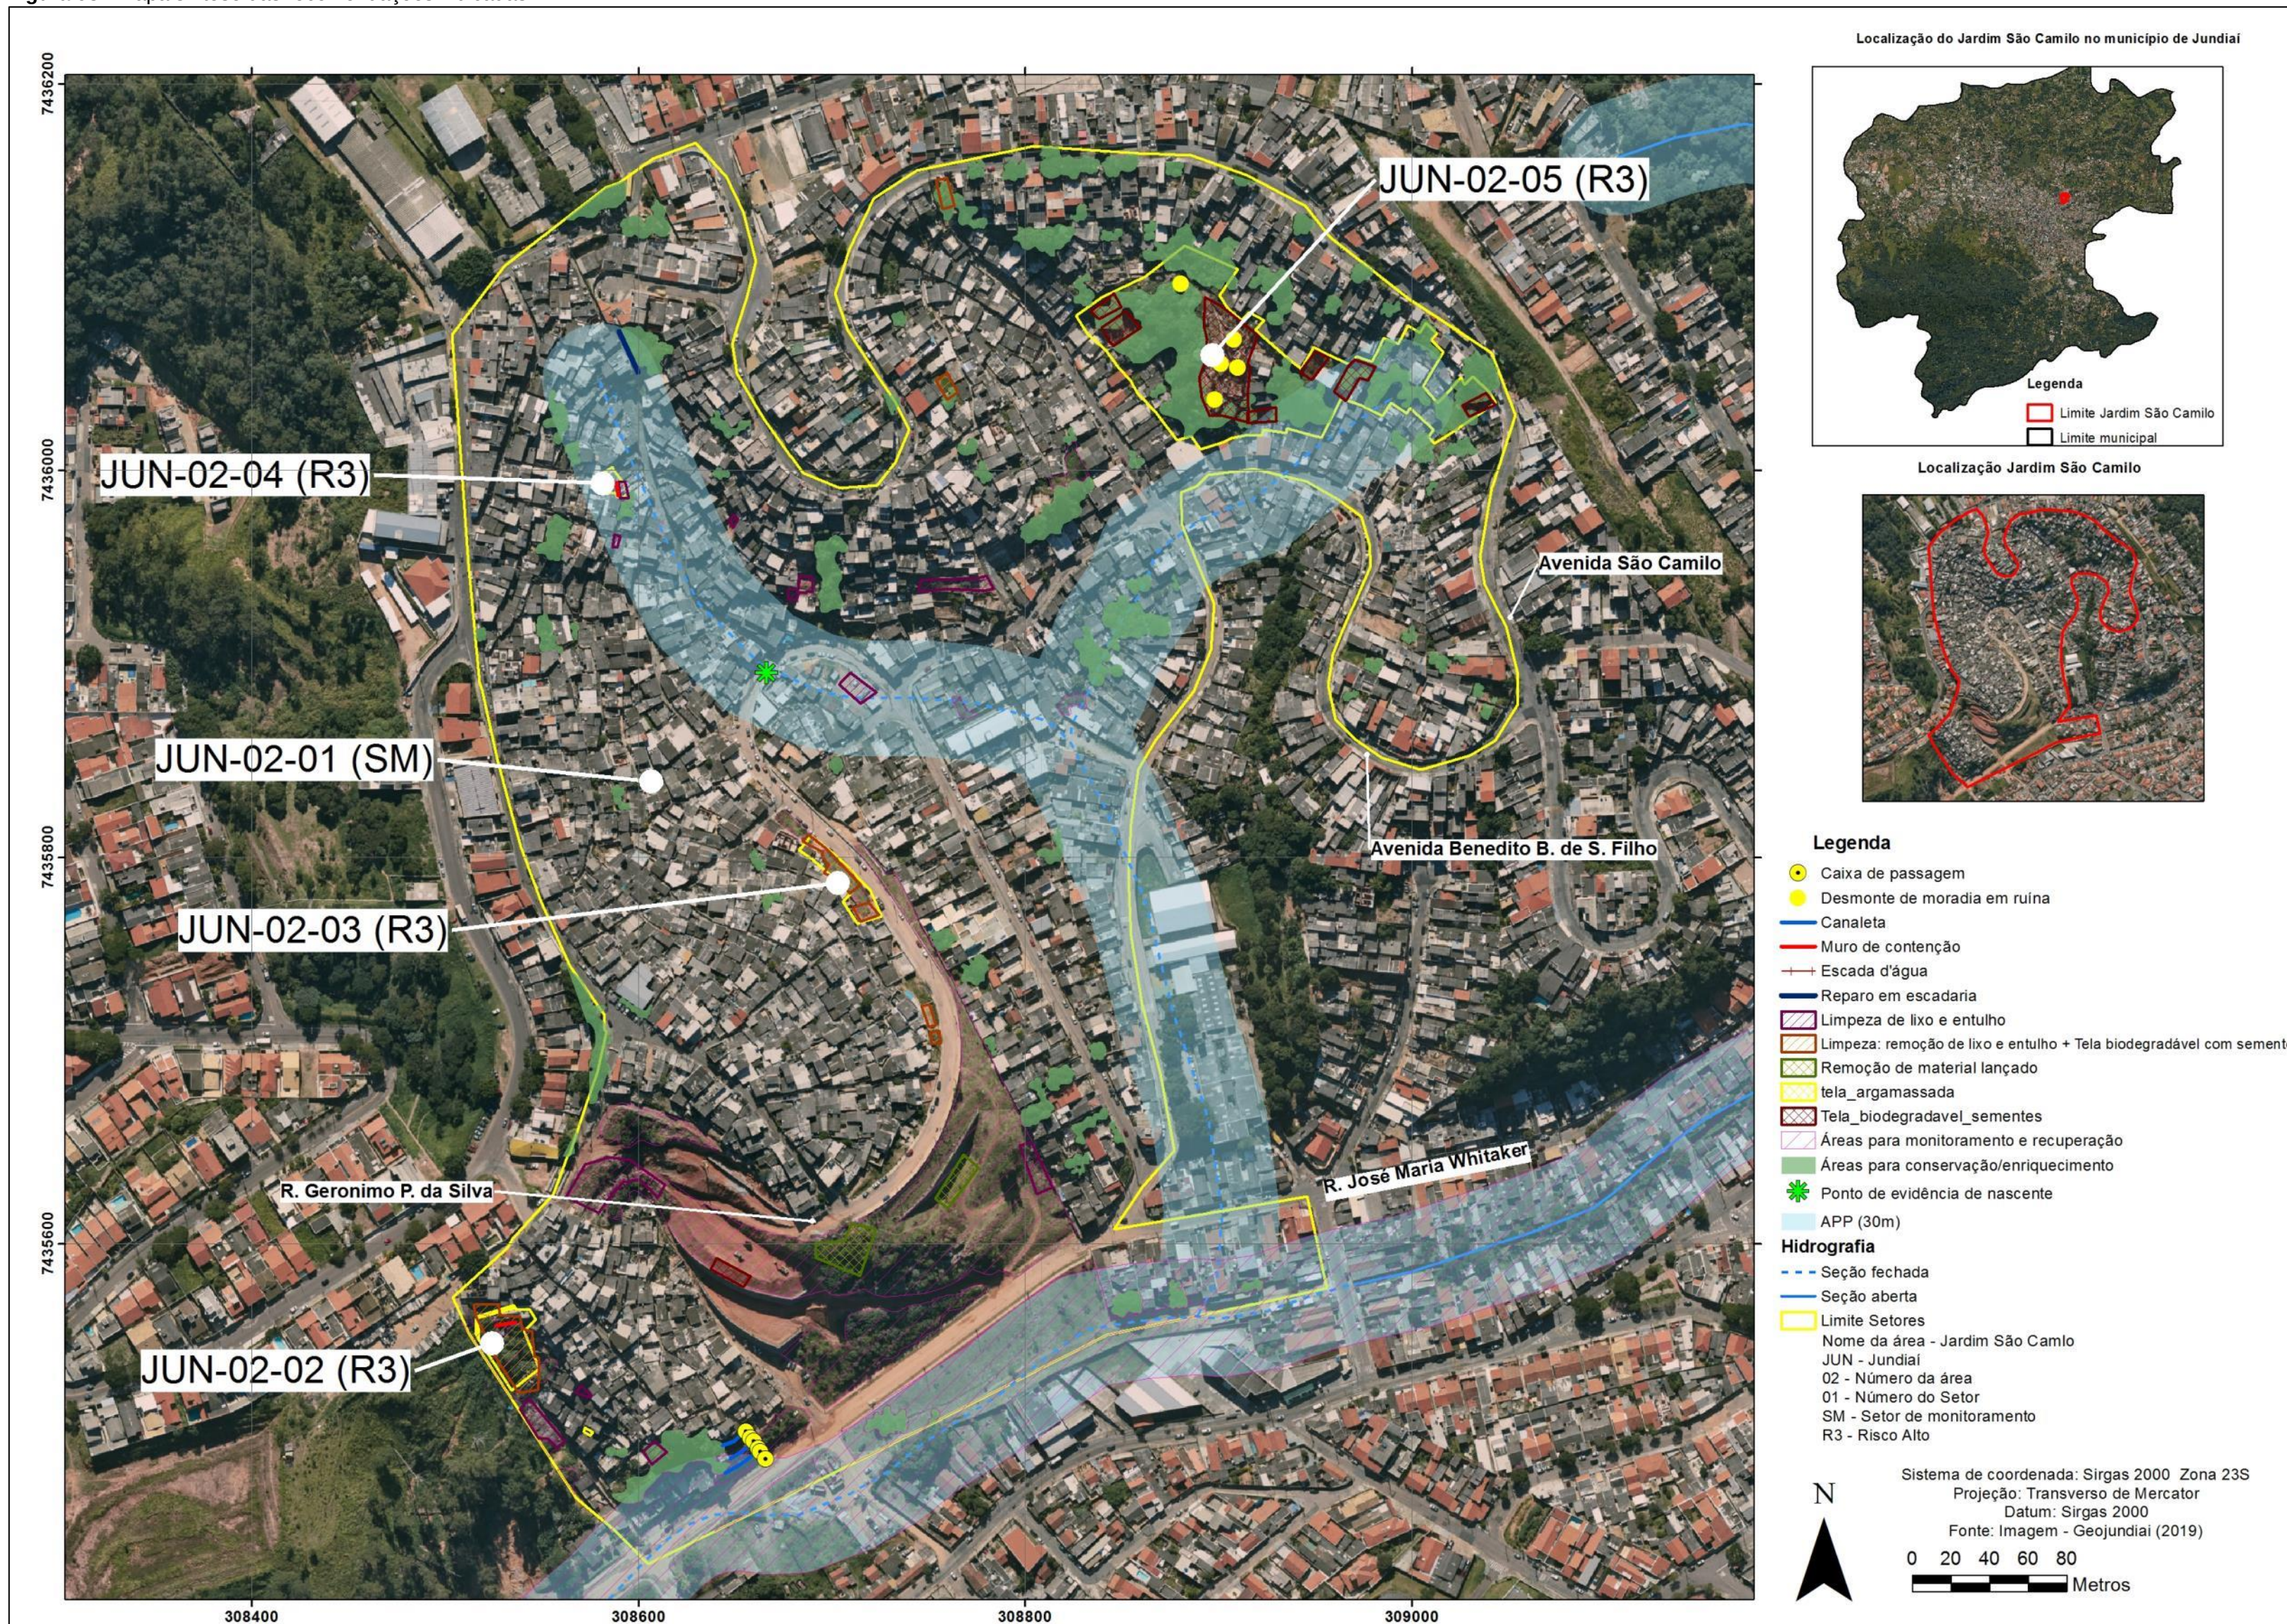
Figura 93 - Mapa síntese das recomendações indicadas.

A **Figura 93** apresenta a síntese das proposições de intervenções que foram propostas passíveis de serem representadas em mapa.
