**Relatório Técnico**  
**Nº 165 172-205**

FUMAS  
Volume 3  
31 de janeiro de 2022

Estudo técnico ambiental para subsidiar a regularização fundiária do Núcleo  
Jardim Vitória (Balsan), no município de Jundiaí, SP

Fundação Municipal de Ação Social - FUMAS

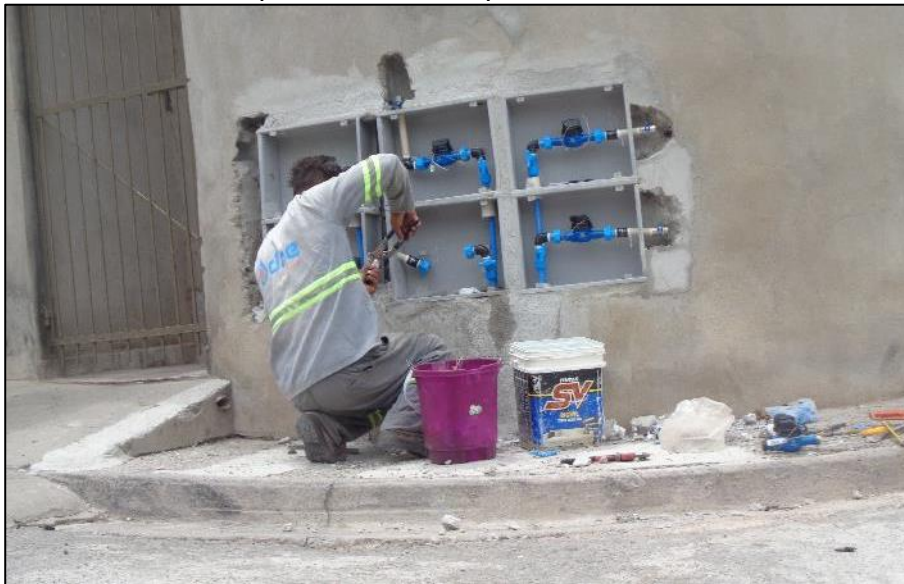
A porção do núcleo que pertencia a Várzea Paulista passou para a responsabilidade do município de Jundiaí e, desse modo, o sistema de saneamento está em implantação pelo Departamento de Águas e Esgotos (DAE) por determinação judicial, conforme mostra as **Figuras 20 e 21**.

**Figura 20** – Instalação de medidores de água no trecho do assentamento incorporado ao município de Jundiaí.

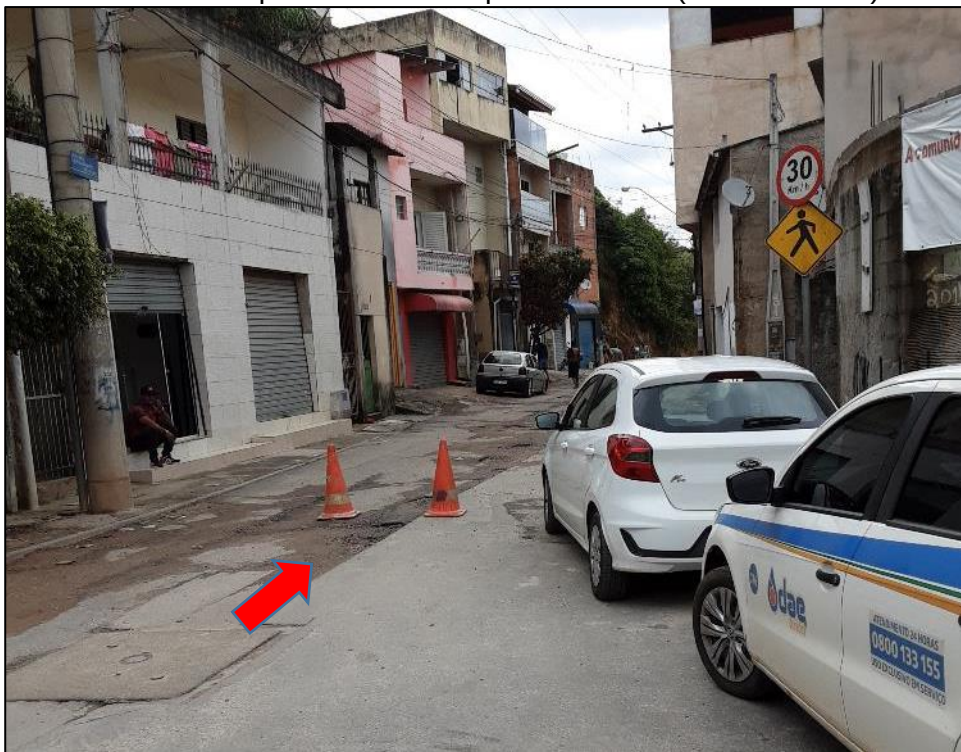
**Figura 21** – Ampliação da rede de esgoto pelo DAE no trecho do assentamento incorporado ao município de Jundiaí (seta vermelha).

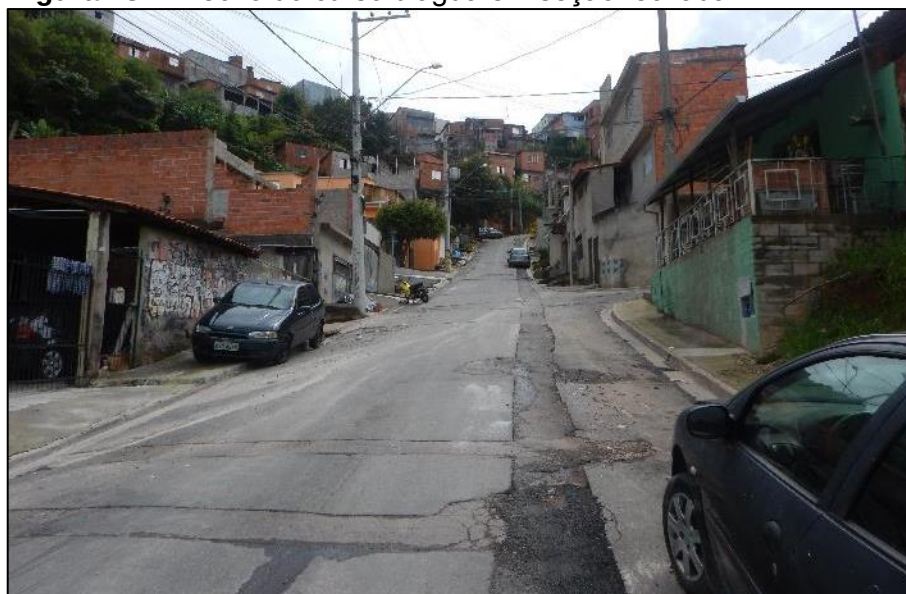
O córrego Elequeiroz está canalizado em seção fechada dentro do núcleo (**Figura 28**). A sua faixa de APP foi delimitada, pois foi observada ocorrência de água aflorante nas bocas de lobo (**Figura 29**), rede de drenagem de águas pluviais (**Figura 30**) e nas áreas úmidas associadas planície de inundação do córrego e zona de subafloramento do lençol freático, tanto dentro (**Figuras 31**) quanto no terreno no limite sul do Jardim Vitória (Balsan) (**Figura 32**). Não foi possível identificar o ponto de afloramento da nascente, mas relatos dos moradores indicaram vários pontos que apresentavam fluxo de água antes do tamponamento do córrego.

**Figura 28** – Trecho do curso d'água em seção fechada

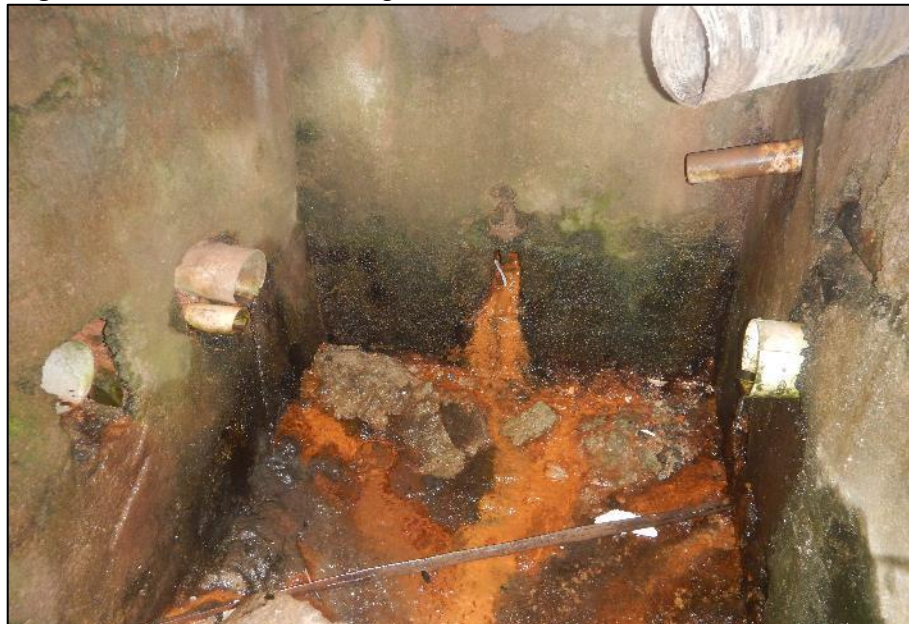
**Figura 29** – Evidências de água aflorante em boca de lobo.

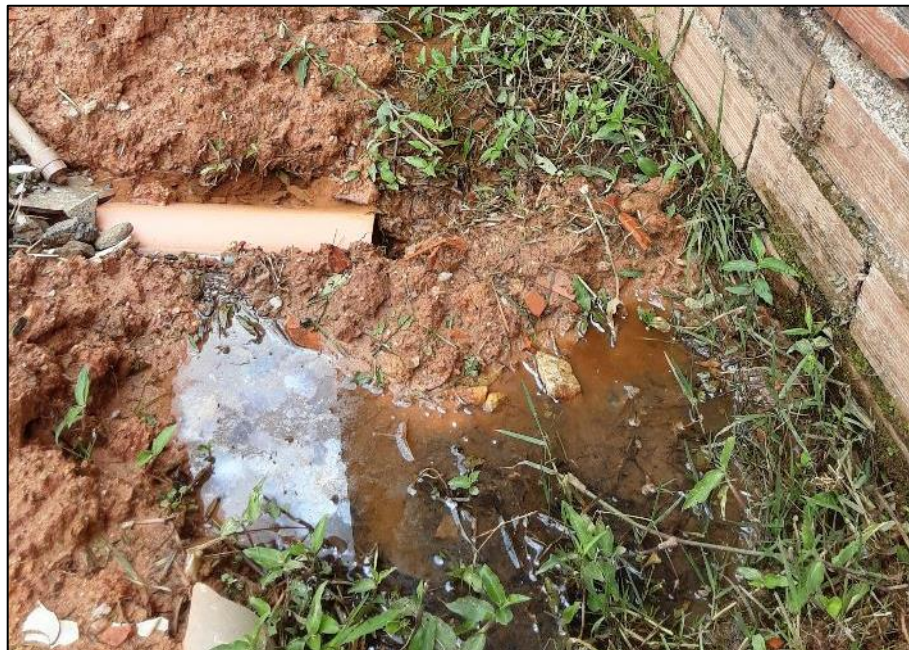
**Figura 31** – Evidências de água aflorante dentro da área de estudo.

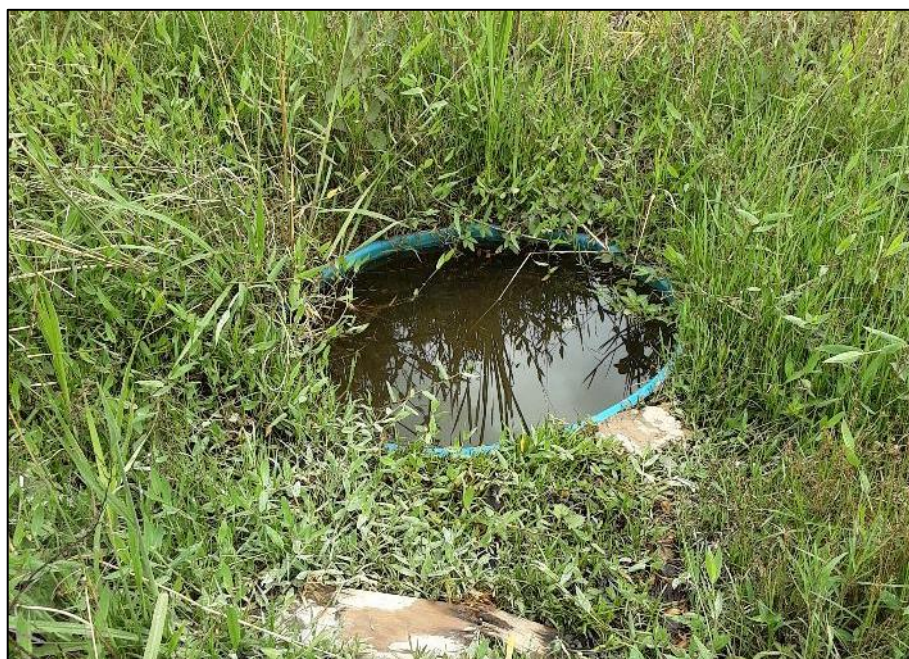
**Figura 32** – Evidências de água aflorante em área adjacente ao perímetro do núcleo urbano (sul).

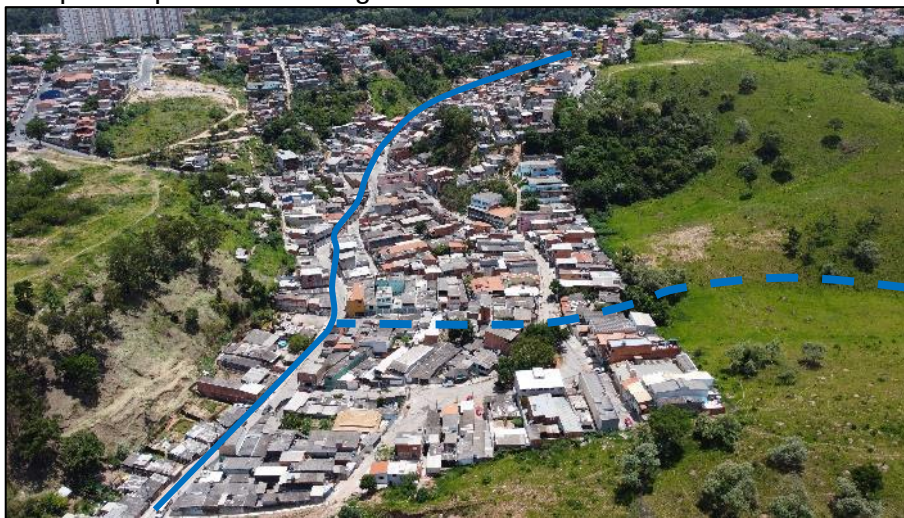
De acordo com a base cartográfica do IGC ocorre, ainda, um afluente intermitente do córrego Elequeiroz, que também está alterado por ocupações na porção dentro do núcleo (**Figura 33**), sem fluxo aparente no momento da visita.

**Figura 33** – Trecho onde ocorre o afluente intermitente do córrego Elequeiroz pela base cartográfica do IGC.

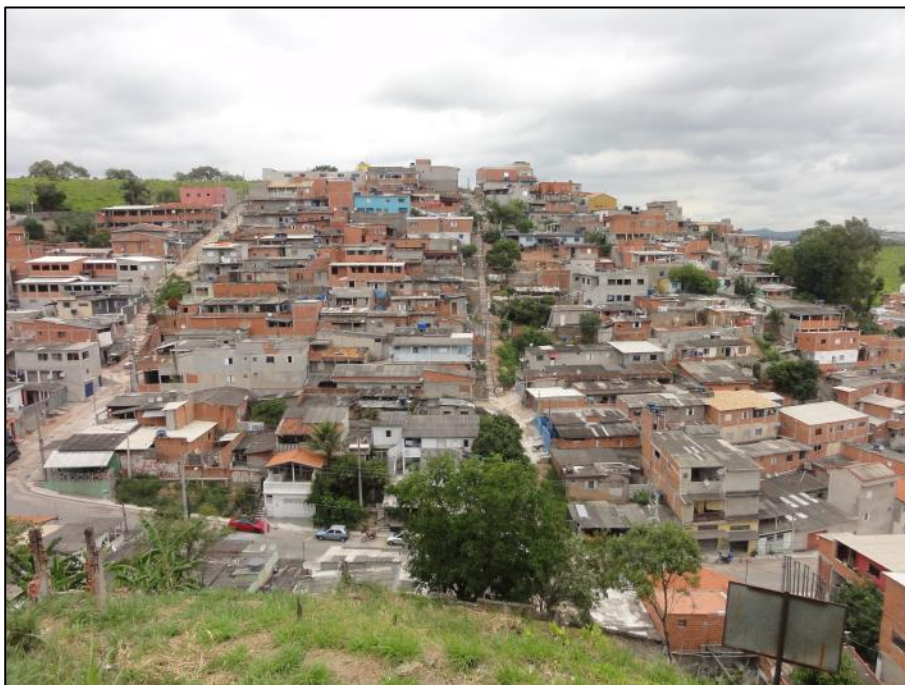
O tipo de construção predominante no setor é alvenaria de bom padrão construtivo (**Figuras 47 e 48**).

**Figura 47** – Vista parcial do setor. Notar o padrão construtivo das moradias do setor.

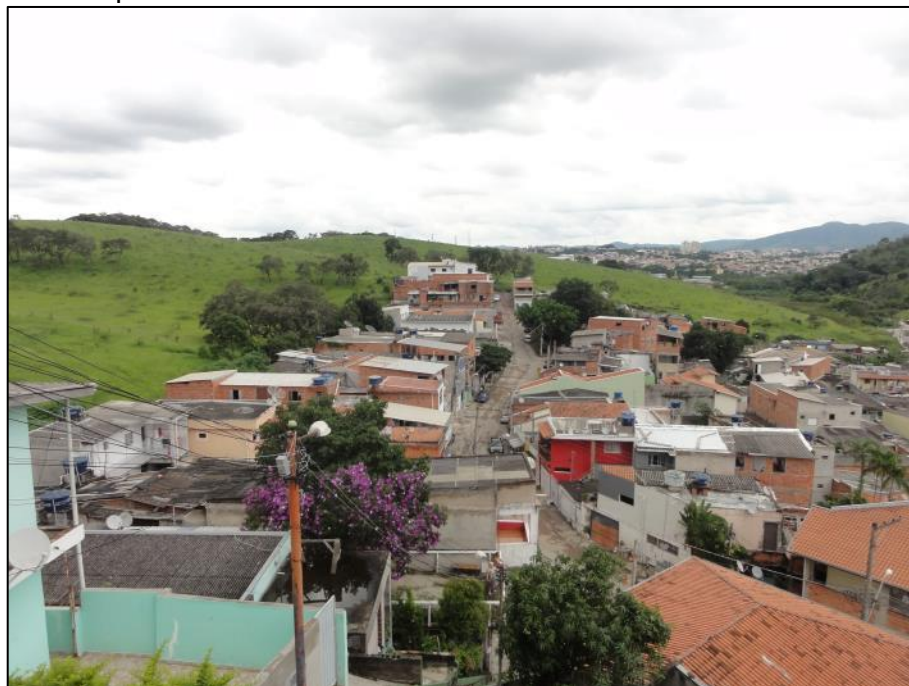
**Figura 48** – Vista parcial do setor. Notar as moradias em alvenaria de bom padrão construtivo.

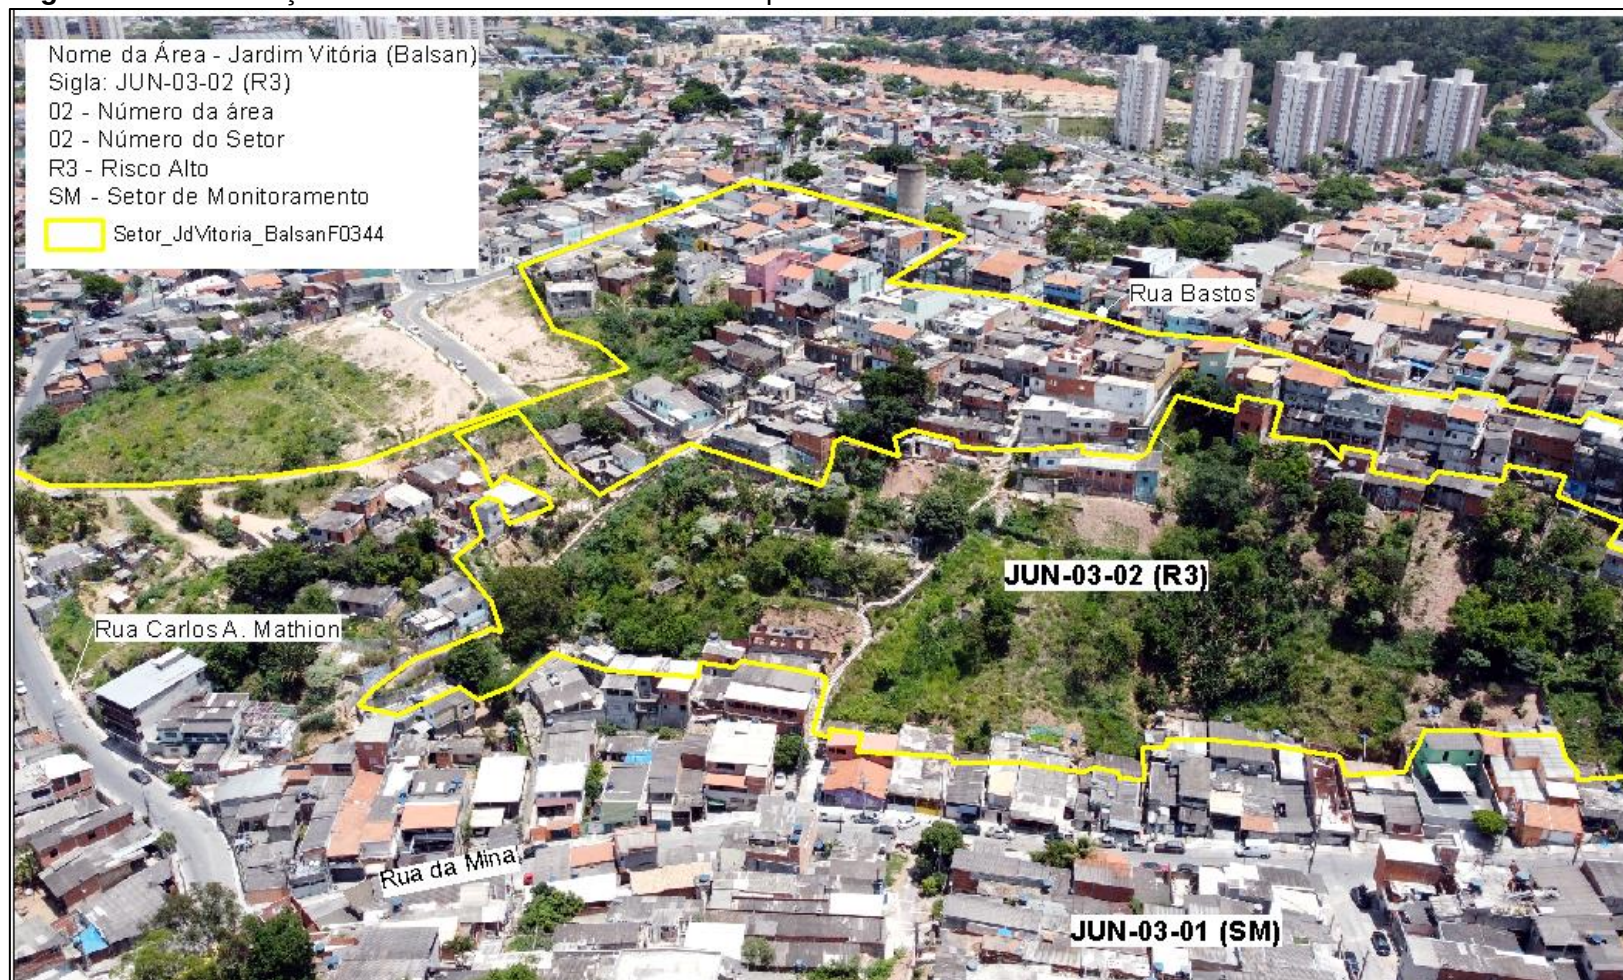
**Figura 53** – Delimitação do setor JUN-02-02 em foto oblíqua.

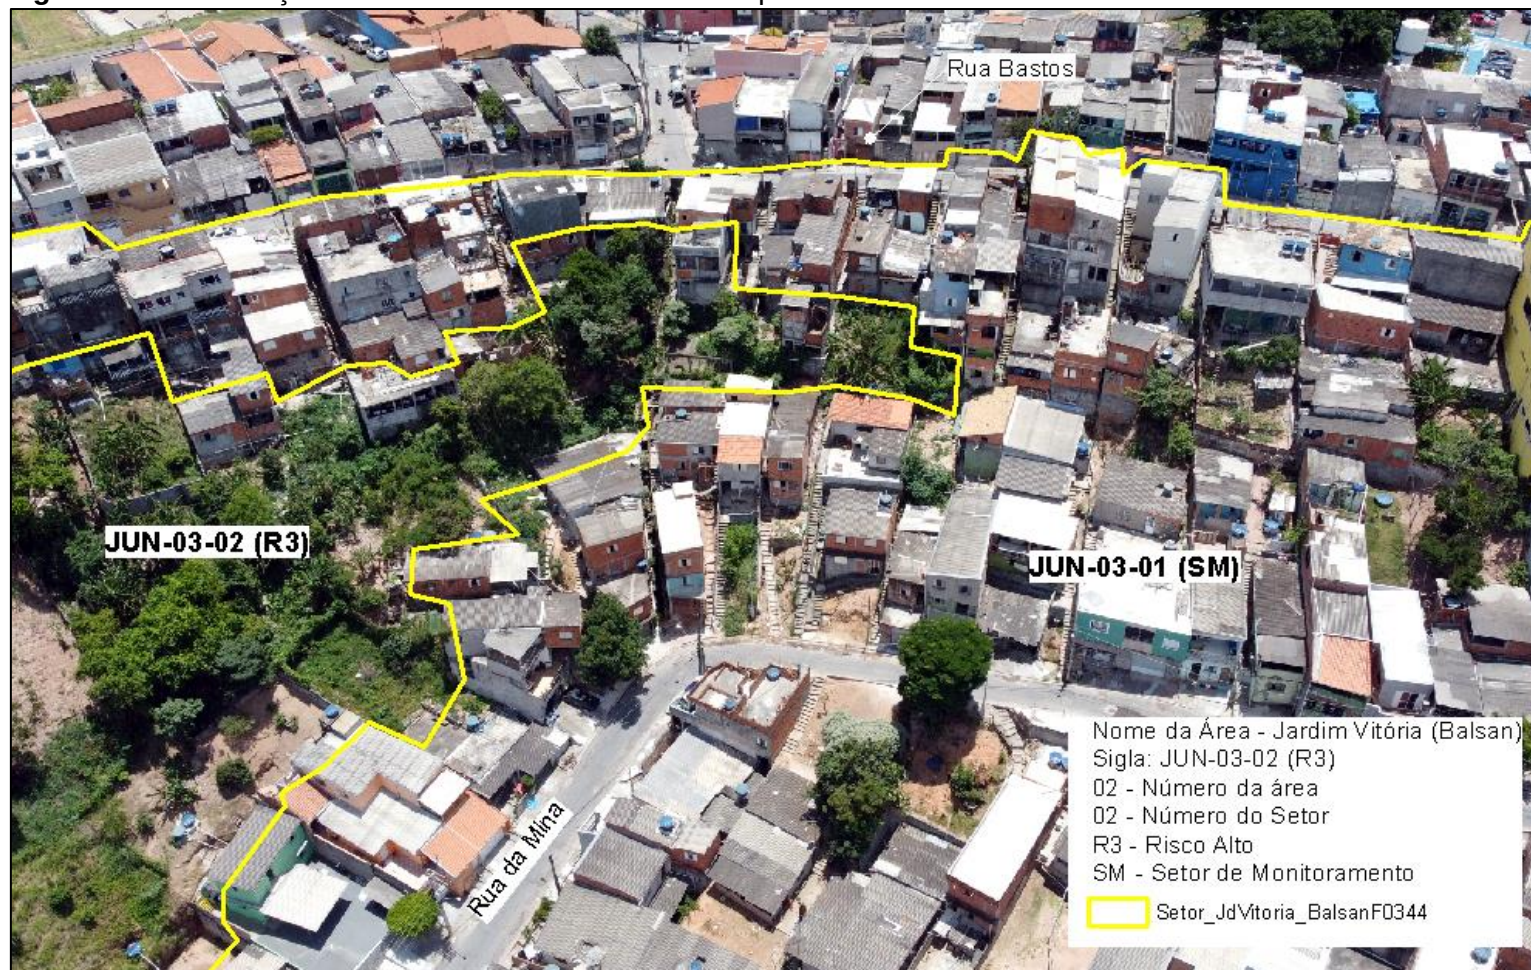
Os taludes de corte possuem alturas que variam de 4 m a 6 m com inclinação de 90°, as moradias distam da base de 0 m a 2 m (**Figura 56**). Os taludes de aterro apresentam alturas da ordem de 2,5 m com inclinação de 90°.

No setor foi observado evidência de movimentação, sendo esta cicatriz de escorregamento (**Figura 57**).

**Figura 54** – Delimitação do setor JUN-03-02 em foto oblíqua.

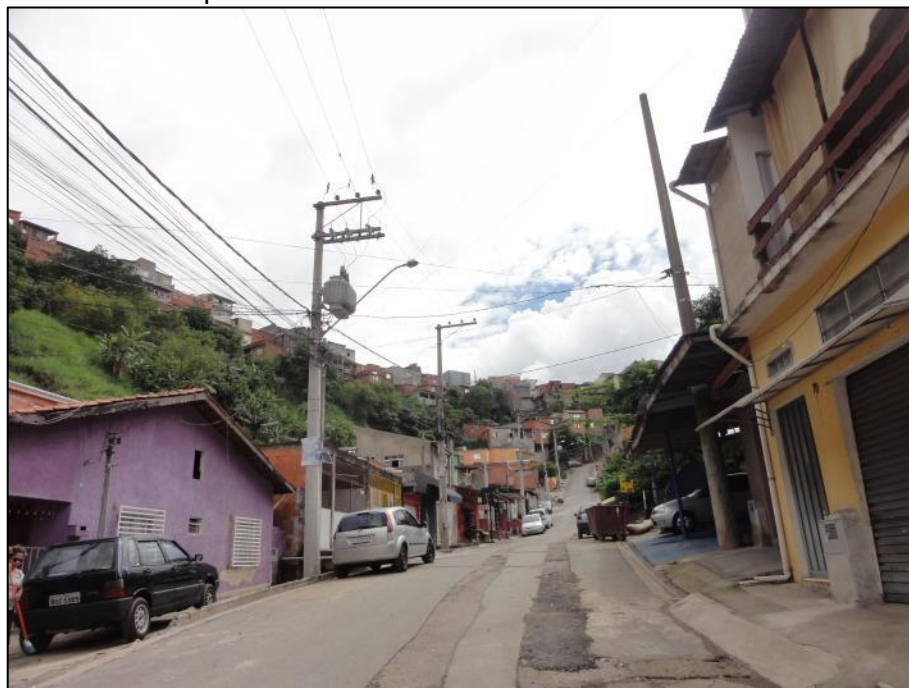
Trata-se de um setor com moradias de médio padrão construtivo, situadas em taludes de corte e de aterro (**Figura 55**).

**Figura 55** – Vista parcial do setor. Notar o padrão construtivo das moradias à esquerda da rua da Mina.

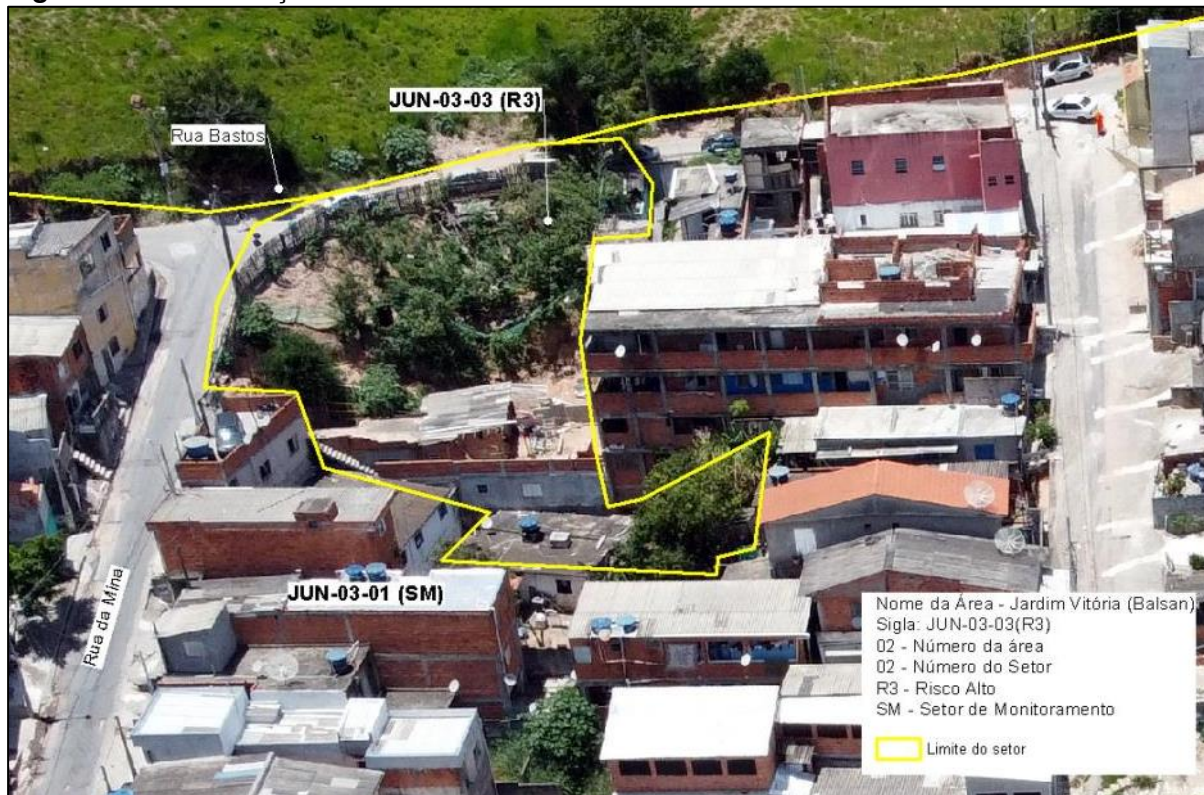
O limite do setor JUN-03-03 encontra-se delimitado na **Figura 65**. Trata-se de um setor de ocupação na base do talude de corte e no topo talude de aterro (**Figura 66**), com moradias em alvenaria. O talude de corte tem uma altura de 3 m a 6 m, inclinação de 90° (**Figura 67**). O local sofre com a contribuição das águas pluviais provenientes da rua da Mina (**Figura 68**).

**Figura 65** – Delimitação do setor JUN-03-03.

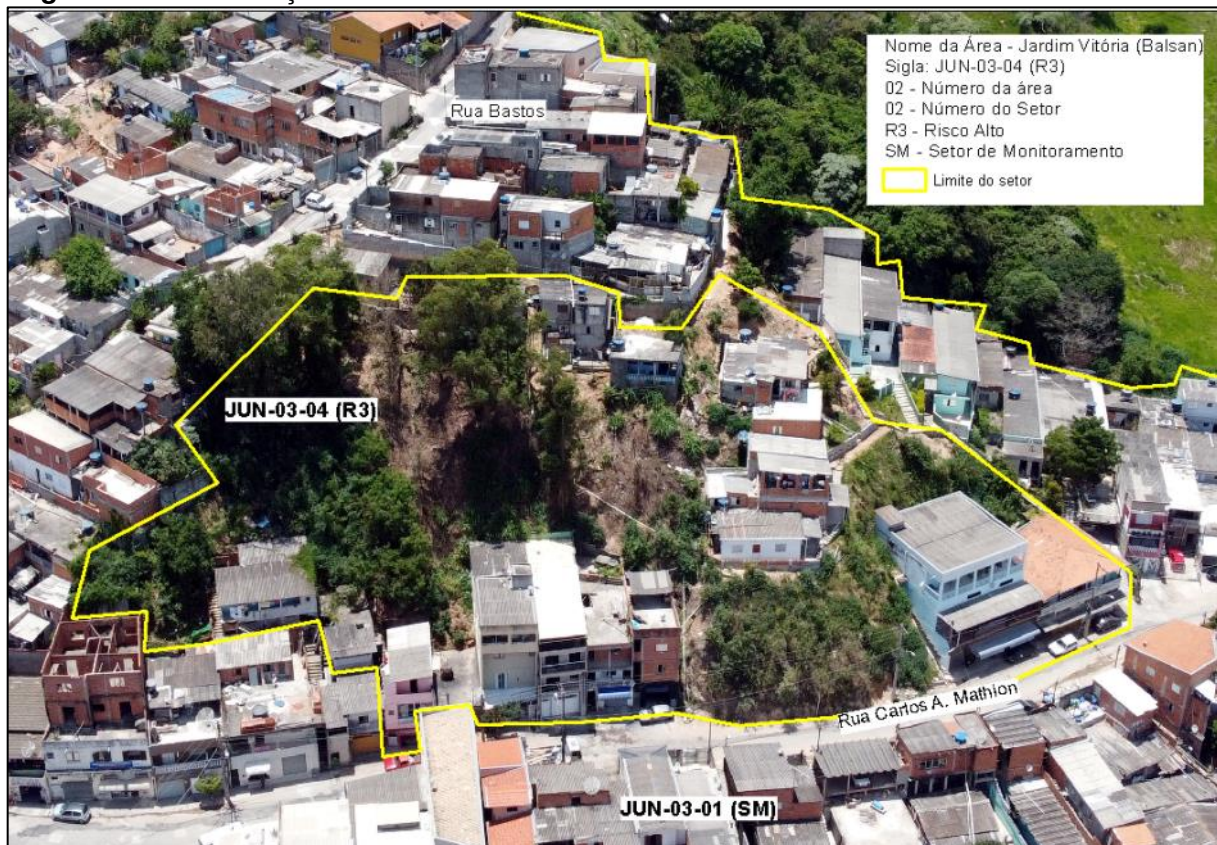
A delimitação do setor esta representada na **Figura 69**. Trata-se de um setor com moradias de médio padrão construtivo ocupando o topo e a base do talude (**Figura 70**).

**Figura 69** – Delimitação do setor.

O talude de corte possui alturas que variam de 3 m a 8 m de altura com inclinação de 90° (**Figura 71**). O DAE está implementando a rede de coleta de esgoto (**Figura 72**).

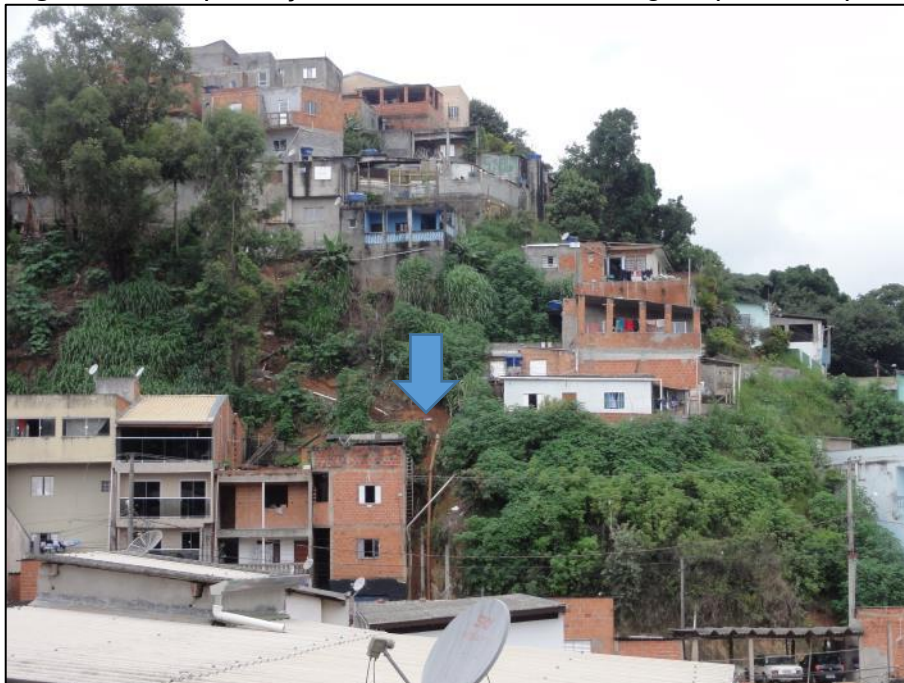
**Figura 72** – Implantação da rede de coleta de esgoto (Seta Azul).

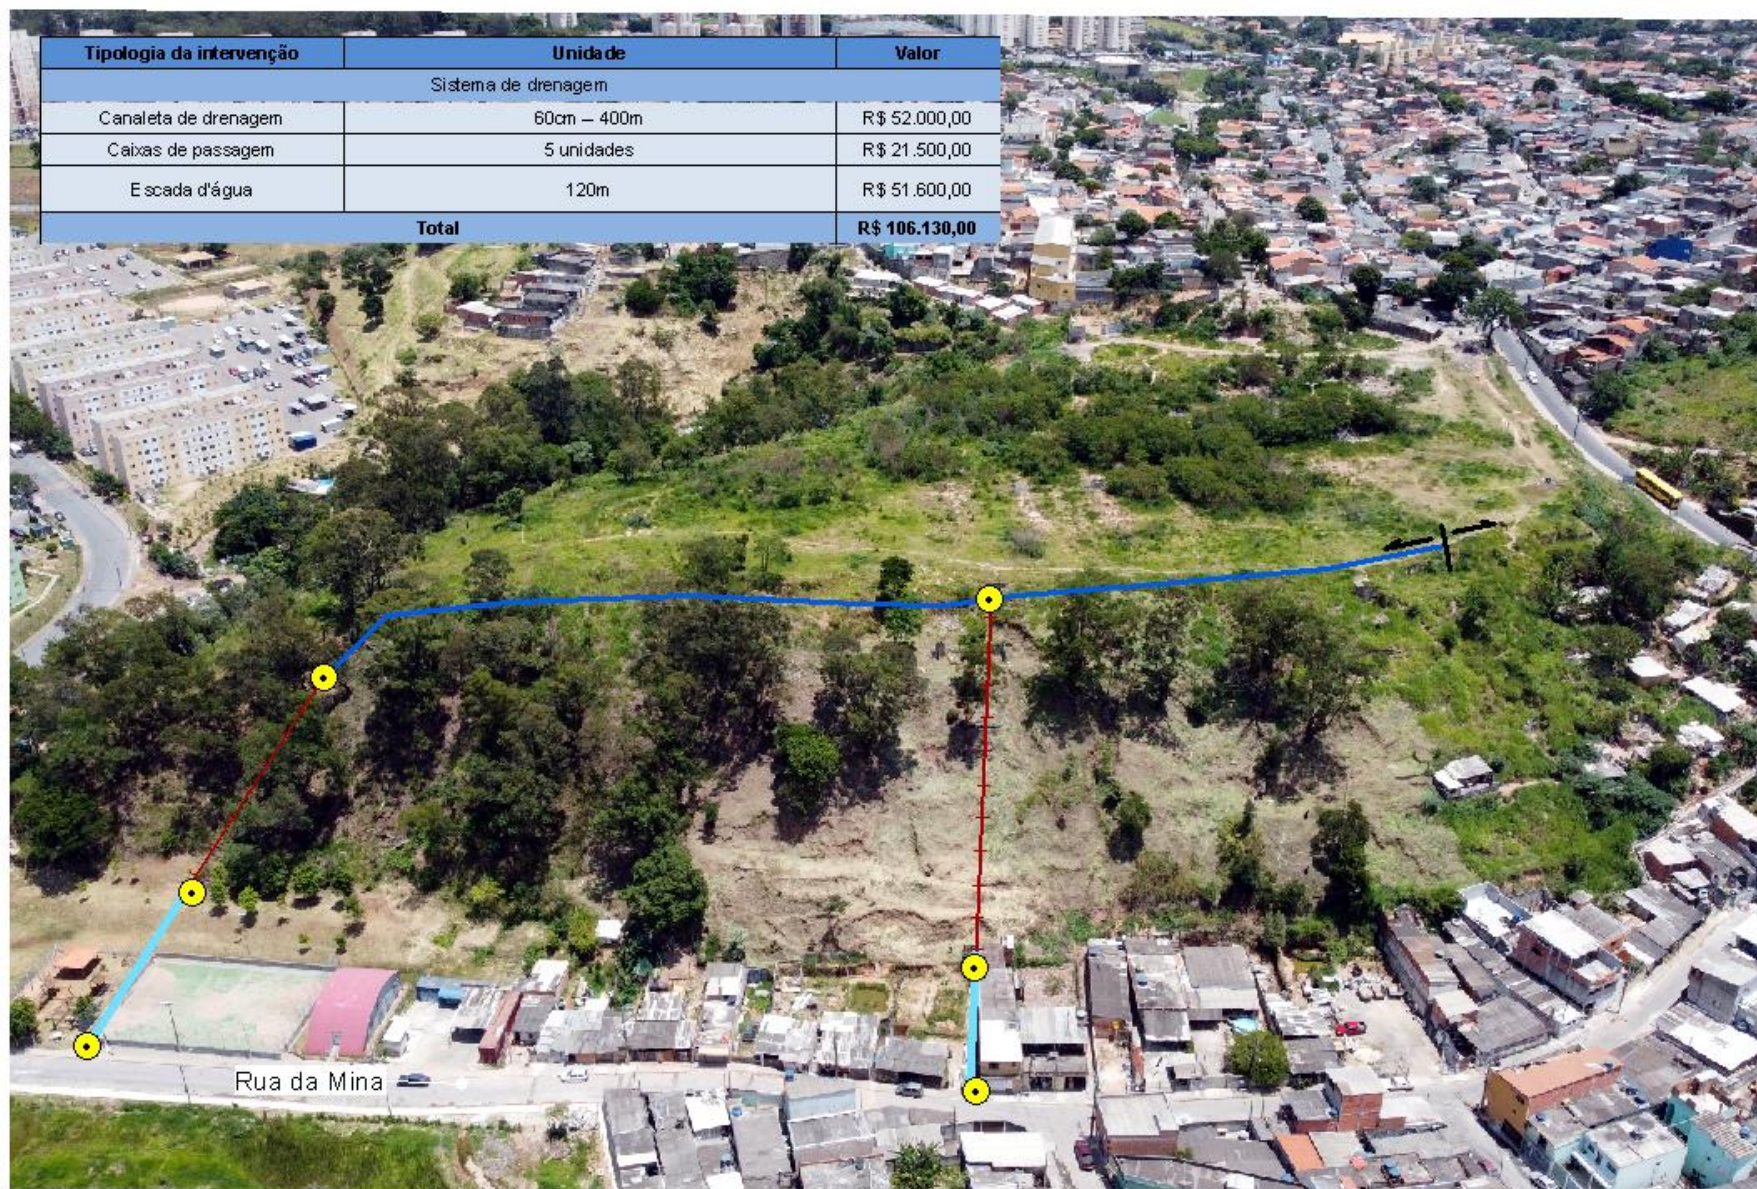
**Figura 73** – Localização da intervenção estrutural e a sua tipologia em imagem oblíqua do Drone.

O esquema apresentado nas **Figuras 73 a 81** aplicam-se aos setores de risco na área JUN-03-01 (SM), JUN-03-02 (R3), JUN-03-03 (R3) e JUN-03-04 (R3), decorrentes de processos de escorregamento em talude de corte e em encosta.

- Plantio de vegetação por meio de tela biodegradável com sementes (gramíneas);
- Limpeza da área para retirada de lixo e entulho;
- Remoção de material lançado
- Demolição de ruína de moradia;
- Reparo de escada d'água;
- Implementação de sistema drenagem;

- Canaleta de Drenagem
- Escada D'Água
- Tubo
- Caixa de Passagem

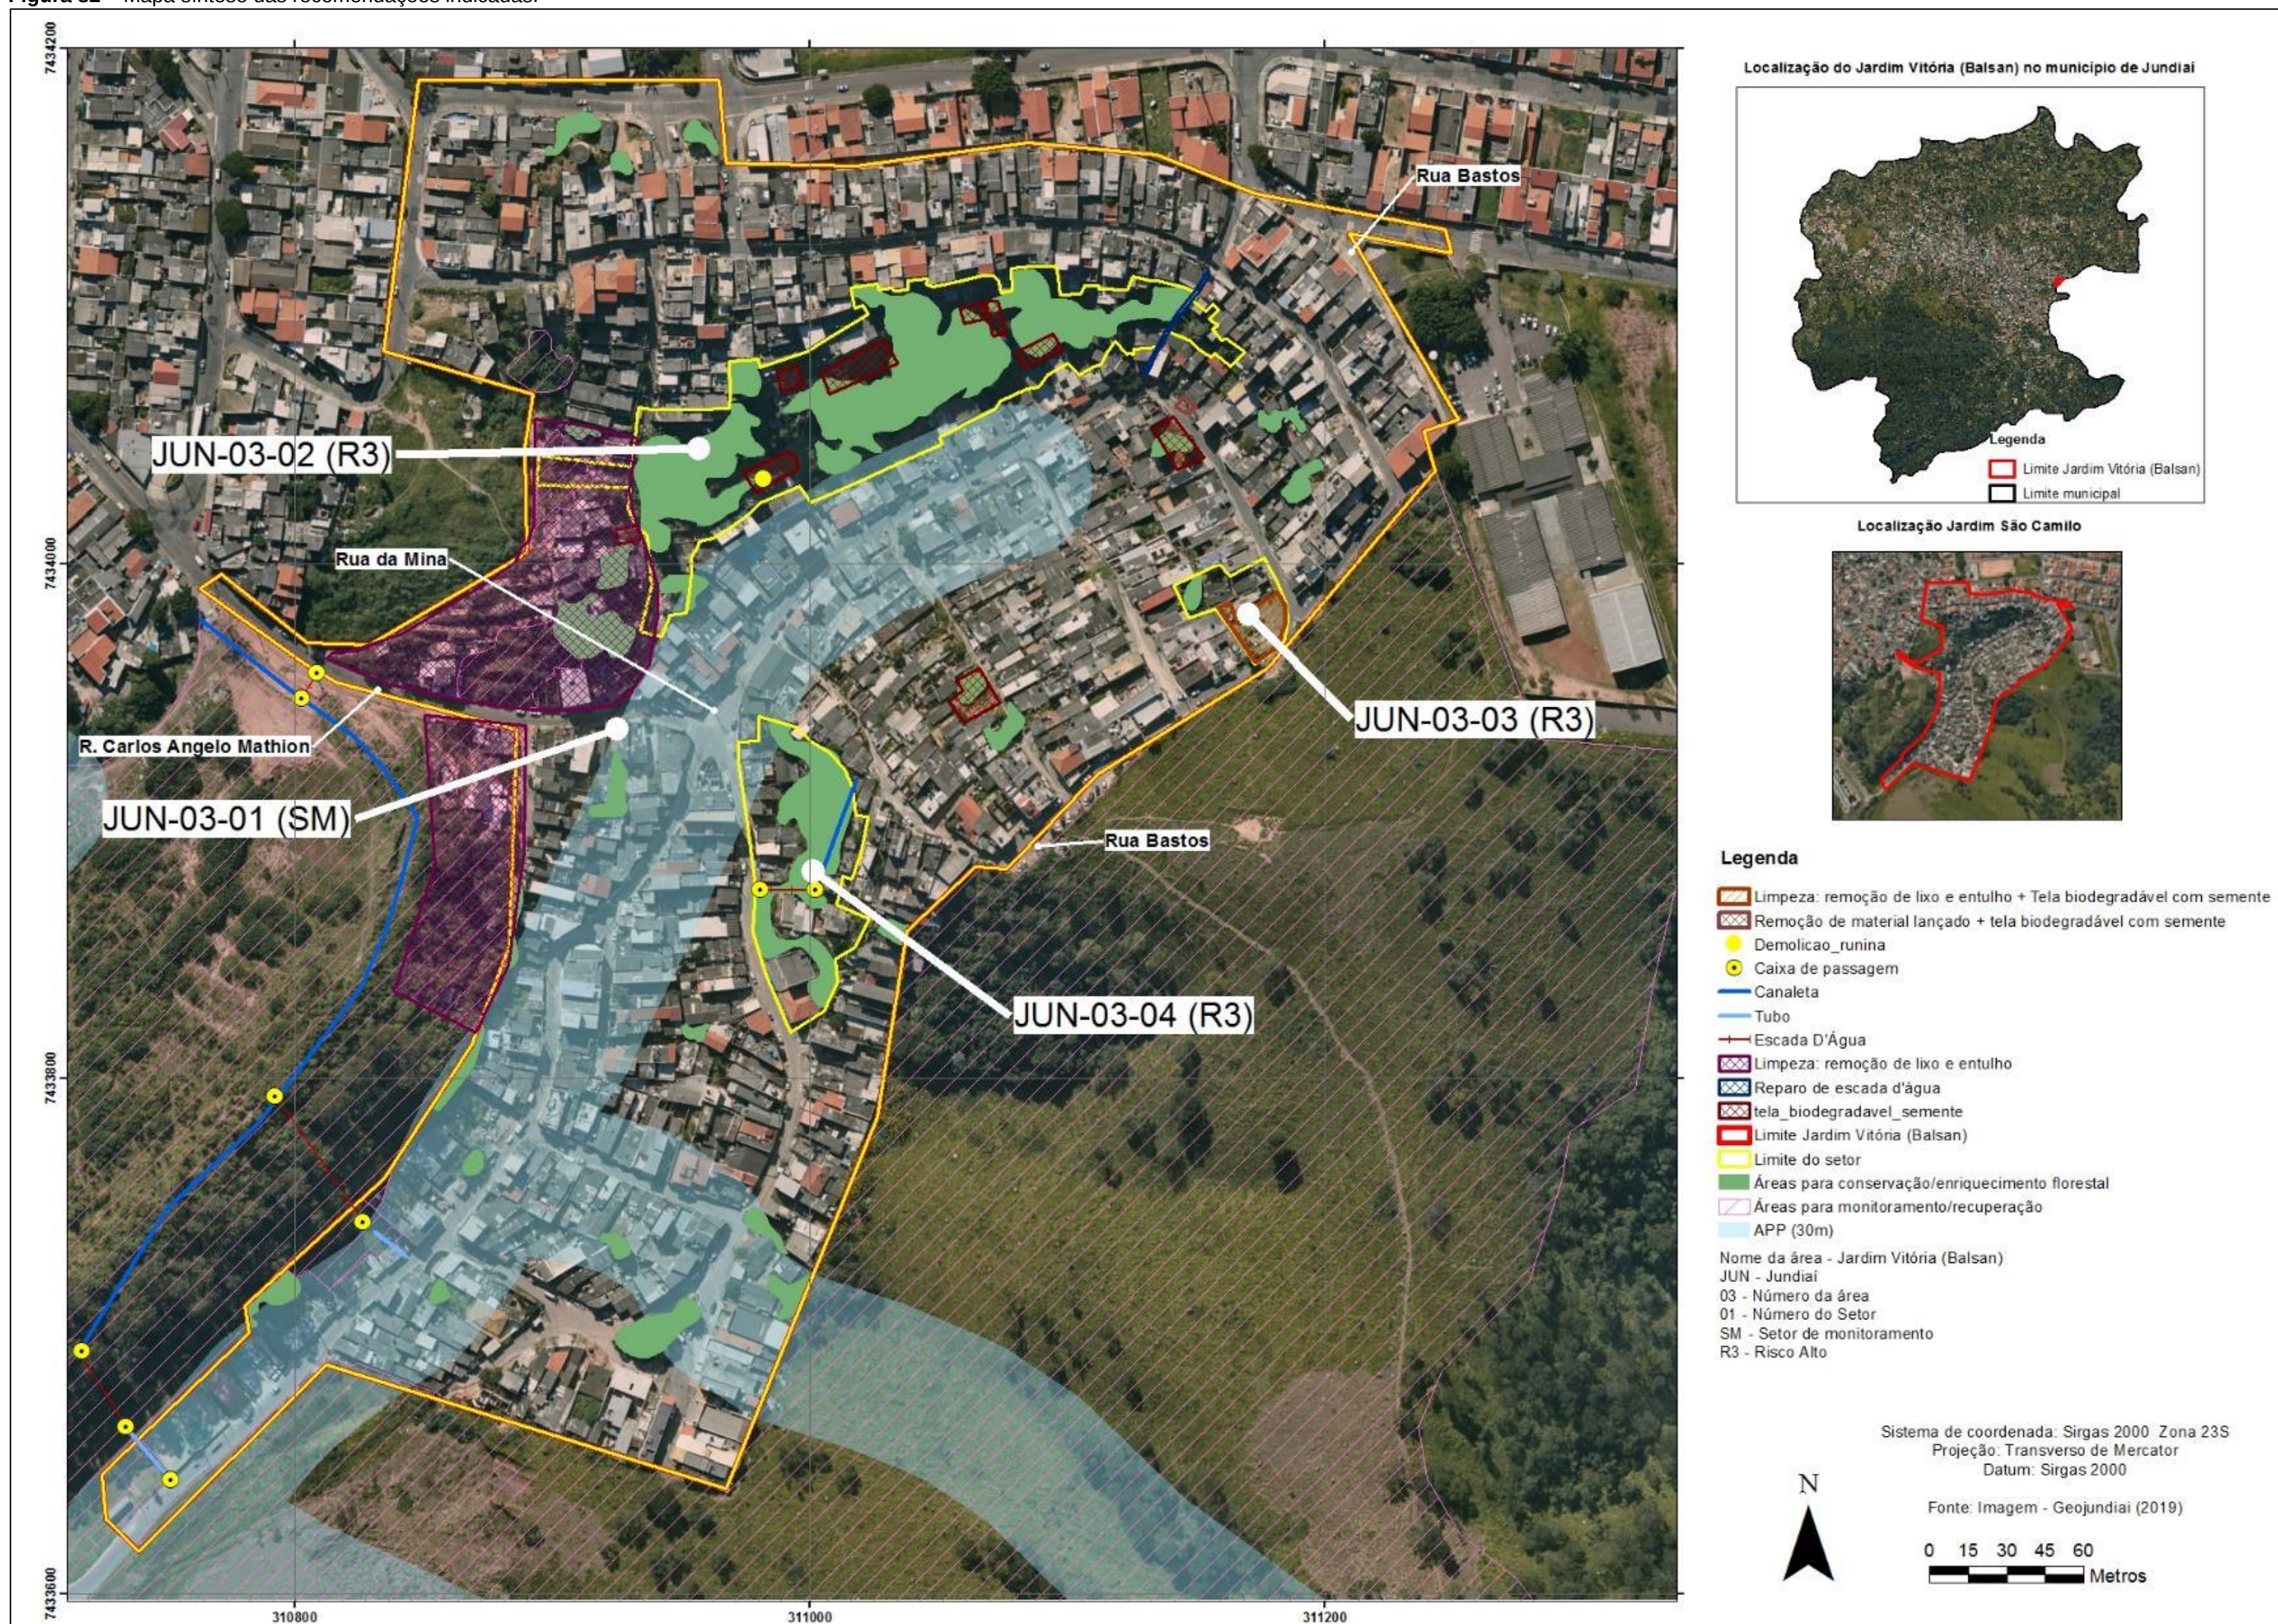
Figura 82 – Mapa síntese das recomendações indicadas.

A **Figura 82** apresenta a síntese das proposições de intervenções que foram propostas passíveis de serem representadas em mapa.

Cabe destacar que no **Quadro 13** apresenta-se o quantitativo e o dimensionamento das intervenções sugeridas e a localização das mesmas podem ser visualizadas nas Fotos Obliquas apresentadas nas **Figuras 73 a 81**. Na **Figura 82** a indicação das obras deve ser vista com ressalvas visto que a imagem vertical utilizada é de 2019 e, portanto, novas ocupações podem ter sido instaladas, assim como outras modificações. Isso pode gerar diferenças entre a representação nas fotos oblíquas de 2021 e esta imagem vertical de 2019.
